## RAPORT DE INVESTIGARE

al accidentului feroviar produs la data de 03.11.2021, ora 14:20, între HM Popești Vâlcea și stația CFR Berbești, prin deraierea de toate roțile osiilor primului boghiu al vagonului nr.81536653500-4, al 19-lea din compunerea trenului de marfă nr.23686

*Ediție finală  
27 Septembrie 2022*

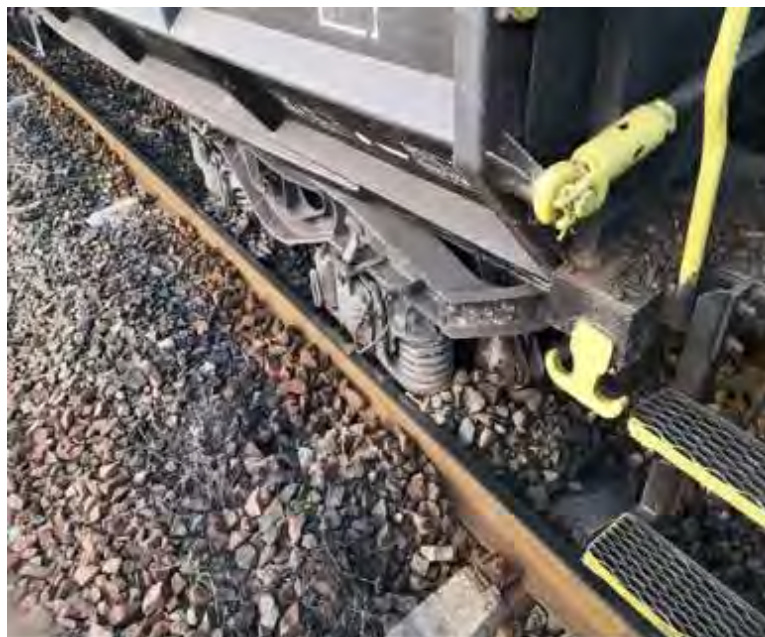
*Foto nr.1: boghiul vagonului nr.81536653500-4 în stare deraiată.*

Deraierea s-a produs prin căderea roții din partea dreapta a primei osii a vagonului de marfă nr.81536653500-4, de pe flancul activ al șinei firului interior al curbei, între firele căii, pe fondul manifestării următorilor **factori cauzali, contributivi și sistemici**:

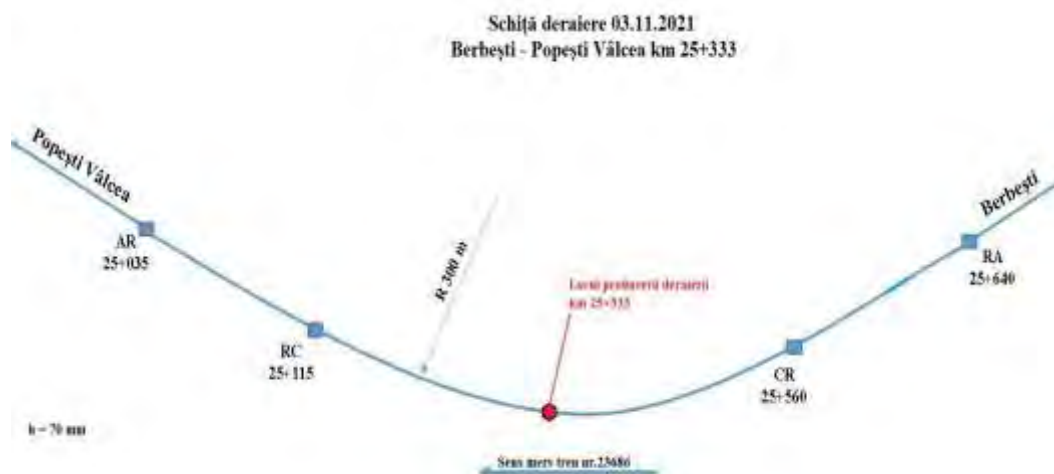
Accidentul s-a produs în data de 03.11.2021, ora 14:20, pe infrastructura feroviară publică, pe raza de activitate a SRCF Craiova, secția de circulație Băbeni - Alunu (linie simplă, neelectrificată), între HM Popești Vâlcea și stația CFR Berbești, la km 25+333 (porțiune de linie în curbă).

Acesta a constat în deraierea de toate roțile de la primul boghiu, în sensul de mers al trenului, al vagonului nr.815366535004 (al 19-lea în compunerea trenului).

*Fig. nr.2: schița producerii accidentului.*

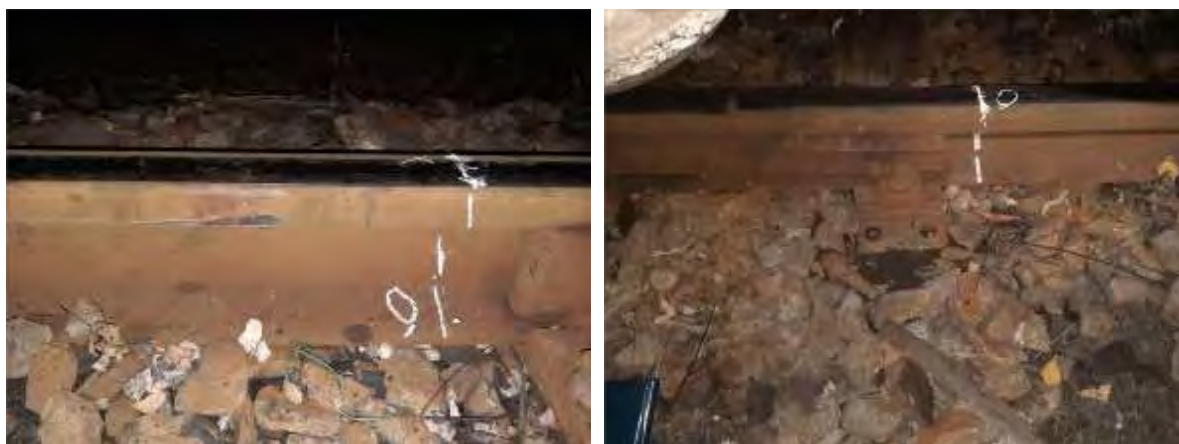
Prima urmă de deraiere, în sensul de mers al trenului a fost observată pe flancul șinei de la interiorul curbei (firul din dreapta a căii). Acest loc a fost considerat începutul deraierii fiind notat ca punct "0" la km. 25+333. Această urmă a fost produsă de roata din dreapta a primei osii, în sensul de mers a vagonului, care a circulat deraiată pe elementele de prindere.

*Foto nr.2: Prima urmă de deraiere la km. 25+333 punct "0" (fir stâng /fir drept).*

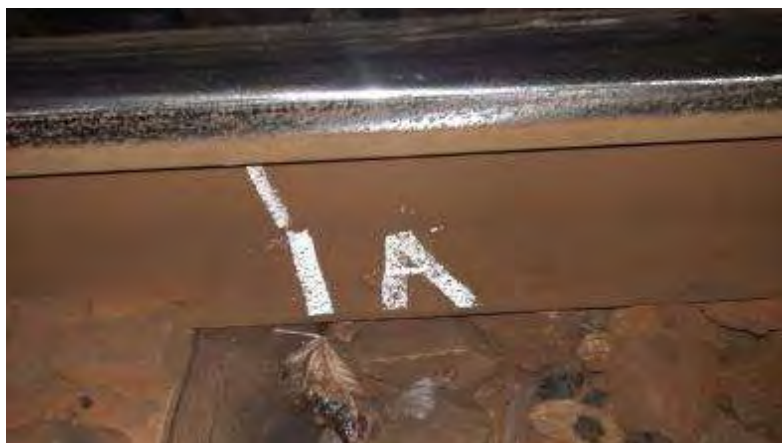
La o distanță de 11800 mm față de punctul "0" pe firul exterior al curbei a fost constatată, pe flancul activ al șinei, o urmă de escaladare a roții din partea stângă a aceleiași osii. Această urmă a

fost notată ca fiind punctul "A". Roata a circulat cu buza bandajului pe suprafața de rulare a șinei o distanță de 840 mm, după care a părăsit flancul inactiv al șinei. Locul în care roata a părăsit flancul inactiv al șinei a fost notat că fiind punctul "B". Roata a rulat în continuare pe elementele de prindere, respectiv pe capătul traverselor și pe piatra spartă. Șocurile produse din cauza circulației vagonului având prima osie deraiată au condus la deraierea și celei de-a doua osii. Astfel trenul a circulat cu acest boghiu deraiat pe o distanță de 65m., după care s-a oprit datorită întreruperii continuității conductei generale de aer (desfacerea semiacuplărilor flexibile de aer ) și frânării de urgență a trenului.

*Foto nr.3: Urmă de escaladare a unei roți pe flancul activ al șinei, punctul "A"*

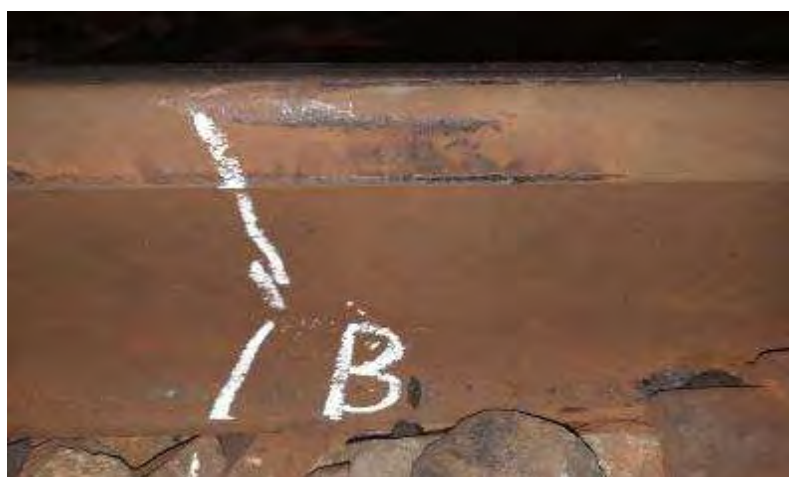
*Foto nr.4: Urma părăsirii flancul inactiv al șinei, punctul "B".*

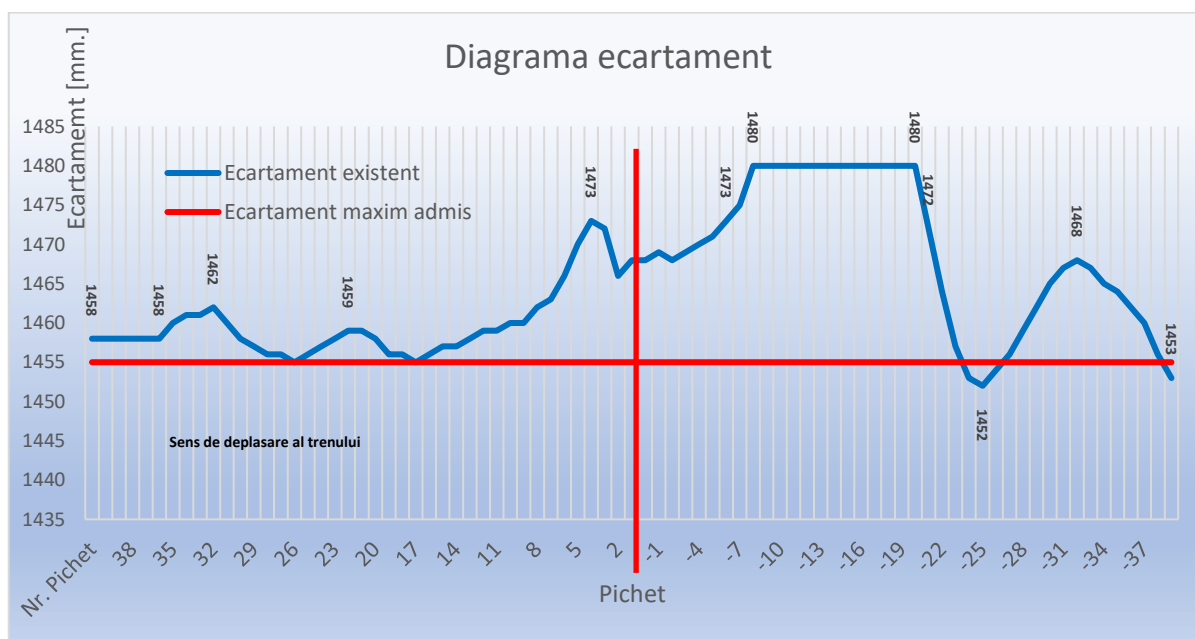
Din punctul, "0" s-au pichetat, în sens invers mersului trenului, 40 puncte din 0,5 în 0,5 m, respectiv 40 puncte din 0,5 în 0,5 m în sensul de mers al trenului, puncte în care s-au măsurat, în regim static cu tiparul Districtului L nr.7 Popești (verificat metrologic), valorile ecartamentului și nivelului. De asemenea, s-au măsurat săgețile ( $f$ ) cu coarda de 20 m, în punctul "0" și punctele adiacente, valorile rezultate fiind prezentate în diagramele următoare (comisia a considerat că o reprezentare grafică a valorilor măsurate în 40 de puncte aflate înaintea punctului 0, respectiv 40 puncte aflate după punctul "0" este suficientă):

Fig. nr.3: Diagrama ecartament(ecartamentul maxim admis 1455mm reprezentând valoarea ecartamentului nominal 1435mm, la care se adaugă 10 mm supralărgire datorată razei curbei și 10 mm toleranța maxim admisă corespunzătoare vitezei de circulație)

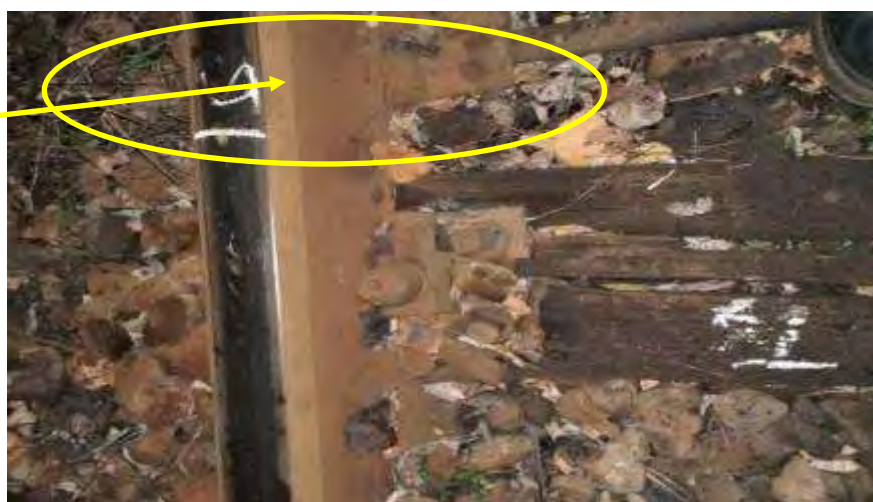
**Tirant**

Foto nr.5: Dispozitiv improvizat pentru menținerea ecartamentului(tirant).
