RAPORT DE INVESTIGARE

al incidentului feroviar produs pe raza de activitate a Sucursalei Regionale de Căi Ferate Brașov în circulația trenului de călători nr.11337 din data de 21.04.2024 între stația CFR Bartolomeu și halta de mișcare Cristian

*Ediția finală
24 Iulie 2024*

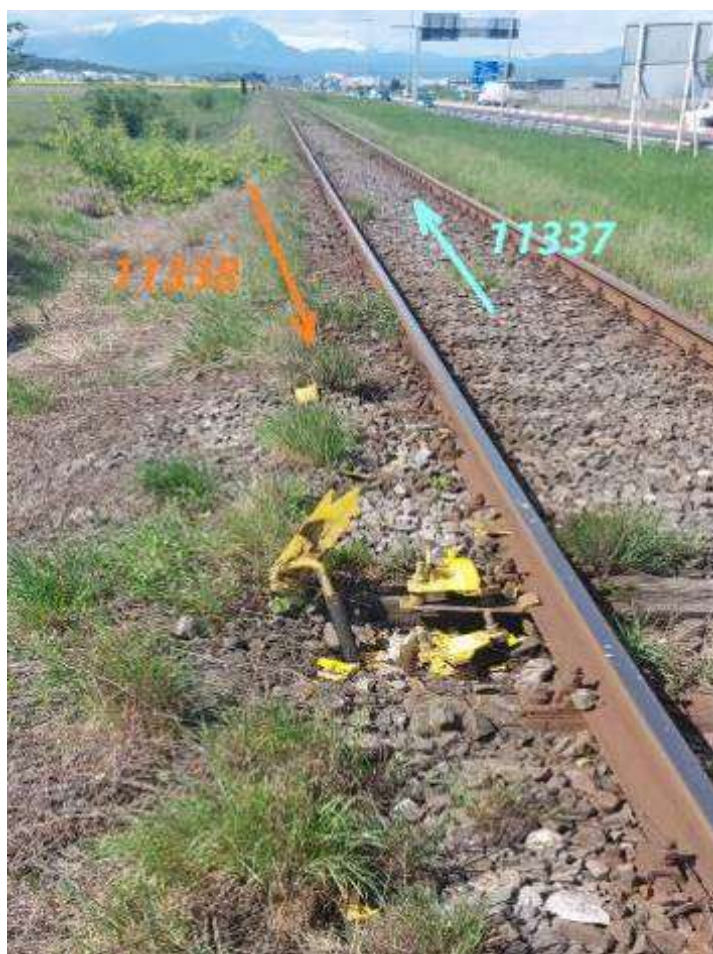
Foto nr.1 – inductorul spart

În timpul circulației trenului nr.11338 între Hm Cristian și stația CFR Bartolomeu, în jurul orei 09:50 – *figura nr.1* – mecanicul trenului a observat că inductorul din cale de 2000 Hz aferent semnalului de avarie al trecerii la nivel de la km.5+948 echipată cu instalație automată de semnalizare rutieră tip BAT, era distrus/spart – *foto nr.1*. La trecerea pe lângă semnal, respectiv inductor, nu s-a produs frânarea de urgență, iar bariera era închisă.

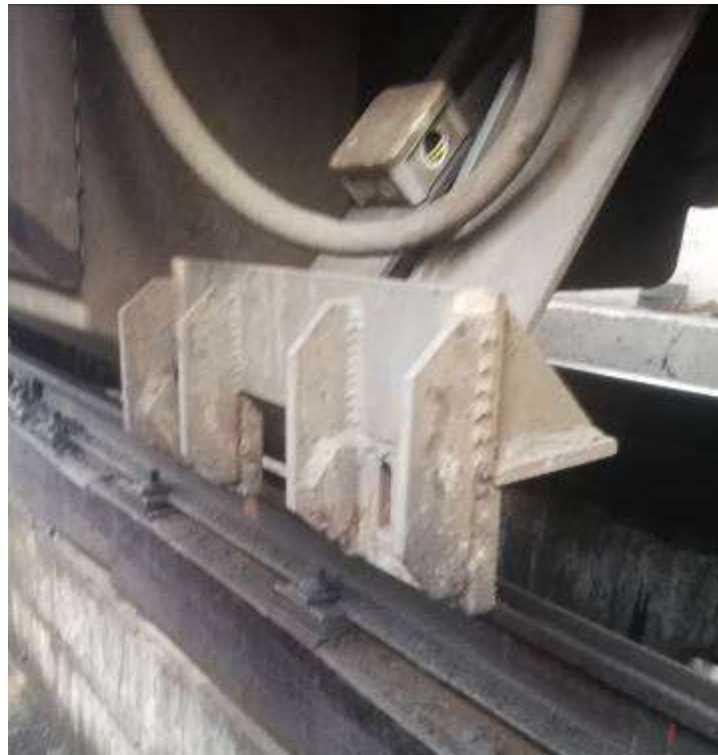
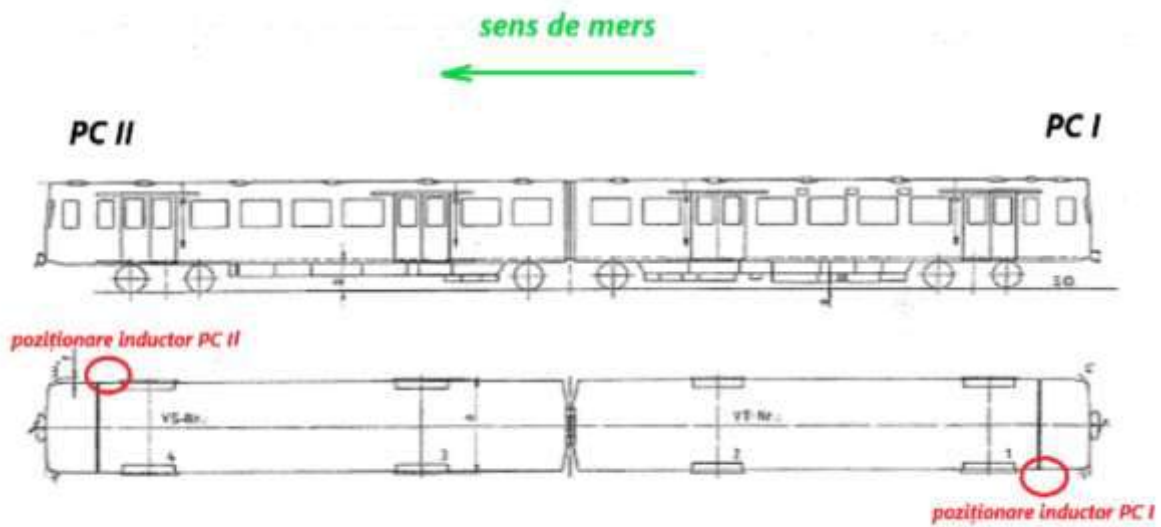
Foto nr.2

În jurul orei 10:00, la verificarea tehnică efectuată în stația CFR Zărnești în vederea remizării la automotorul care a compus trenul nr.11337, s-a constatat lipsa inductorului instalației PZB 90 de la postul de conducere nr.I. Inductorul care lipsea se afla pe partea stângă – spate în sensul de mers al trenului pe distanța de circulație Brașov – Zărnești, automotorul fiind condus de la postul de conducere nr.II – *foto nr.2 și figura nr.2.*

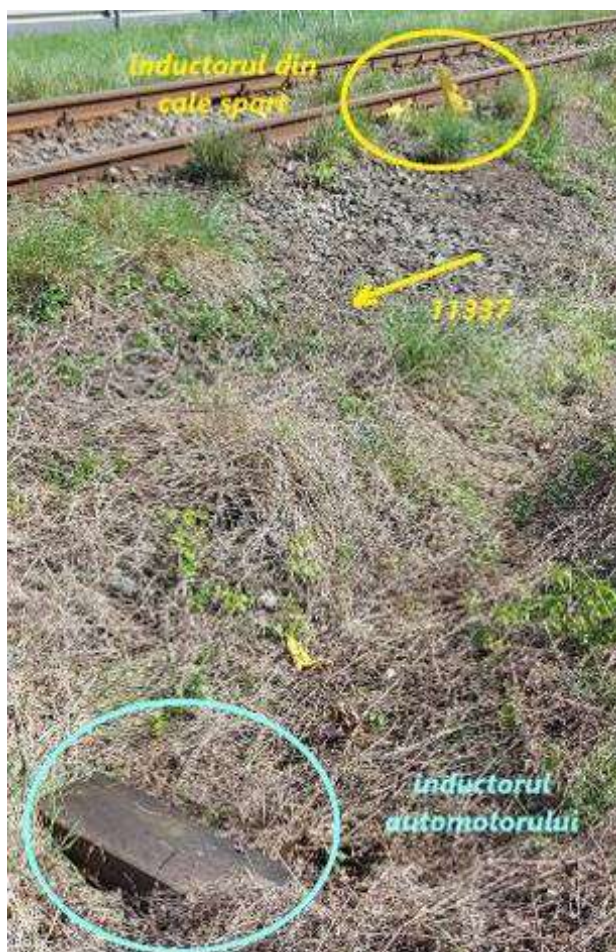
Foto nr.3

Ulterior, după avizarea incidentului, reprezentanții RCBV au găsit inductorul automotorului în zona inductorului din cale spart – foto nr.3.

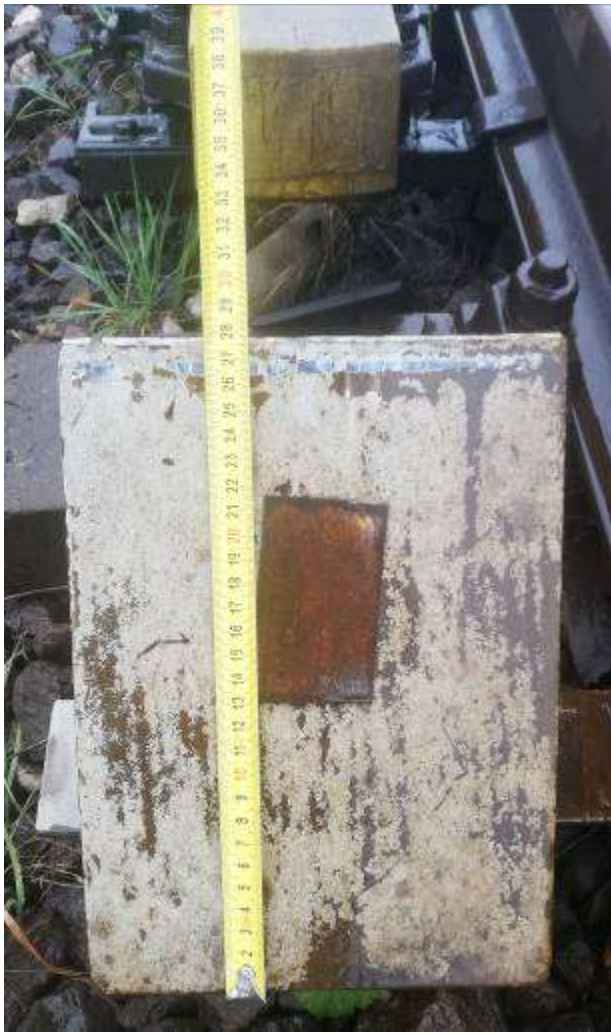
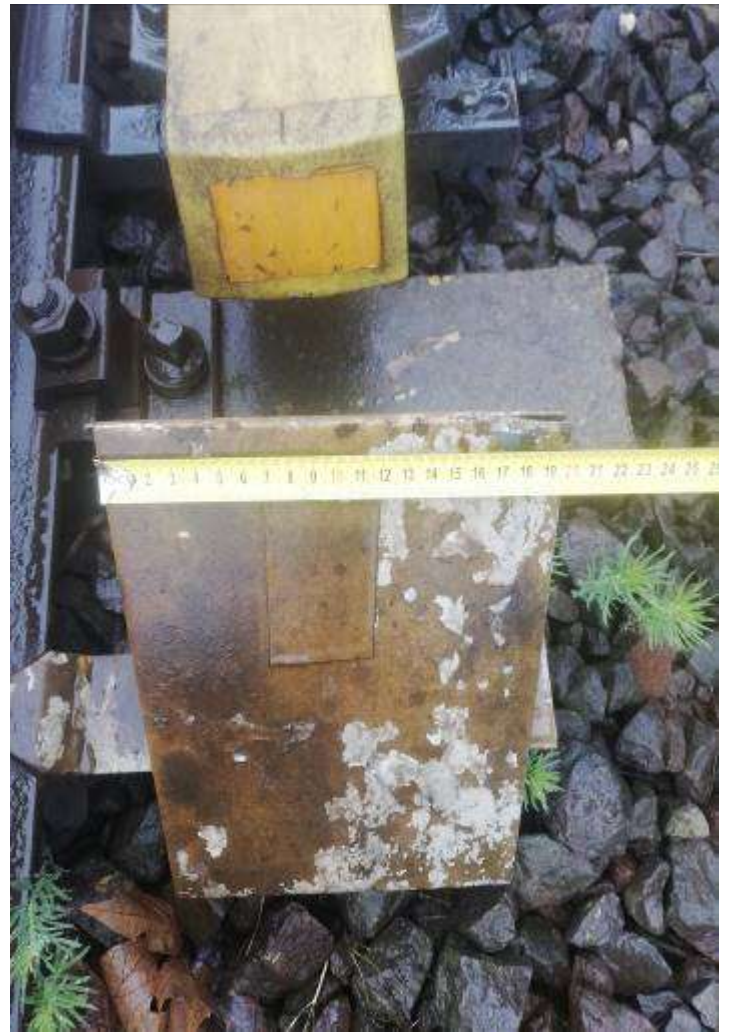
- ✓ inductorul de 500 Hz aferent semnalului de intrare YZ, prezenta urme de frecare și lovire pe primul dispozitiv de protecție în sensul de mers al trenului nr.11337 și urme de lovire și rupere pe al doilea dispozitiv de protecție în colțul din stânga sus – *foto nr.7,8;*

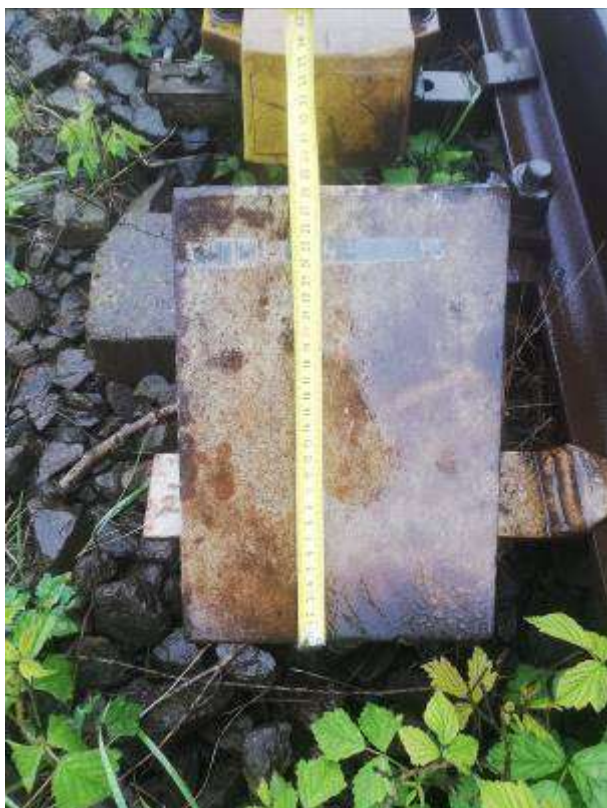
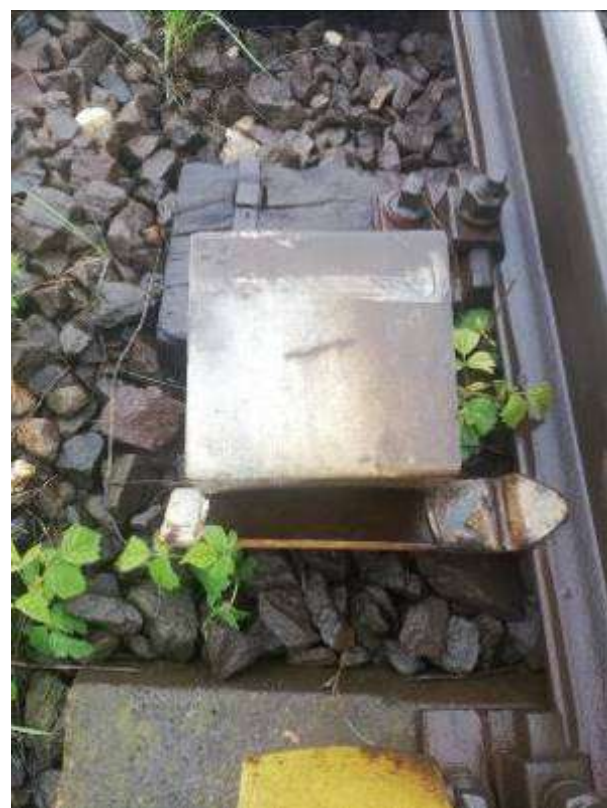
- ✓ inductorul aferent semnalului prevestitor PrYZ prezenta urme de frecare și lovire pe primul dispozitiv de protecție în sensul de mers al trenului nr.11337 și îndoirea (dat peste cap) a celui de al doilea dispozitiv de protecție – *foto nr.9,10;*

Conform celor constatate, a reieșit faptul că, în sensul de mers al trenului, evoluția loviturilor menționate mai sus se prezenta de la nivelul superior al dispozitivului de protecție – primul inductor lovit – spre partea de jos a celorlalte. Loviturile au fost din ce în ce mai accentuate de la dispozitivul de protecție al primului inductor constatat cu urme de lovire – *foto nr.6* până la dispozitivul de protecție a ultimului inductor constatat cu urme de lovire – *foto nr.9*.

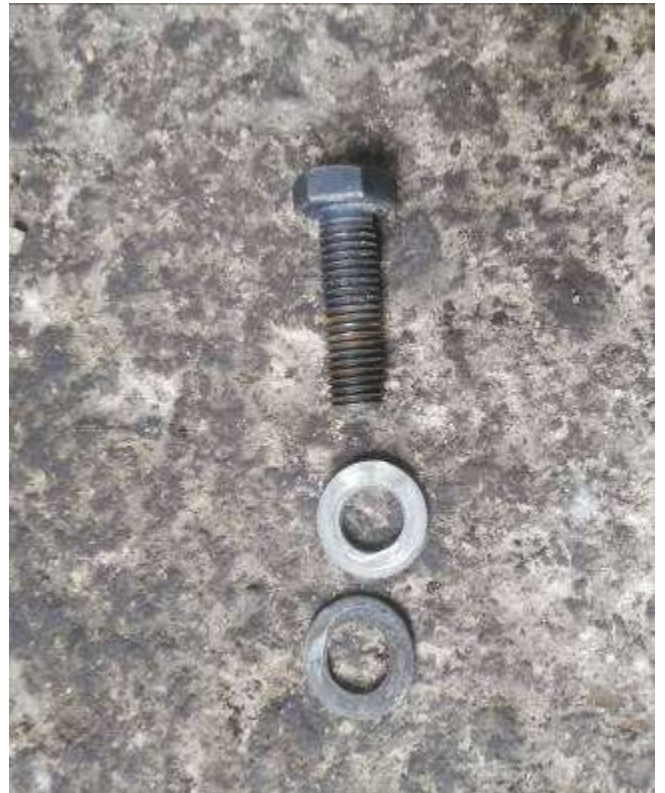
Foto nr.16

- la inductorul de la postul de conducere nr.2 - care nu a fost afectat - s-au constatat următoarele:
- ✓ inductorul era prins în toate cele 4 șuruburi;

- ✓ distanța de la NSS (nivelul superior al șinei) la partea de jos a inductorului a fost de 160 mm;
 - ✓ a fost desfăcut unul dintre șuruburi și s-a constatat că existau 2 șaibe, din care una era elastică – *foto nr.16*;
