RAPORT DE INVESTIGARE

al incidentului feroviar produs pe raza de activitate a Sucursalei Regionale de Căi Ferate Cluj la data 26.04.2024 între stația CFR Dej Călători și stația CFR Gherla la km 40+760, prin lovirea unui cupon de șină aflat în gabaritul liniei de către locomotiva DHC 473, aflată în compunerea trenului nr.66717025, aparținând operatorului de transport feroviar SC Unicom Tranzit SA

**Raport de investigare
7.10. 2024**

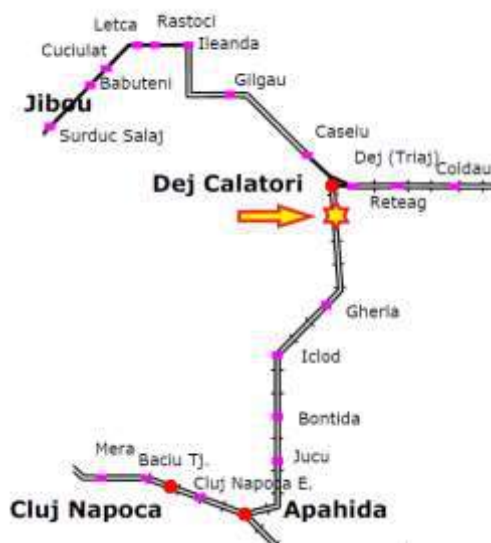
Imaginea nr.1 – locul producerii incidentului

Cauza directă a producerii incidentului o constituie existența unui capăt de la un cupon de șină în gabaritul de liberă trecere a firului I de circulație, în momentul trecerii locomotivei DHC 473 aflată în corpul trenului nr.66717025.

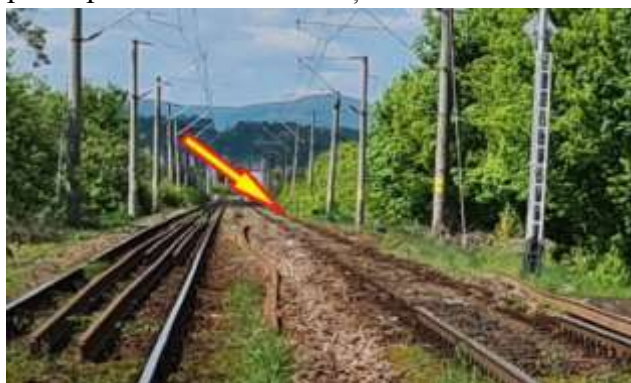
Imaginea nr.2 –șinele fuseseră scoase din cale de pe firul II închis pentru circulație

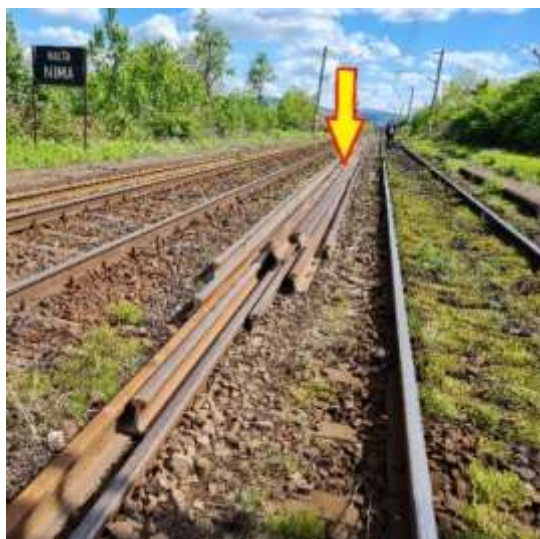
Imaginea nr.3 – șinele erau depozitate între firul I și firul II de circulație

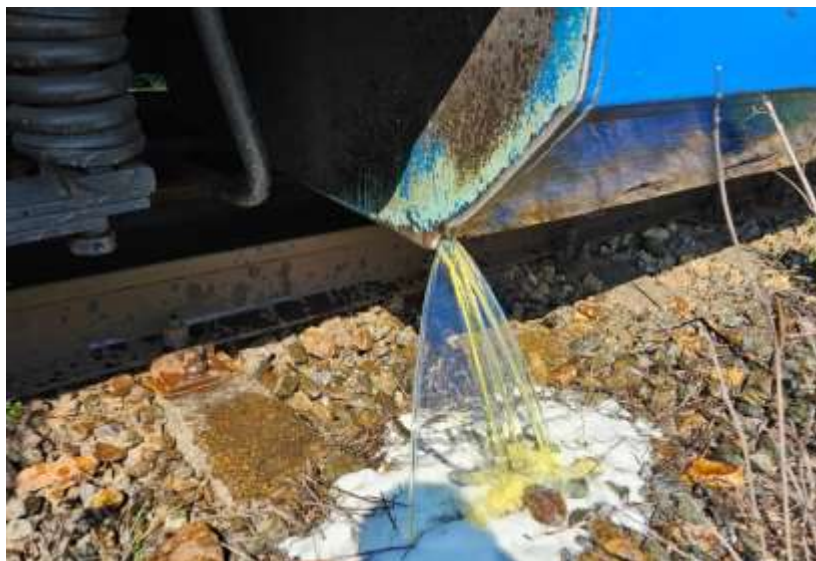
Imaginea nr.5 – Imagine cu poziția loviturii pe rezervorul locomotivei

La verificarea locomotivei în Hm Bonțida s-a constatat că rezervorul de motorină al locomotivei DHC 473 era lovit și spart în partea din față și cea din spate stânga sens de mers.

Locomotiva DHC 473 este o locomotivă diesel hidraulică de 1250 CP. La verificarea locomotivei implicată în incident, în Hm Bontida, s-a constatat că rezervorul de motorina era lovit și spart în două locuri pe partea stângă în direcția de mers în urma lovirii de către un corp extern.

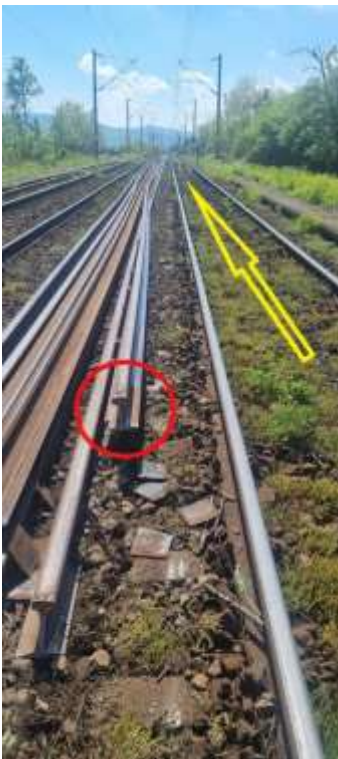
La data de 26.04.2024, la ridicarea și manevrarea necorespunzătoare în scopul depozitării a unui cupon de șină uzată de aproximativ 125 m, acesta a împins un alt cupon de șină de aproximativ 125 m care fusese manevrat anterior, iar unul din capetele acestuia din urmă au intrat în gabaritul de liberă trecere a firului I.

Imaginea nr.6– Imagine cu cuponul de șină care a produs incidentul (foto făcută de martor)
