## RAPORT DE INVESTIGARE

al incidentului feroviar produs pe raza de activitate a Sucursalei Regionale de Căi Ferate Craiova în data de 10.01.2024, pe distanța D.T. Severin Mărfuri-Balota, în circulația trenurilor de marfă nr.67002, nr.87067 și nr.87069 aparținând SC Tim Rail Cargo SRL, prin depășirea vitezei maxime admise impusă de restricția de viteză de 30 km/h.

*Raport final  
16 decembrie 2024*

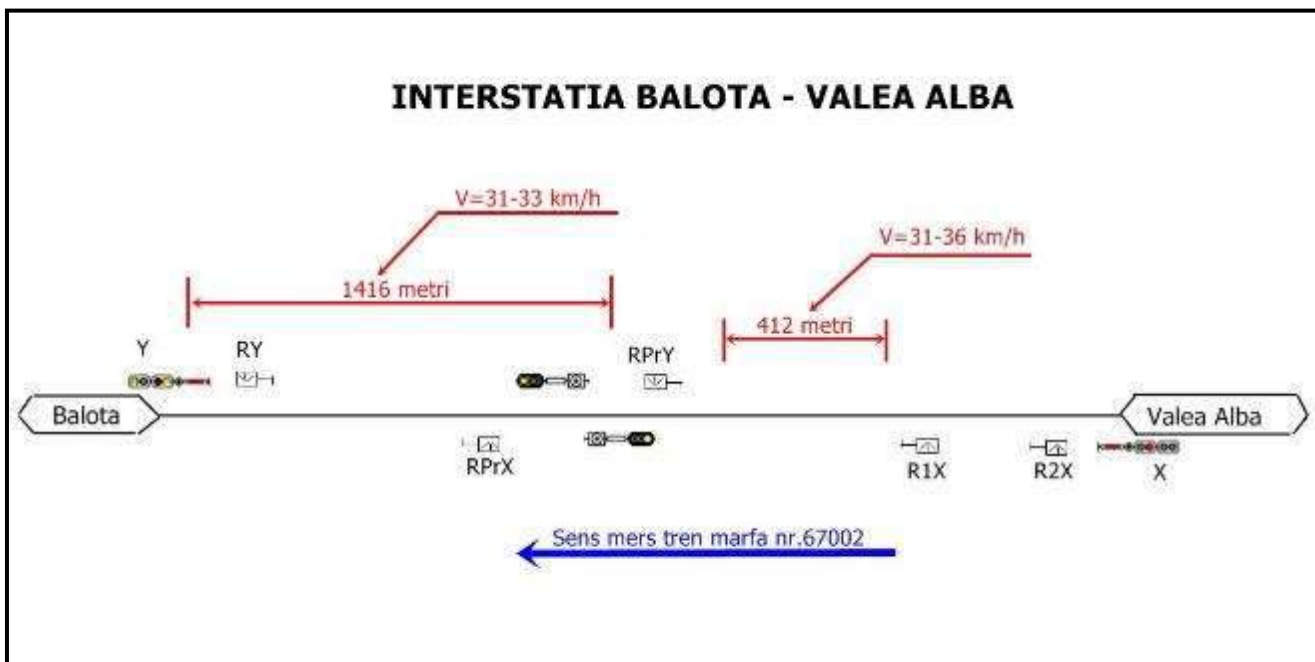
*Figura nr.2 – locul producerii incidentului*

Pe distanța Drobeta Turnu Severin – Balota, pe restricția de viteză de 30 km/h de la km 353+200 (foto nr.1) la km 345+200 (foto nr.2) dintre Post Macazuri – Balota, trenul de marfă nr.67002 a înregistrat o depășire a vitezei de circulație cu valori cuprinse între 31-36 km/h pe o distanță de 412 metri și valori cuprinse între 31-33 km/h pe o distanță de 1416 metri între halta de mișcare Valea Albă și stația CFR Balota (Figura nr.2).

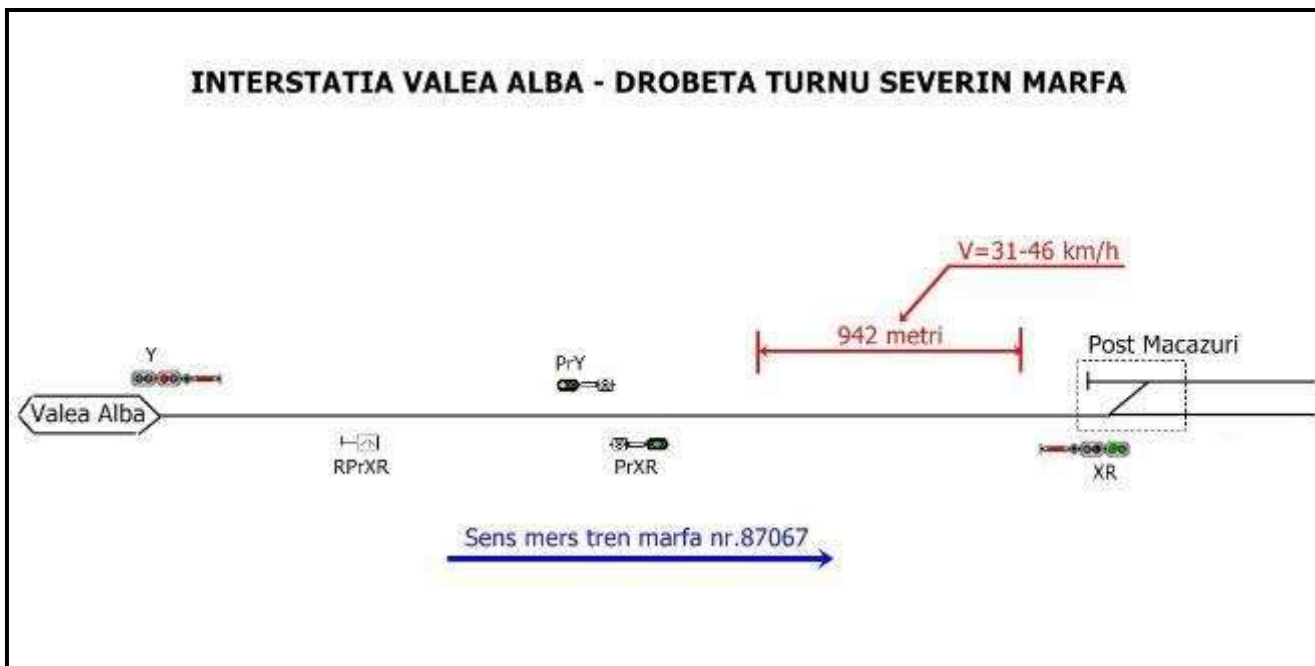
*Figura nr.3 – locul producerii incidentului*

Pe distanța Balota – Drobeta Turnu Severin, pe restricția de viteză de 30 km/h de la km 345+200 (foto nr.2) la km 353+200 (foto nr.1) dintre Balota – Post Macazuri, trenul de marfă nr.87067 a înregistrat o depășire a vitezei de circulație cu valori cuprinse între 31-46 km/h pe o distanță de 942 metri între halta de mișcare Valea Albă și Post Macazuri (Figura nr.3).

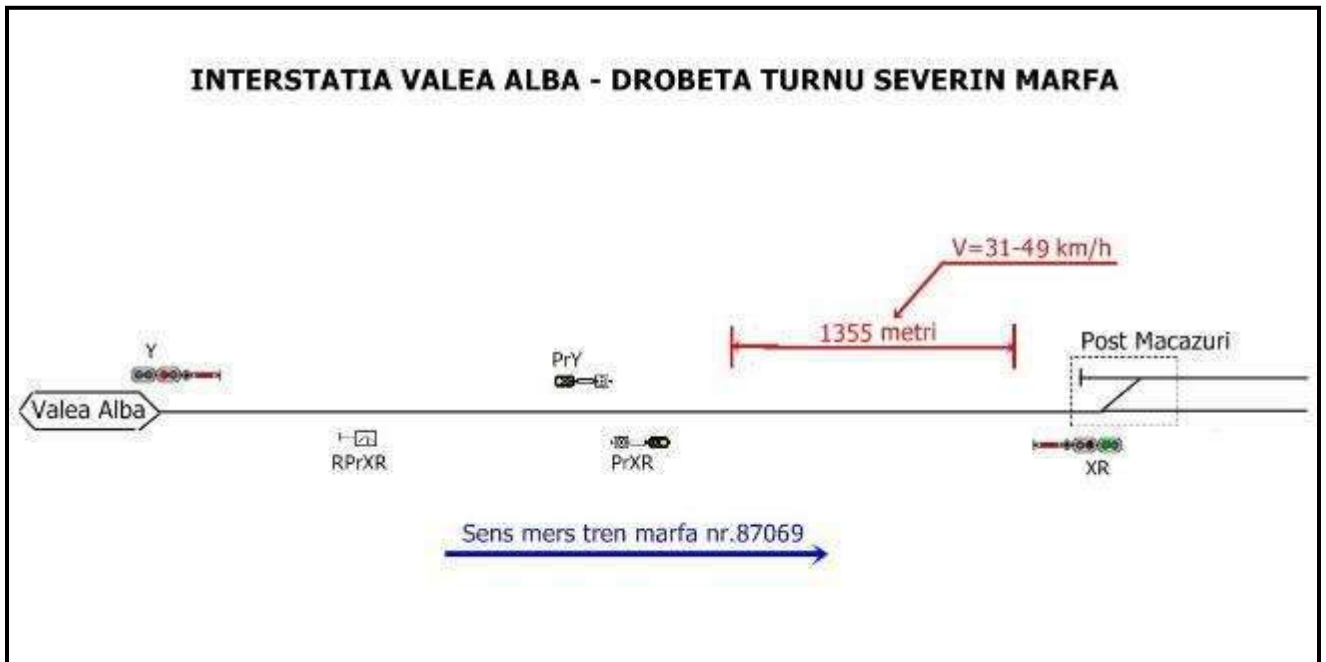
Figura nr.4 – locul producerii incidentului

Pe distanța Balota – Drobeta Turnu Severin, pe restricția de viteză de 30 km/h de la km 345+200 (foto nr.2) la km 353+200 (foto nr.1) dintre Balota – Post Macazuri, trenul de marfă nr.87069 a înregistrat o depășire a vitezei de circulație cu valori cuprinse între 31-49 km/h pe o distanță de 1355 metri între halta de mișcare Valea Albă și Post Macazuri (Figura nr.4).

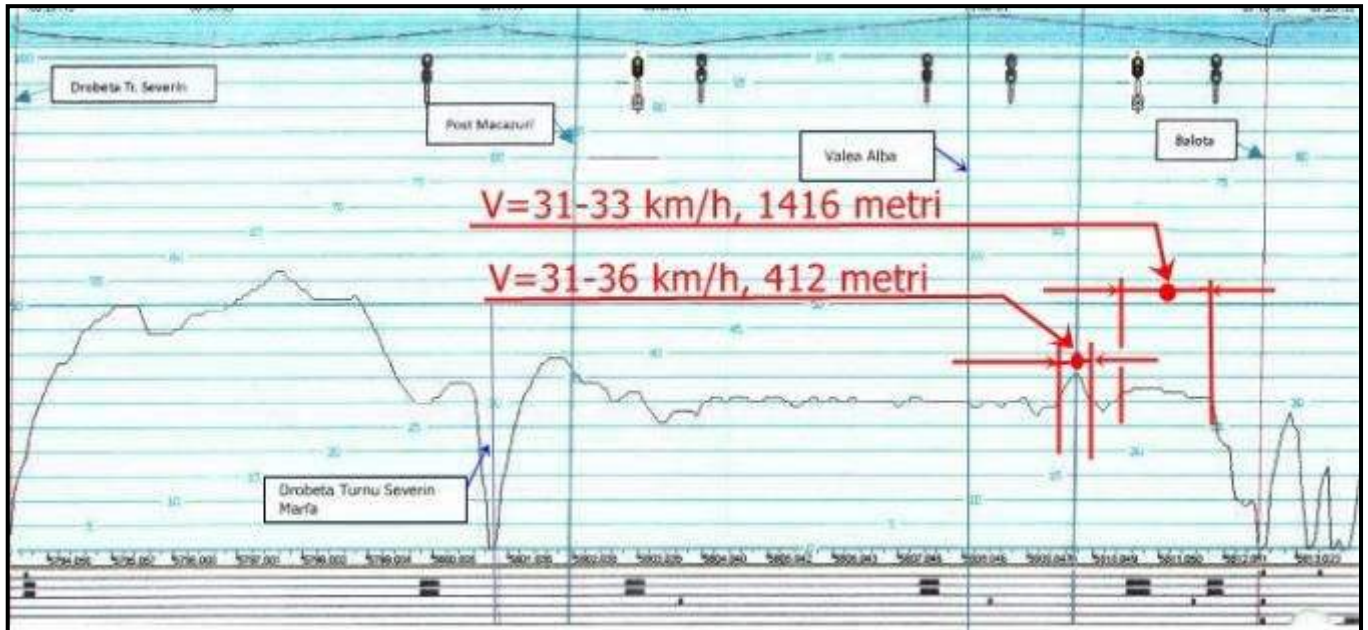
Figura. nr.6 Diagrama înregistrării instalației IVMS, cu depășirea vitezei maxime admise (30 Km/h) la tren de marfă nr.67002.

- între orele 01:04':08" ÷ 01:06':47", viteza trenului a crescut de la valoarea de 31 km/h la valoarea de 33 km/h pe o distanță de 295 metri, de la viteza de 33 km/h aceasta a scăzut la 31 km/h pe o distanță de 1121 metri.

Pe porțiunea de linie respectivă, viteza maximă de circulație a trenului prevăzută în livret este de 50 km/h dar este redusă prin restricție de viteză de 30 km/h semnalizată pe teren și menționată și în BAR. În concluzie, pe distanța menționată, s-a depășit viteza de circulație prevăzută în BAR, restricție semnalizată pe teren pentru trenul respectiv cu până la +6 km/h, pe o distanță totală de 412 metri, într-un timp de aproximativ de 44 secunde și cu până la +3 km/h, pe o distanță totală de 1416 metri, într-un timp de aproximativ de 2 minute și 39 secunde (Figura nr.6).

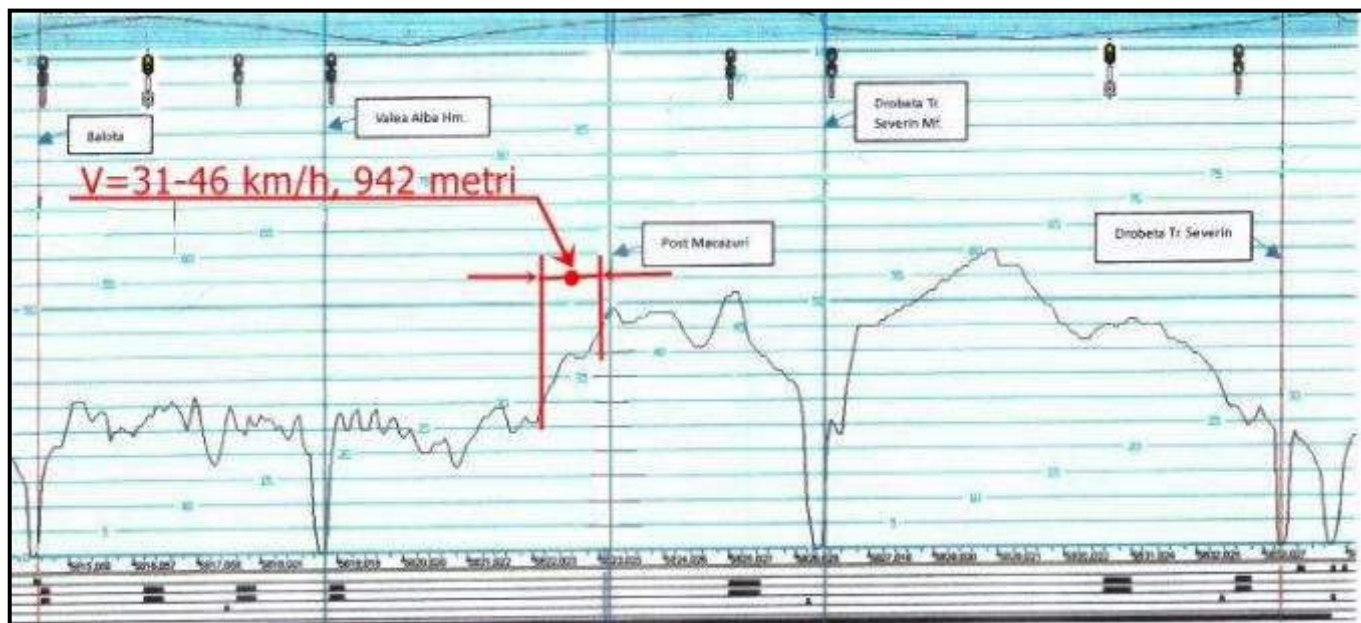
Figura. nr.7 Diagrama înregistrării instalației IVMS, cu depășirea vitezei maxime admise (30 Km/h) la tren de marfă nr.87067 – locomotivă izolată.

- după trecerea prin halta de mișcare Valea Albă, între orele 01:55':58" ÷ 01:57':25", viteza trenului a crescut de la valoarea de 31 km/h la valoarea de 46 km/h pe o distanță de 942 metri, după care s-a terminat restricția de viteză de 30 km/h viteza fiind în continuare de 60 km/h, conform livretului de mers.

Pe porțiunea de linie respectivă, viteza maximă de circulație a trenului prevăzută în livret este de 50 km/h dar este redusă prin restricție de viteză de 30 km/h semnalizată pe teren și menționată și în BAR. În concluzie, pe distanța menționată, s-a depășit viteza de circulație prevăzută în BAR, restricție semnalizată pe teren pentru trenul respectiv cu până la +16 km/h, pe o distanță totală de 942 metri, într-un timp de aproximativ de 1 minut și 33 secunde (Figura nr.7).

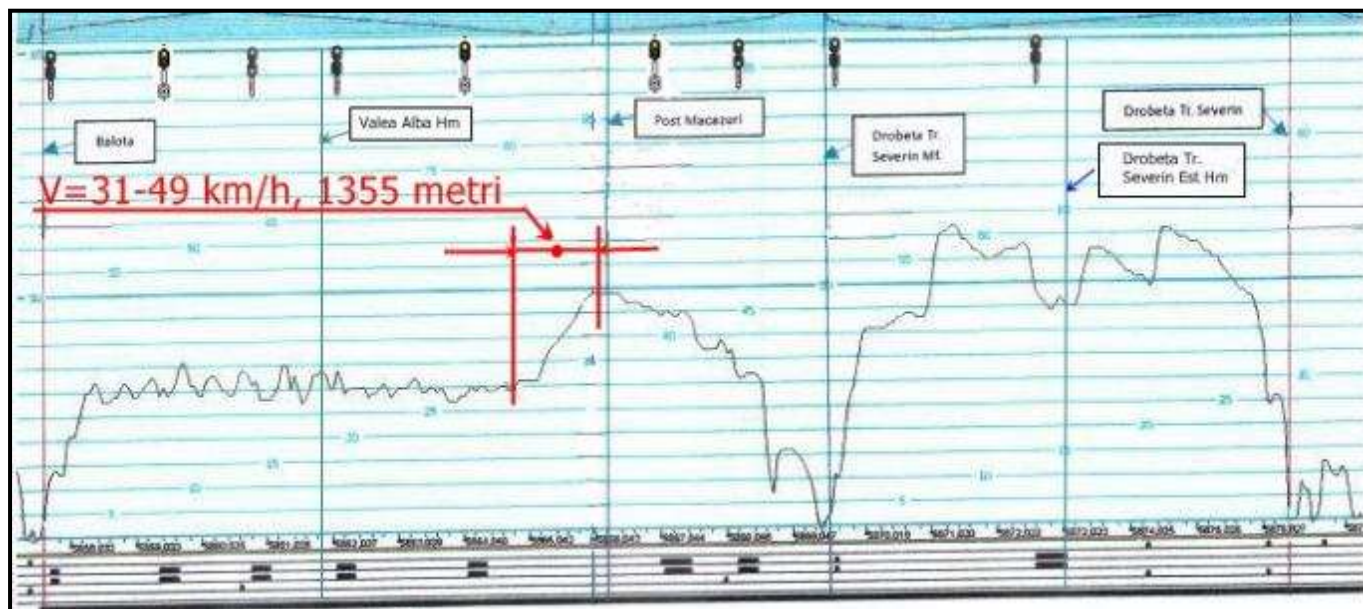
Figura. nr.8 Diagrama înregistrării instalației IVMS, cu depășirea vitezei maxime admise (30 Km/h) la tren de marfă nr.87069 – locomotivă izolată.

- după trecerea prin halta de mișcare Valea Albă, între orele 05:29:01" ÷ 05:31:06", viteza trenului a crescut de la valoarea de 31 km/h la valoarea de 49 km/h pe o distanță de 1355 metri, după care s-a terminat restricția de viteză de 30 km/h viteza fiind în continuare de 60 km/h, conform livretului de mers.

Pe porțiunea de linie respectivă, viteza maximă de circulație a trenului prevăzută în livret este de 50 km/h dar este redusă prin restricție de viteză de 30 km/h semnalizată pe teren și menționată și în BAR. În concluzie, pe distanța menționată, s-a depășit viteza de circulație prevăzută în BAR, restricție semnalizată pe teren pentru trenul respectiv cu până la +19 km/h, pe o distanță totală de 1355 metri, într-un timp de aproximativ de 2 minute și 44 secunde (Figura nr.8).
