RAPORT DE INVESTIGARE

al incidentului feroviar produs pe raza de activitate a Sucursalei Regionale de Căi Ferate Cluj la data de 27.05.2024, ora 23:52, în circulația trenului de marfa nr.66350427, aparținând SC GRUP FERROVIAR ROMÂN SA prin depășirea semaforului de ieșire cu un braț de grup B având indicația „oprește fără a depăși semnalul”.

*Raport final
23 Decembrie 2024*

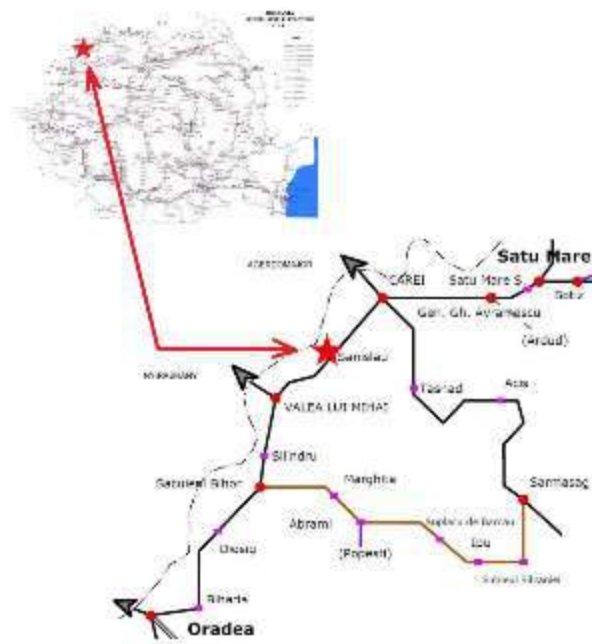
pe linia nr.2 abătută, urmând a staționa în vederea efectuării unei încrucișări cu trenul de călători nr.407027. În timpul circulației prin haltă, pe fondul luării cu întârziere a măsurilor de frânare, trenul de marfă nr.66350427 nu a oprit în fața semaforului de ieșire cu un braț de grup B care afișa indicația „OPREȘTE fără a depăși semnalul! Ziua – brațul orizontal, spre dreapta sensului de mers și noaptea – o unitate luminoasă de culoare roșie spre tren, depășindu-l pe oprire, după care trenul a rulat până la macazul schimbătorului de cale nr.1, pe care l-a talonat.

Imaginea nr.1 – Locul producerii incidentului

În urma producerii incidentului s-a produs avarierea ciocului încuietorii de la macazul nr. 1.

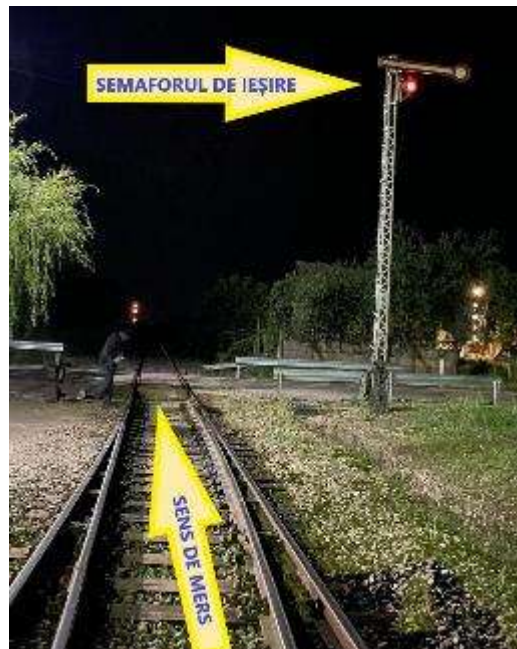
În aceste condiții la linia nr.2, semaforul de ieșire cu un braț de grup B afișa indicația „*OPREȘTE fără a depăși semnalul! Ziua – brațul orizontal, spre dreapta sensului de mers și noaptea – o unitate luminoasă de culoare roșie spre tren*”.

Imaginea nr.2 - semaforul de ieșire cu un braț de grup B afișa indicația „*OPREȘTE fără a depăși semnalul! Ziua – brațul orizontal, spre dreapta sensului de mers și noaptea – o unitate luminoasă de culoare roșie spre tren*”

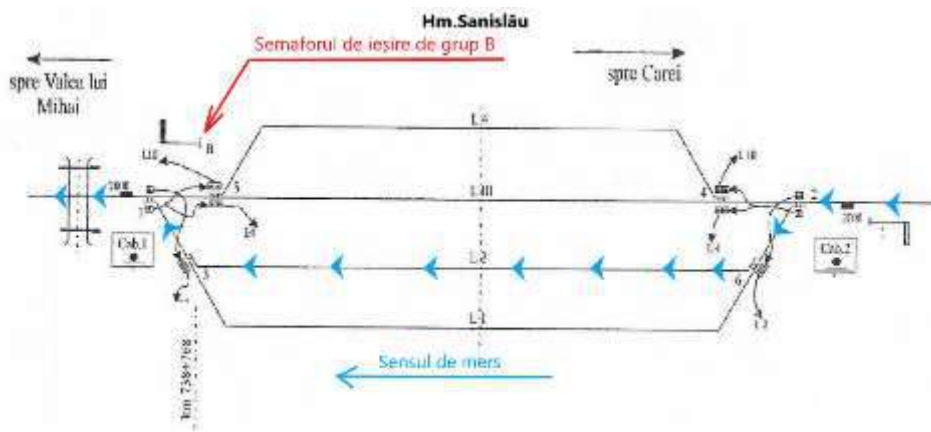
După ce a intrat la linia nr.2 din Hm Sanislău, trenul a trecut pe lângă biroul de mișcare fără să încetinească în vederea opririi, în condițiile în care semaforul de ieșire cu un braț de grup B, care era iluminat și cu vizibilitate avea indicația „*OPREȘTE fără a depăși semnalul și a continuat mersul depășind semnalul de ieșire de grup B, cu locomotiva și un vagon, talonând macazul nr. 1 pe la călcâiul acestuia. După talonarea macazului mecanicul a împins înapoi trenul între marcile de siguranța, fără consimțământul IDM.*

Imaginea nr.4 – parcursul trenului, cu depășirea semaforului de ieșire cu un braț de grup B

În urma citirii înregistrărilor din instalația IVMS, s-a constatat că măsurile de frânare luate de mecanicul de locomotivă și-au făcut efectul când trenul avea viteza de 23 km/h, după care trenul a oprit în 75 metri respectiv în 16 secunde.

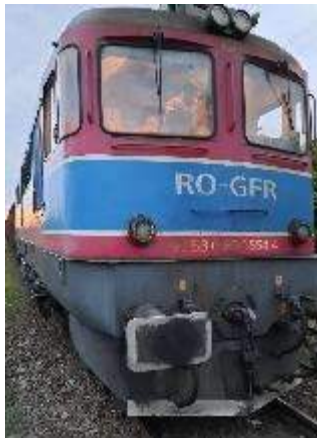
Imaginea nr.5 – locomotiva LDE 1554

- instalația DSV în stare bună de funcționare și sigilată;
- instalația INDUSI era izolată, însă neconsemnată în carnetul de bord al automotorului;
- instalația RTF funcționa normal;
- instalația pentru indicarea vitezei în stare bună și sigilată.

În urma solicitării comisiei de investigare, după producerea incidentului a fost demontat robinetul KD2 cu care a fost făcută frânarea trenului, iar acesta a fost verificat pe un stand specializat. În urma verificărilor, diagrama rezultată a evidențiat faptul că erau în parametri normali curbele specifice funcțiilor de frânare ale robinetului KD2.

Comisia de investigare consideră că starea tehnică a robinetului KD2 așa cum a fost constatată pe stand, nu putea să contribuie la depășirea semaforului.
