## RAPORT DE INVESTIGARE

**privind incidentul feroviar produs la data de 21.06.2024,  
pe raza de activitate a Sucursalei Regionale de Căi Ferate București  
în stația CFR Chitila prin îndrumarea în mod eronat a trenului de călători  
R nr.13905021 pe firul II în loc de firul III direcția București Nord**

*Raport final  
23.08.2024*

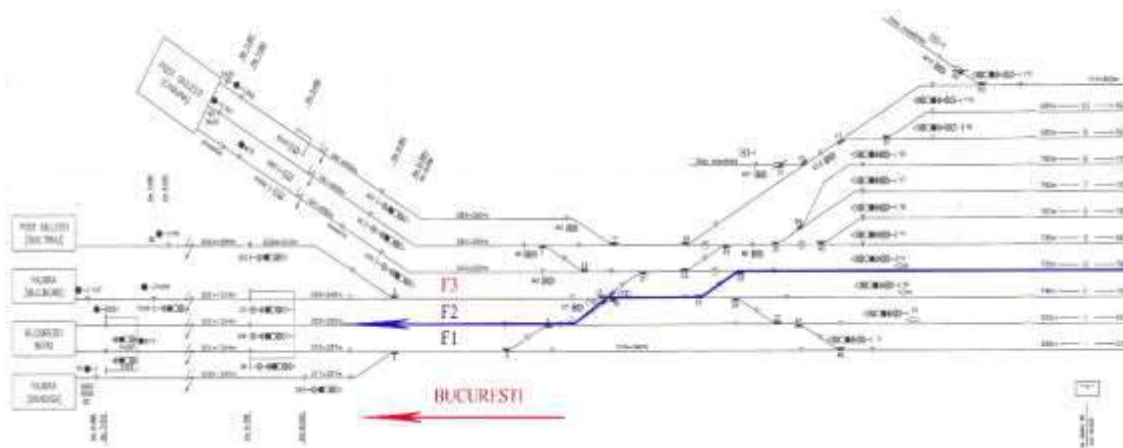
*Fig.1 Parcurs efectuat eronat*

După trecerea trenului de semnalul de ieșire YIV (dotat cu indicator de direcție având indicația N) al stației CFR Chitila, mecanicul locomotivei a realizat că parcursul este efectuat pe firul II București Nord.

Mecanicul locomotivei a luat măsuri de frânare și a oprit trenul pe porțiunea de linie cuprinsă între călcâiul macazului nr.9 și secțiunea izolată 023 a stației, după care a luat legătura cu IDM dispozitor din stația CFR Chitila prin stația RTF.

Cauza directă a producerii incidentului feroviar o constituie executarea eronată de către IDM dispozitor a parcurului de ieșire pentru circulația trenului R nr.13905021 prin manipularea schimbătoarelor de cale nr. -33, -27, -19, -11, +9 în poziție cu acces spre firul II București Nord.

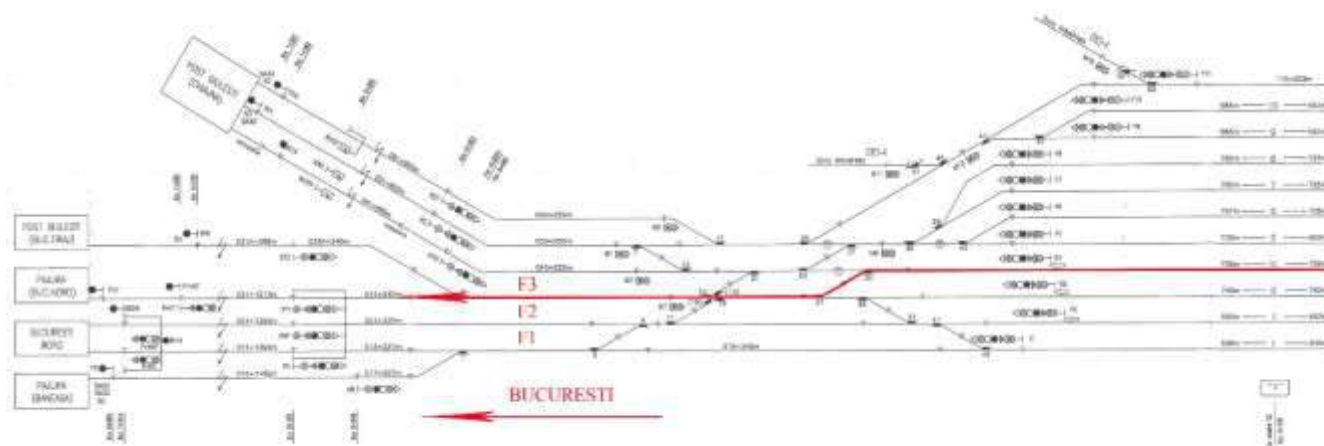
*Fig.2 Parcurs corect ce trebuia efectuat*

Afișarea aceleiași indicații (litera N) pentru parcururi efectuate pe firul II Pajura -București Nord și firul III București Nord de către indicatorul de direcție montat sub semnalul de ieșire YIV al stației Chitila.

Investigația a relevat faptul că indicatorul de direcție montat sub semnalul de ieșire YIV al stației CFR Chitila are aceeași indicație pentru parcururi de mers diferite, fapt care a influențat producerea incidentului.

Identificarea de către CNCF „CFR SA” a unei soluții tehnice/organizatorice prin care să se asigure distincția indicației afișate indicatorului de direcție a semnalului de ieșire YIV al stației Chitila în cazul parcururilor efectuate pe firul II respectiv firul III
