RAPORT DE INVESTIGARE

privind incidentul feroviar produs în circulația trenului de călători nr.7569, la data de **19.10.2024** ora **08:10**, pe raza de activitate a **Sucursalei Regionale CF Galați**, pe secția de circulație Mărășești – Galați (linie dublă electrificată), între Hm. Barcea și Hm. Ivești,

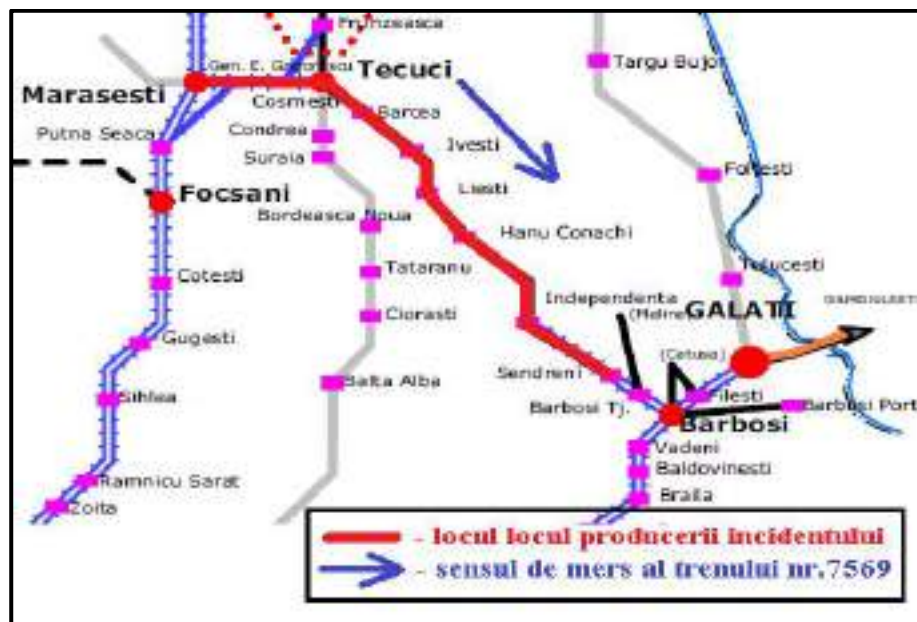
Fig. nr.1 - Locul producerii incidentului

La data de 21.10.2024, în jurul orei 14:35, urmare producerii deranjamentului pe secțiunea 2AD Ivești - Barcea, a fost transmisă din RRSC Galați nota telefonică nr.80/21.10.2024 prin care s-a dispus efectuarea verificărilor la toate instalațiile SCB aflate pe parcursul trenului de călători nr.7569 din data de 19.10.2024, pe distanța Mărășești – Galați. (***Fig. nr.1***)

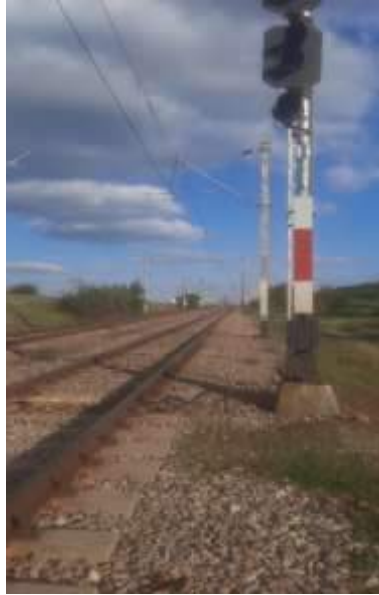
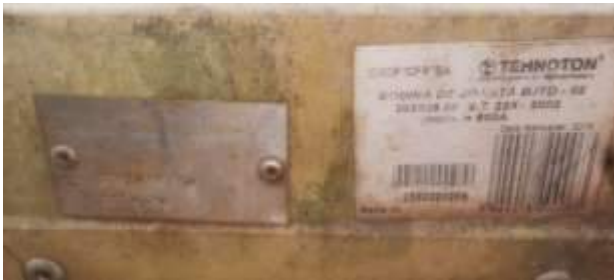
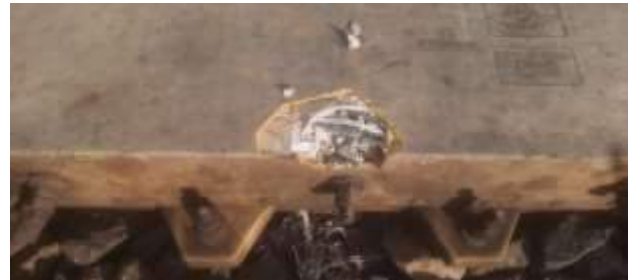
1) Bobina de joantă dublă – BJTD-02 de la semnalul de circulație X al Hm Cosmești cu seria nr.2580200256, produsă de către SC Tehnoton Iași în anul 2008, situată pe BLA G-ral Eremia Grigorescu – Cosmești, firul I de circulație la km 229+100 (*Fig. nr.1-a și Foto nr.3, Foto nr.4, Foto nr.5*). La verificarea acesteia s-a constatat:

- urme de lovire, având carcasa spartă în zona de mijloc la prima muchie din sensul de mers a trenului. Acesta nu prezintă alte urme de zgârieturi/tăieturi la circuitele bobinei și nici la cutiile de borne;

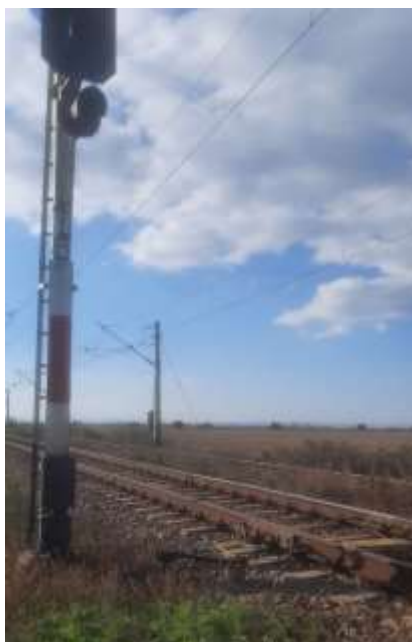
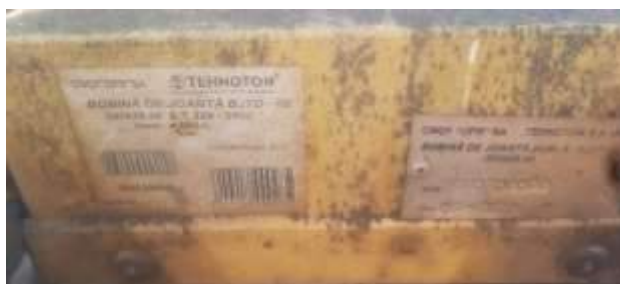
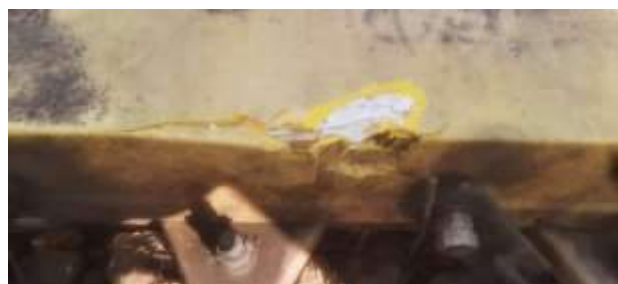
2) Bobina de joantă dublă – BJTD-02 de la semnalul de circulație YF al Hm Cosmești cu seria nr. 520200008, produsă de către SC Tehnoton Iași în anul 2012, situată pe situată pe BLA Cosmești – Tecuci, firul I de circulație la km 230+850 (*Fig. nr.1-a și Foto nr.6, Foto nr.7, Foto nr.8*). La verificarea acesteia s-a constatat:

- urme de lovire, având carcasa spartă în zona de mijloc la prima muchie din sensul de mers a trenului. Acesta nu prezintă alte urme de zgârieturi/tăieturi la circuitele bobinei și nici la cutiile de borne;

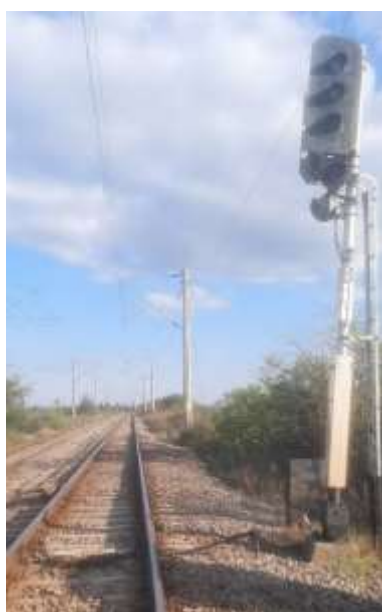
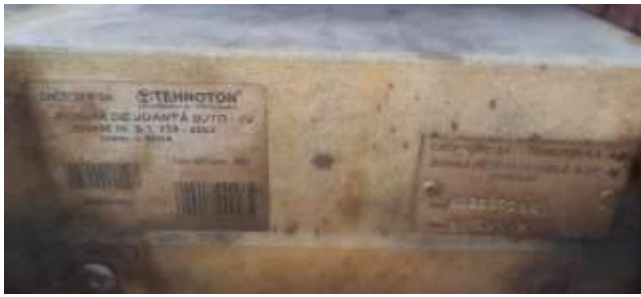
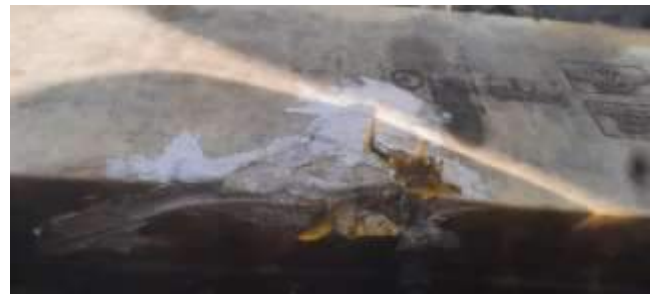
3) Bobina de joantă dublă – BJTD-02 de la semnalul de circulație BL11/PrYF de pe distanța Cosmești – Tecuci, cu seria nr.2520200001, produsă de către SC Tehnoton Iași în anul 2012, situată pe BLA Cosmești – Tecuci, firul I de circulație la km 232+350 (**Fig. nr.1-a și Foto nr.9, Foto nr.10, Foto nr.11**). La verificarea acesteia s-a constatat:

- urme de lovire, având carcasa spartă în zona de mijloc la prima muchie din sensul de mers a trenului. Acesta nu prezintă alte urme de zgârieturi/tăieturi la circuitele bobinei și nici la cutiile de borne;

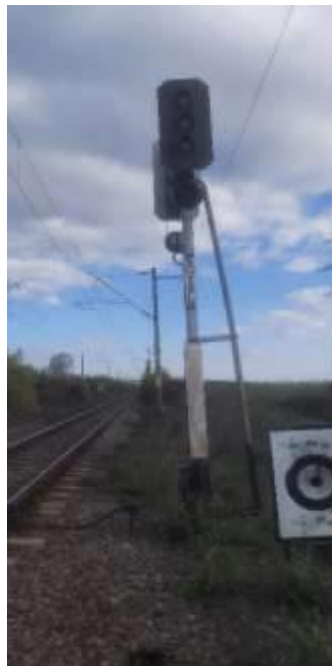
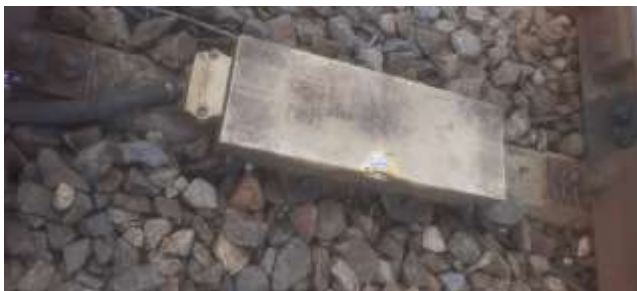
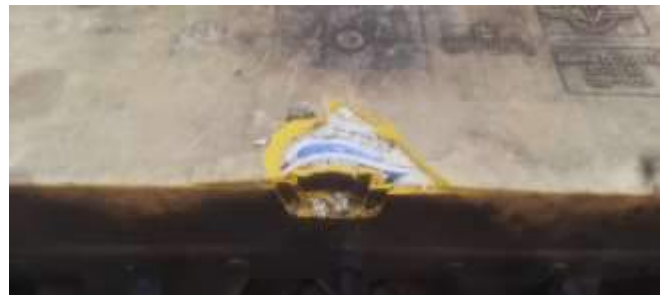
4) Bobina de joantă dublă – BJTD-02 de la semnalul de circulație PrXC al stației Tecuci de pe distanța Cosmești – Tecuci, cu seria nr.2520200001, produsă de către SC Tehnoton Iași, situată pe BLA Cosmești – Tecuci, firul I de circulație la km 234+450(**Fig. nr.1-b și Foto nr.12,Foto nr.13,Foto nr.14**). La verificarea acesteia s-a constatat:

- urme de lovire, având carcasa spartă în zona de mijloc la prima muchie din sensul de mers a trenului. Acesta nu prezintă alte urme de zgârieturi/tăieturi la circuitele bobinei și nici la cutiile de borne;

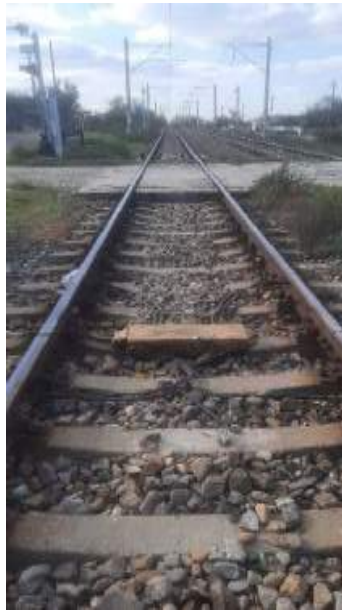
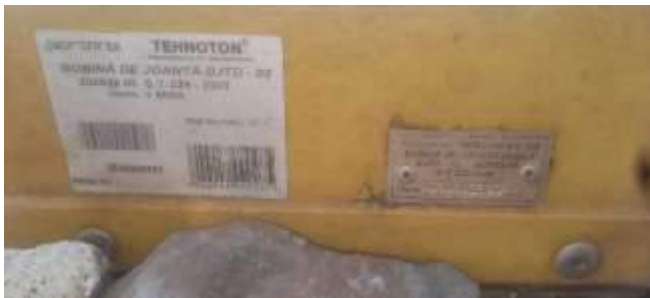
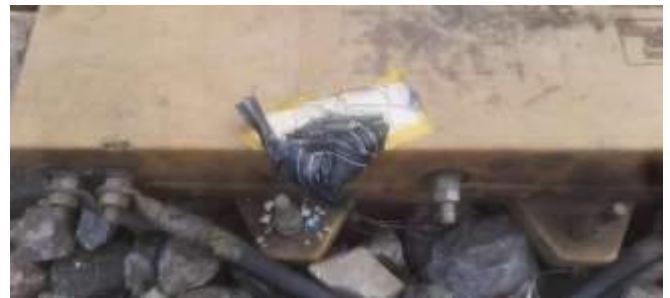
5) Bobina de joantă dublă – BJTD-02 situată pe BLAS Barcea – Ivești pe secțiunea 2AD pe firul I de circulație la km 252+935, cu seria nr.2530200250, produsă de către SC Tehnoton Iași în anul 2013 (**Foto nr.15, Foto nr.16 și Foto nr.17**). La verificarea acesteia s-a constatat:

- urme de lovire, având carcasa spartă în zona de mijloc la prima muchie din sensul de mers a trenului și firele de conexiune a bobinei rupte. Acestea sunt aflate la partea interioară a bobinei în imediata apropiere a carcasei în zona loviturii. Bobina de joantă nu prezintă alte urme de zgârieturi/tăieturi la circuitele bobinei și nici la cutiile de borne;

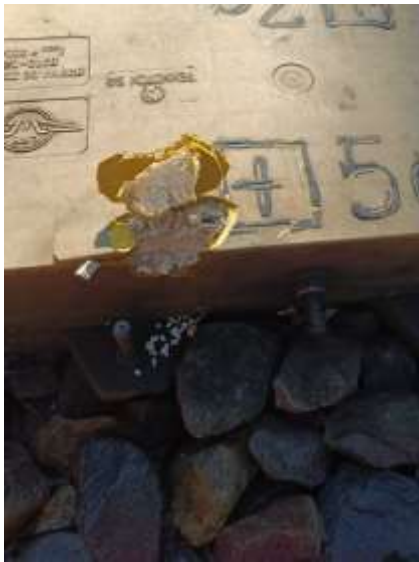
Foto nr.18

6) Bobina de joantă dublă – BJTD-02 situată pe BLAS Liești – Hanu Conachi, firul I de circulație la km 265+720, produsă de către SC Tehnoton Iași (**Foto nr.18**). La verificarea acesteia s-a constatat:

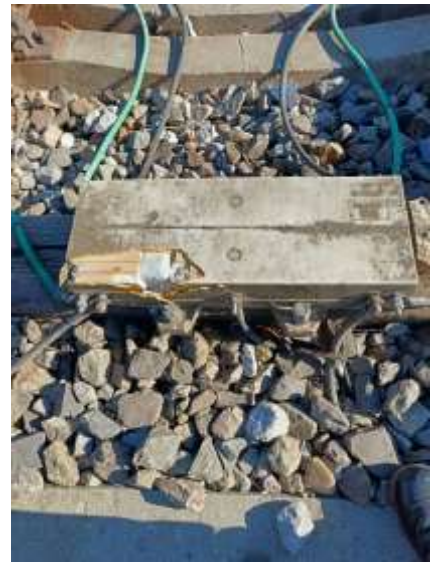
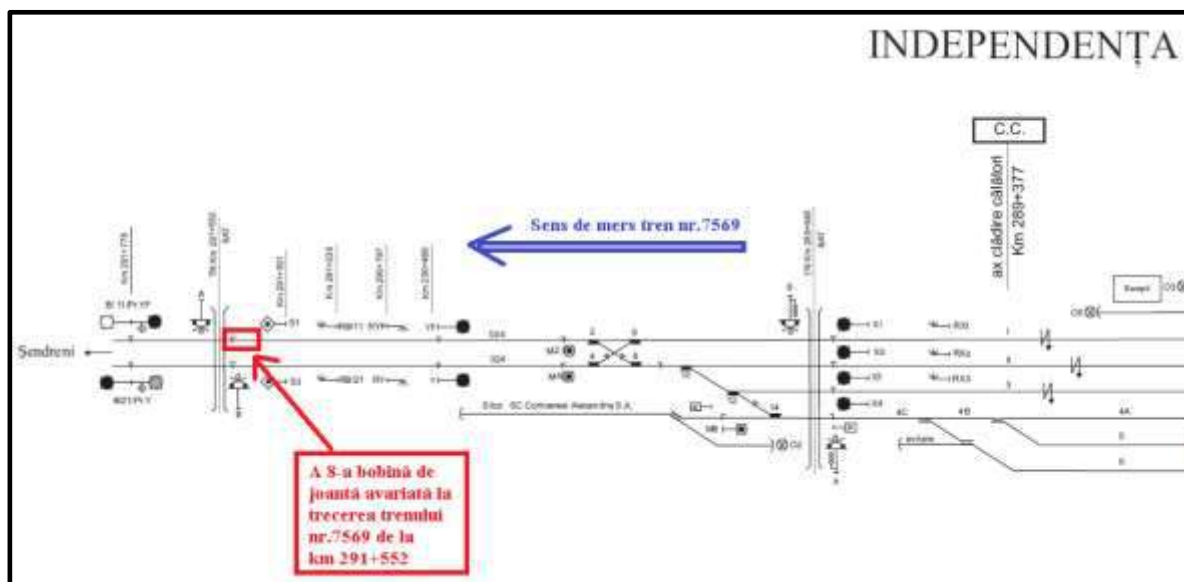
Foto nr.20

8) Bobina de joantă dublă – BJTD-02 situată pe BLA Independența - Șendreni, firul I de circulație la km 291+552, produsă de către SC Tehnoton Iași (**Fig. nr.1-d și Foto nr.20**). La verificarea acesteia s-a constatat:

- urme de lovire, având carcasa spartă în prima jumătate partea stângă a sensului de mers al trenului fără ruperea firelor interioare;

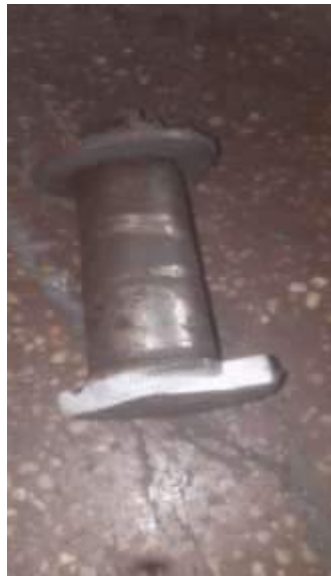
(Foto nr.21)

- Cap bulon fixare a regulatorului de timonerie (SAB) – osia 3, de pe partea de acționare dinspre cilindrul de frână, rupt de la jumătatea suprafeței acestuia, cu ruptură nouă (**Foto nr.21**) iar suportul de fixare de pe rama boghiului cu urme de lovituri noi;

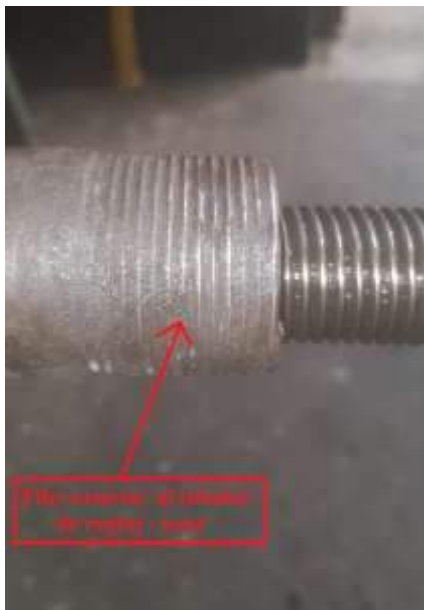
Foto nr.22

- Mantaua axului principal (tubul de reglaj al lungimii SAB-ului) desprinsă de la partea filetată (dinspre capătului de acționare de la cilindrul de frână - capătul care corespunde cu sensul de mers al locomotivei) de manșonul de prindere și cuplare; **(Foto nr.22)**

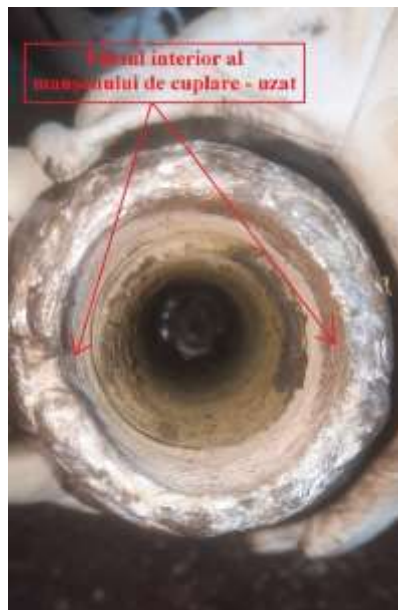
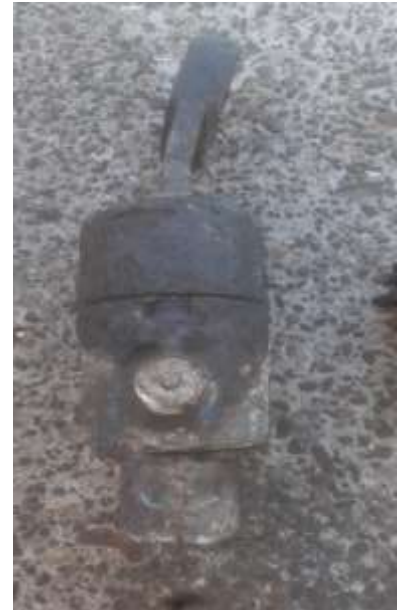
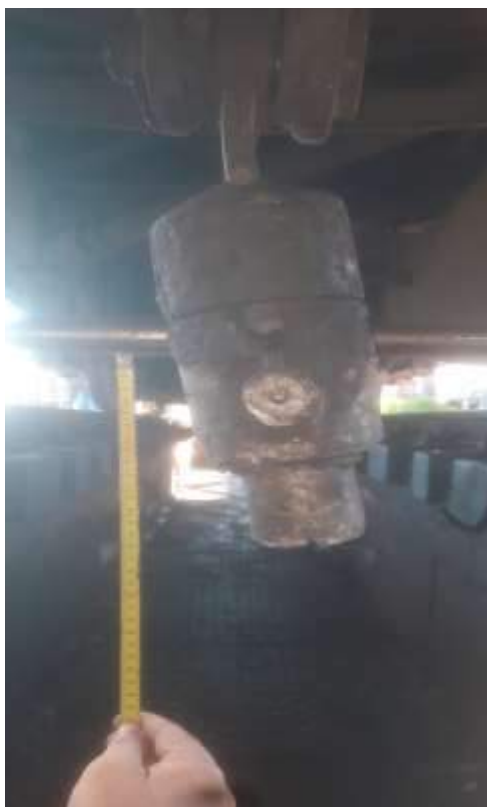
- Manșonul de prindere a SAB-ului prezenta urechea de prindere îndoită la aproximativ 30° de axa longitudinală a SAB-ului iar pe învelișul exterior erau vizibile urme de lovituri și crăpături urmare loviturilor; **(Foto nr.23, Foto nr.24 și Foto nr.25)**

(Capătul inferior al manșonului aflat la aproximativ 160 mm sub nivelul superior al șinei)

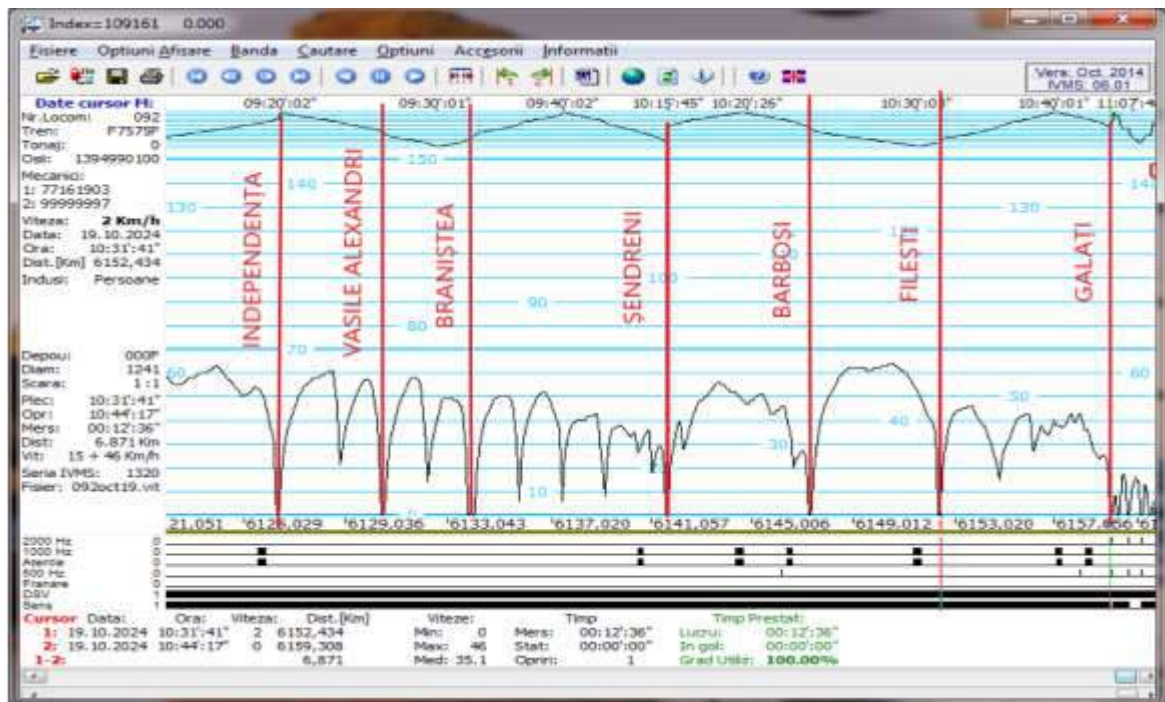
Fig. nr.2 - Diagrama instalației de măsură și înregistrare a vitezei cu memorie nevolatilă tip IVMS, montată pe locomotiva EC 092

Din examinarea diagramei instalației de măsură și înregistrare a vitezei cu memorie nevolatilă tip IVMS, montată pe locomotiva EC 092 din Depoul București Galați (**Fig. nr.2**), pentru data de 19.10.2024, pe distanța Mărășești- Galați a reieșit următoarele aspecte mai relevante:

- trenul nr.7569 pleacă din stația CFR Mărășești ora 07.19'06'' (după livret 07.09') cu +10'06';
- de la stația CFR Mărășești, trenul a circulat normal până la Hm Șendreni unde sosește la ora 09.48'15'' (după livret 09.09');
- după o staționare de 27'30'' (după livret 1') trenul nr.7569 pleacă ora 10.15'45'' (după livret 09.10');
- la ora 10.44'17'' (după livret 09.39') trenul nr.7569 sosește în stația CFR Galați;

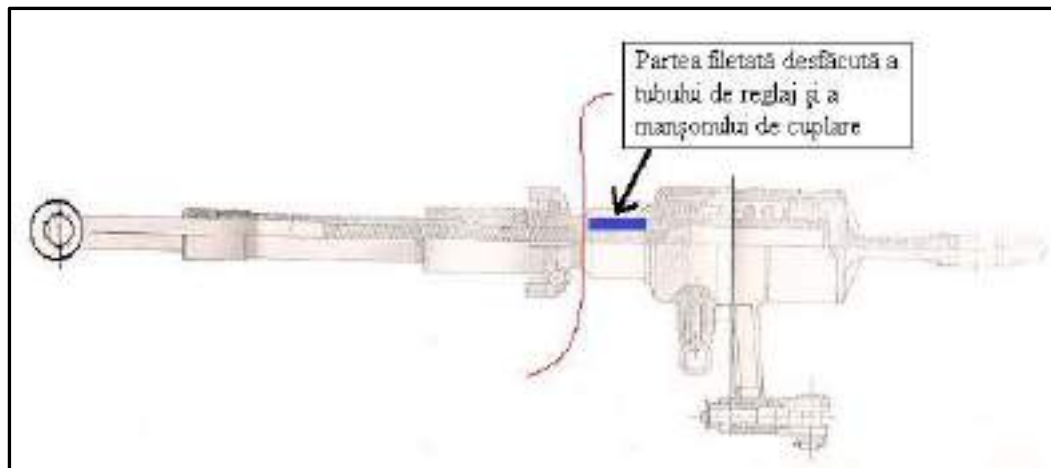
Fig. nr.3 - Regulatorul de frână - SAB

Din analiza constatărilor efectuate la instalațiile de locul producerii incidentului, a stării tehnice a locomotivei, a analizării fotografiilor, a declarațiilor salariaților implicați și a documentelor puse la dispoziție de părțile implicate, comisia de investigare consideră că acest incident s-a produs urmare desprinderii părții filetate a tubului de reglaj de manșonului de cuplare al regulatorului de frână, la partea din față, în sensul de mers al trenului, din cauza uzurilor apărute în timp la părțile filetate. (**Fig. nr.3**)

La data de 19.10.2024 locomotiva EC 092, care sosise în stația CFR Mărășești cu trenul de călători nr.7566, a efectuat rebrusment pentru cuplare la vagonul de călători care urma să formeze trenul nr.7569. Având în vedere că prima urmă de lovire a fost identificată la prima dală betonată, în sensul de mers al trenului de călători nr.7569, aflată pe firul I de circulație în dreptul semnalului de ieșire din stația CFR Mărășești se poate concluziona că cel mai probabil în timpul efectuării manevrelor de rebrusare s-a produs desprinderea părții filetate a tubului de reglaj de manșonului de cuplare al regulatorului de frână, la partea din față, în sensul de mers al trenului. Desprinderea acestui manșon a fost generată de starea pieselor/componentelor care prezentau uzuri apărute în timp la părțile filetate urmare solicitărilor axiale la care a fost supus regulatorul de frână în procesele de frânare/defrânare.

În aceste condiții, capătul desprins al regulatorului a intrat în „gabaritul pentru elemente ale instalațiilor feroviare” (Plansa nr.4 din Instrucțiuni nr.328/2008) prin rotirea gravitațională a acestuia la un unghi de 90°(poziție verticală – atârnat) față de poziția orizontală normală de fixare a acestuia lovind, după plecarea trenului din stația Mărășești, atât bobinele de joantă întâlnite pe parcursul trenului cât și dalele betonate aflate la pasaje.
