AGENȚIA DE INVESTIGARE FERROVIARĂ ROMÂNĂ - AGIFER

## RAPORT DE INVESTIGARE

privind incidentul feroviar produs în data de 10.02.2025,  
pe raza de activitate a Sucursalei Regionale de Căi Ferate Brașov  
în Hm Șibot prin îndrumarea în mod eronat a trenului de călători  
IR nr.74110 pe firul I de circulație în loc de firul II de circulație  
în direcția Hm Aurel Vlaicu

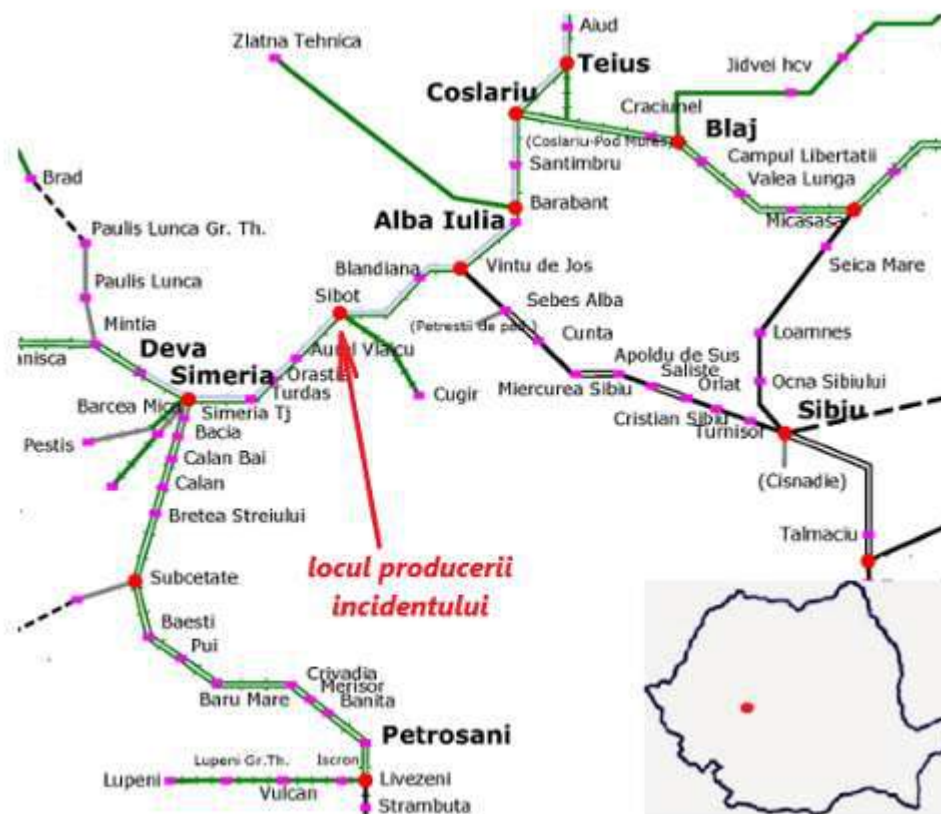
*Figura nr.1 – locul producerii incidentului*

Tot în data de **10.02.2025** în Hm Șibot, se efectuau lucrări LC de revizie tehnică și reparații curente la LC, de salariații Districtului LC-ELF Vințu de Jos conform programului nr.463/1/211/01.02.2025, al Secției IFTE Alba-Iulia. Scoaterea de sub tensiune și închiderile de linii erau programate cu scoatere totală 60 min., respectiv pentru liniile 1-5 Șibot + fir I și fir II între Blandiana -Șibot-Aurel Vlaicu – *figura nr.1*.

După terminarea lucrărilor la linia de contact (ora 10:51), s-au repus sub tensiune liniile 1 și II Șibot + fir II între Blandiana – Șibot - Aurel Vlaicu. Au continuat lucrările de scoatere parțială până la ora 14:00 la liniile 3-4-5 Șibot + fir I între Blandiana -Șibot. Liniile curente Șibot-Aurel Vlaicu fir I+ fir II fiind sub tensiune până la semnalele de intrare Y și YF al Hm Șibot – *figura nr.1-3*.

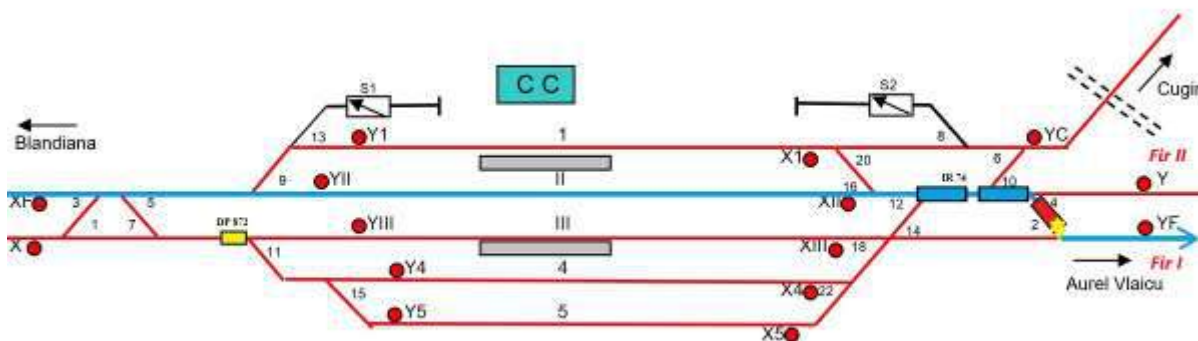
Figura nr.2 - Parcurs efectuat eronat

**Cauza directă** a producerii incidentului feroviar a constituit-o executarea eronată de către IDM dispozitor din Hm Șibot a parcursului de trecere pentru circulația trenului IR nr.74 remorcat cu o locomotivă electrică, către stația CFR Aurel Vlaicu cu acces peste secțiunile 2 și 034 scoase de sub tensiune.

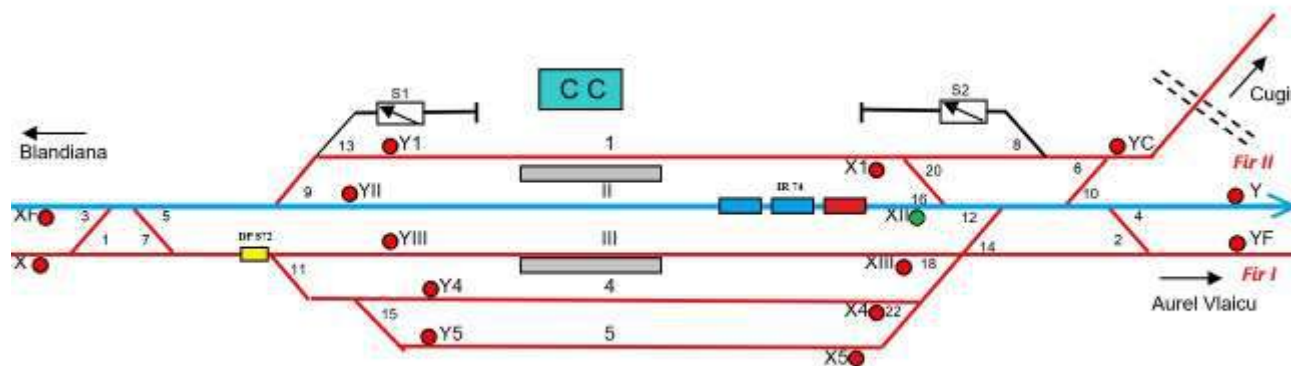
Figura nr.3 - Parcurs corect ce trebuia efectuat

În jurul orei 11:44, pentru trenul de călători IR nr.74110 - după primirea avizului de trecere de la Hm Blandiana pe fir II stânga între Blandiana - Șibot, IDM dispozitor din Hm Șibot a efectuat parcurs de trecere pe linia II directă, cu intrare „pe linie directă” și ieșire „pe linie abătută” cu viteză sporită în abatere, pe firul I de circulație – fir normal de circulație – *figura nr.2*. Acesta a uitat că linia de contact aferentă secțiunilor izolate 033 schimbătorului de cale nr.2 și 034 sunt scoase de sub tensiune, în cadrul lucrărilor de revizie a LC. De asemenea, IDM dispozitor nu a solicitat circulația pe firul din stânga a căii duble la Operatorul RC de la RC Deva, respectiv pe firul II de circulație – *figura nr.3*.

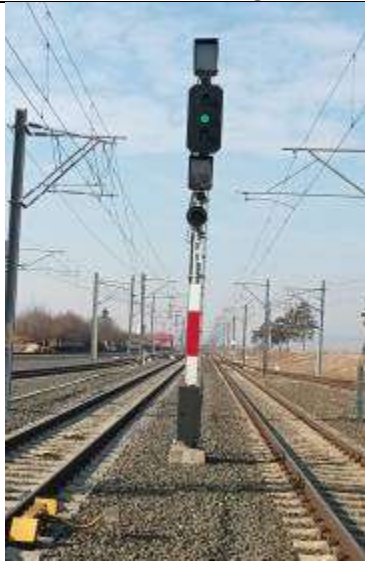
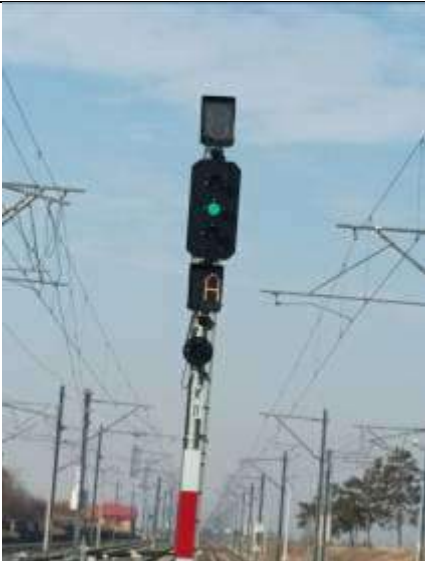
Foto nr.1 Indicațiile semnalului de ieșire X II

Indicația semnalului  
de ieșire X II  
de la linia II Hm.Șibot

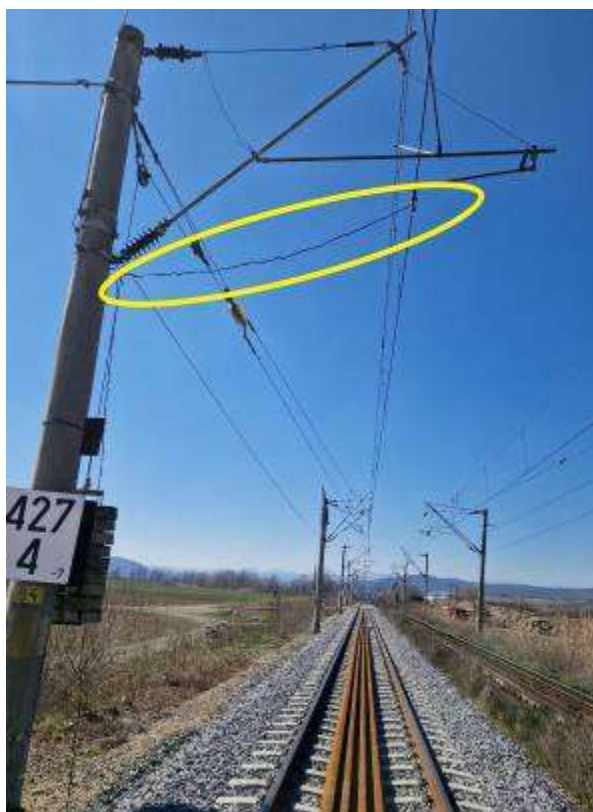
*Foto nr.11*

Scurtcircuitorul mobil se montează pentru realizarea electrosecurității și legării la pământ în cazul efectuării de lucrări la linia de contact separată din punct de vedere electric și scoasă de sub tensiune. Pentru asigurarea gabaritului de liberă trecere a trenurilor remorcate cu locomotive Diesel, acesta se montează ca în *foto nr.11*.

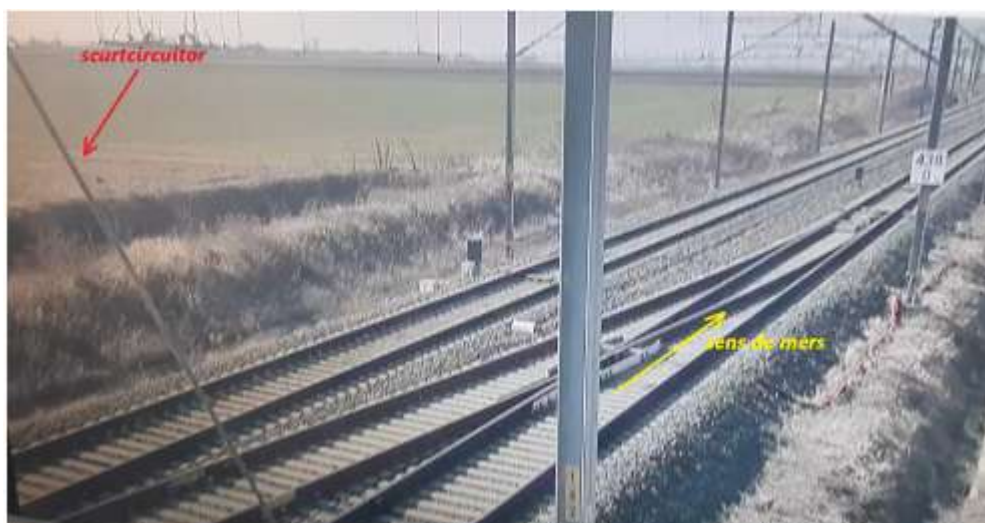
În jurul orei 11:40 IDM dispozitor din Hm Șibot a îndrumat trenul IR nr.74 cu trecere pe linia II și în continuare peste secțiunea 034 care era scoasă de sub tensiune și legată la pământ. La trecerea peste izolatorul de secționare nr.2, s-a produs declanșarea F2 din STE Deva și s-a rupt scurtcircuitul montat în dreptul stâlpului LC nr. 148 de către pantograful locomotivei care și-a continuat drumul din inerție până în stația CFR Aurel Vlaicu – *foto nr.12-13*.

*Foto nr.12 - Zona de producere incident*

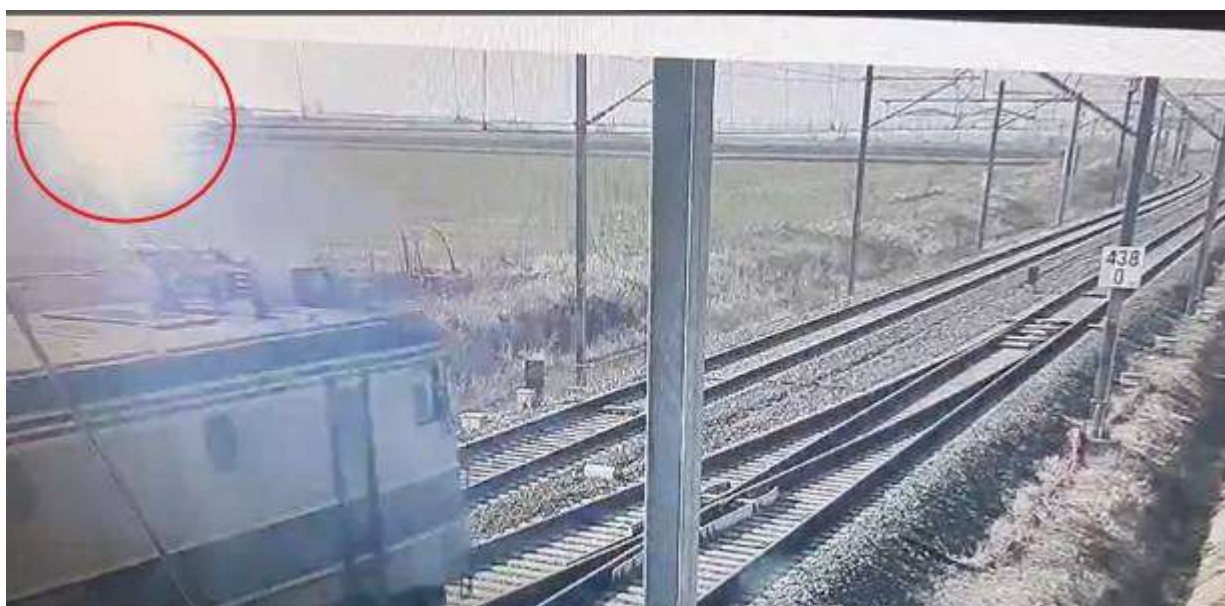
În urma acostării scurtcircuitorului mobil de către pantograful locomotivei, s-a produs ruperea suportului portperii de la pantograful locomotivei, ruperea scurtcircuitorului respectiv a clemei de prindere pe firul

de contact și îndoirea firului de contact în dreptul locului de prindere a clemei de scurtcircuitor pe firul de contact.

*Foto nr.13. Momentul de după atingerea pantografului nr.2 (primul sens mers) de la EA 048 a scurtcircuitului LC*

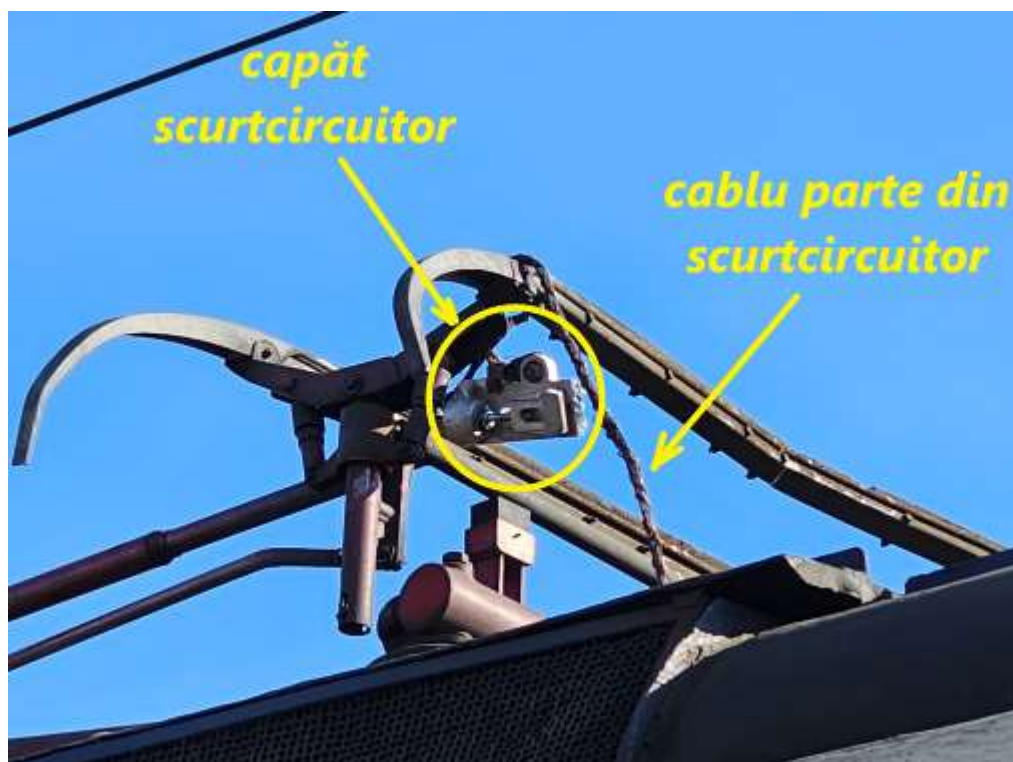
Foto nr.14

La verificarea locomotivei **EA 048** în stația CFR Simeria la data de 10.02.2025 - de pe peron, conform procesului verbal de constatare tehnică întocmit în comisie, s-a constatat ruperea suportului portperii aferent pantografului nr.2 (primul în sensul de mers). De asemenea, de pantograf era agățată și o bucată din scurtcircuitor – *foto nr.14*.

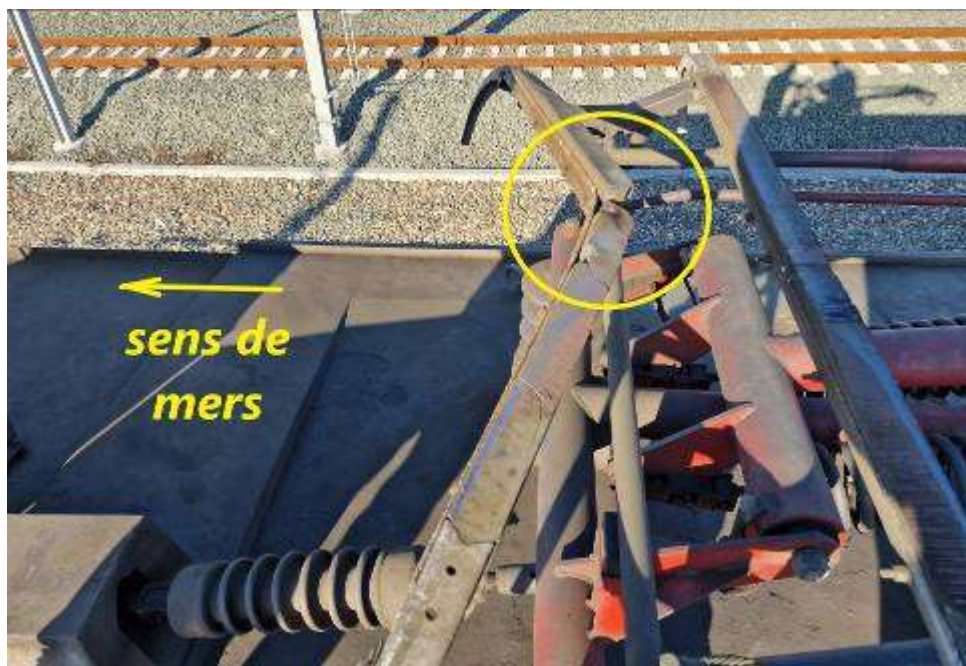
Foto nr.15

- ✓ locomotiva a intrat în depou în stare remorcată, având pantograful nr.2 asigurat de către echipa de intervenție aparținând IFTE (pantograful nr.1 nu se ridică la firul de contact din Grupa Tehnică a stației CFR Cluj Napoca);
- ✓ pantograful nr.2 cu perii tip EP2 avea peria de atac în sensul de mers (dinspre postul de conducere nr.2) lovită, deformată și ruptă aproximativ 70% pe zona de mijloc a acesteia și cărbunele spart – *foto nr.15*;
- ✓ articulațiile Y erau ușor deformată, peria de atac fiind deformată și în plan vertical, peste cea de a doua perie a pantografului – *foto nr.16*;
- ✓ lovirea și ruperea periei de la pantograful nr.2 s-au datorat lovirii scurtcircuitoarelor montate de către echipa de intervenție aparținând IFTE în Hm Șibot.

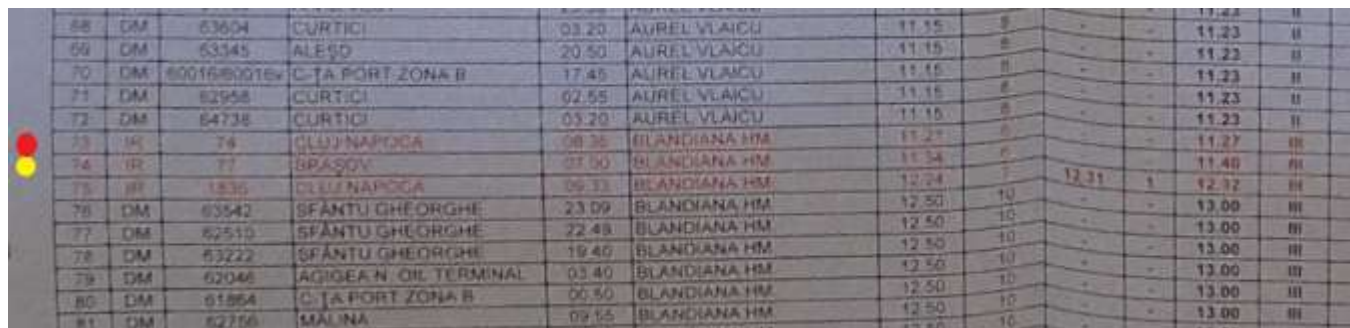
Astfel, IDM dispozitor din Hm Șibot nu a urmărit cu atenție informațiile transmise de către IDM dispozitor din Hm Blandiana și a executat eronat parcursul, îndrumând trenul de călători IR nr.74 pe fir II Șibot – Aurel Vlaicu peste secțiunile nr.2 și 034 cu LC scoase de sub tensiune, confundându-l cu trenul IR 77 care era cu remorcare DA și pe trasa căruia aproape a circulat trenul IR 74 care era întârziat. În tabloul de garare, cele două trenuri erau unul după celălalt – *foto nr.16*.
