## RAPORT DE INVESTIGARE

privind incidentul feroviar produs în circulația trenului de călători nr.1750, la data de 22.08.2022 ora 10:30 pe raza de activitate a **Sucursalei Regionale CF Galați** pe secția de circulație Buzău – Ploiești (linie dublă, electrificată), între stațiile CFR Inotești și Cricov

*Ediție finală  
24 noiembrie 2022*

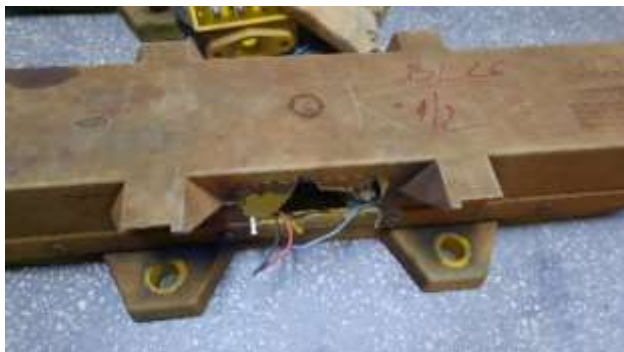
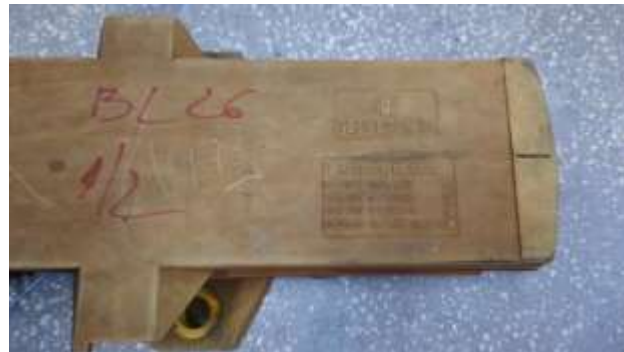
La verificare s-a constatat că acesta prezenta cutia de borne smulsă iar carcasa era spartă în zona de prindere a cutiei de borne.

În urma măsurătorilor statice efectuate s-a constatat că acesta era **activ**.

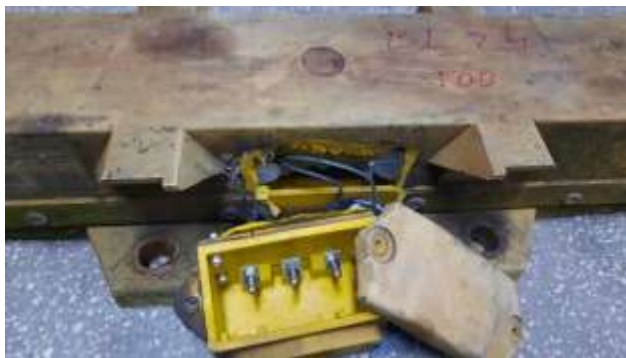
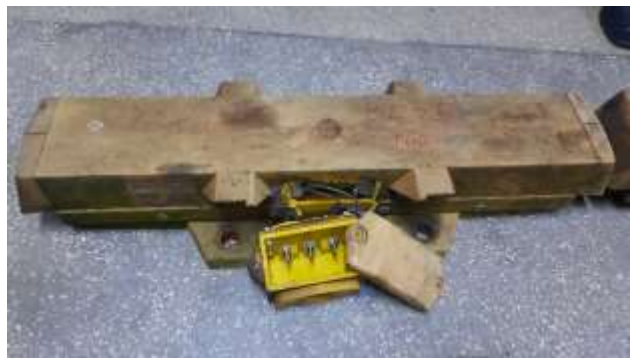
##### **2. Inductor de 500 Hz de la semnalul BL 24 cu Seria 100162; (Foto nr.5 și Foto nr.6)**

La verificare s-a constatat că acesta prezenta cutia de borne smulsă iar carcasa era spartă în zona de prindere a cutiei de borne.

În urma măsurătorilor efectuate s-a constatat că acesta era **pasiv**.

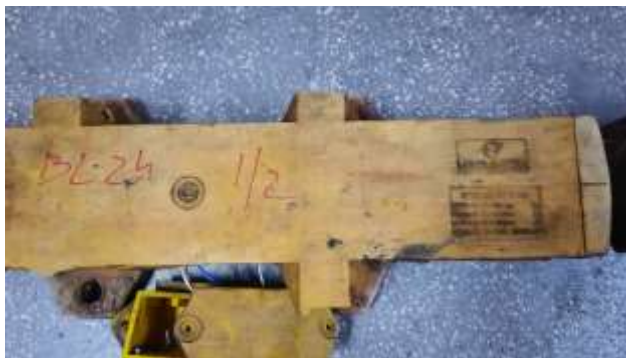
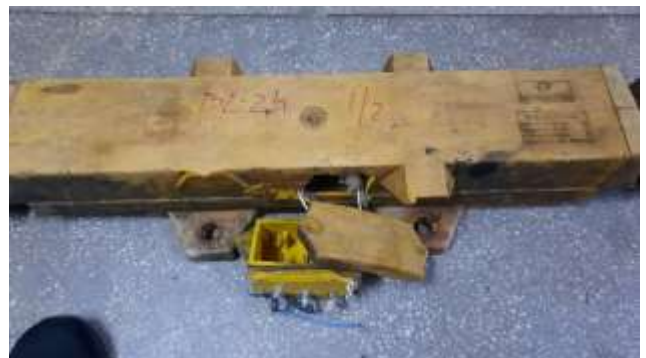
**3. Inductor de 1000/2000 Hz de la semnalul BL 24 cu Seria 102762; (Foto nr.7 și Foto nr.8)**

La verificare s-a constatat că acesta prezenta cutia de borne smulsă iar carcasa era spartă în zona de prindere a cutiei de borne.

În urma măsurărilor efectuate la acesta s-a constatat că era **activ**.

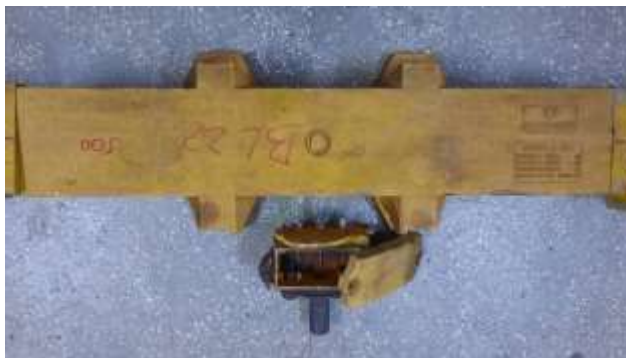
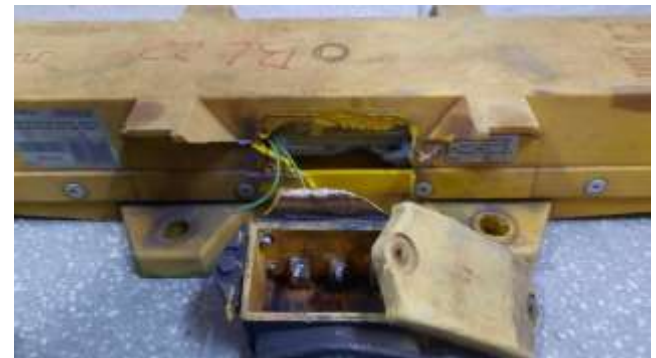
**4. Inductor de 500 Hz de la semnalul BL 22 cu Seria 100278; (Foto nr.9 și Foto nr.10)**

La verificare s-a constatat că acesta prezenta cutia de borne smulsă iar carcasa era spartă în zona de prindere a cutiei de borne.

În urma măsurărilor efectuate la acesta s-a constatat că era **pasiv**.

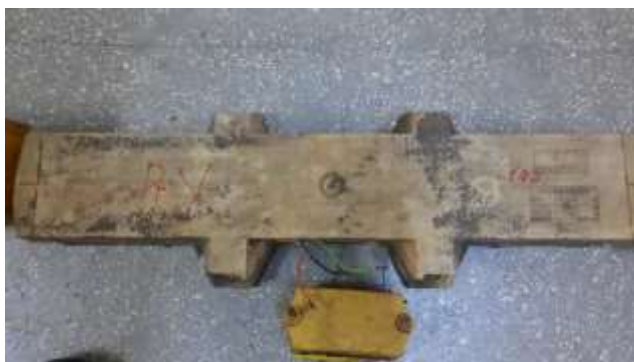
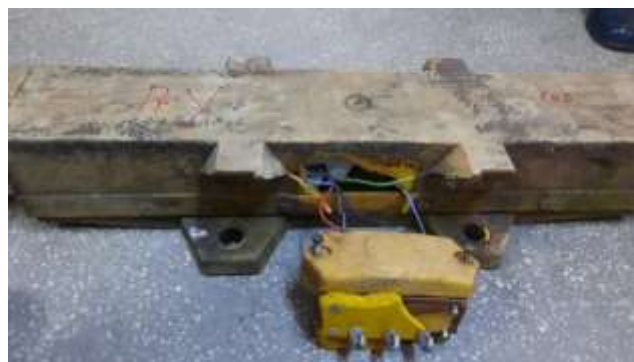
**5. Inductor de 500 Hz de la semnalul Pr Y cu Seria 101903; (Foto nr.11 și Foto nr.12)**

La verificare s-a constatat că acesta prezenta cutia de borne smulsă iar carcasa era spartă în zona de prindere a cutiei de borne.

În urma măsurărilor efectuate la acesta s-a constatat că era **pasiv**.

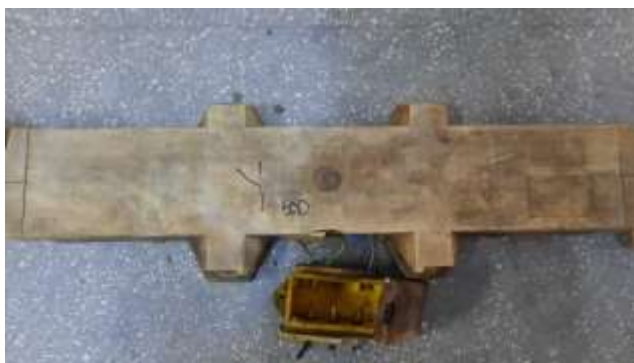
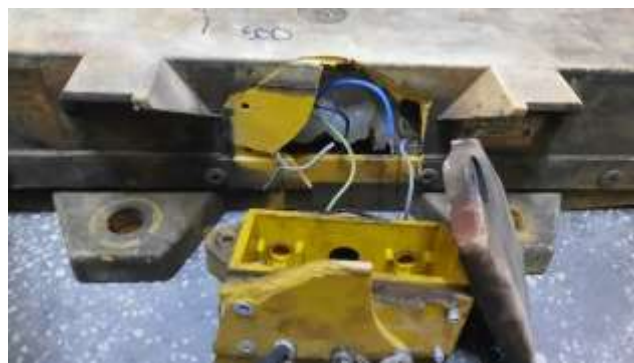
**6. Inductor de 500 Hz de la semnalul Y al stației CFR Cricov cu Seria 100236; (Foto nr.13 și Foto nr.14)**

La verificarea acestuia s-a constatat că acesta prezenta cutia de borne smulsă iar carcasa era spartă în zona de prindere a cutiei de borne.

În urma măsurătorilor efectuate la acesta s-a constatat că era **pasiv**.

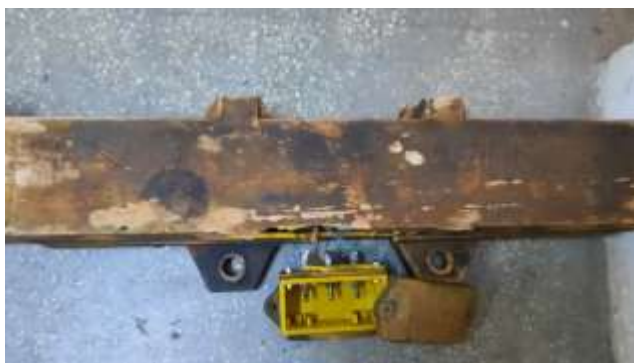
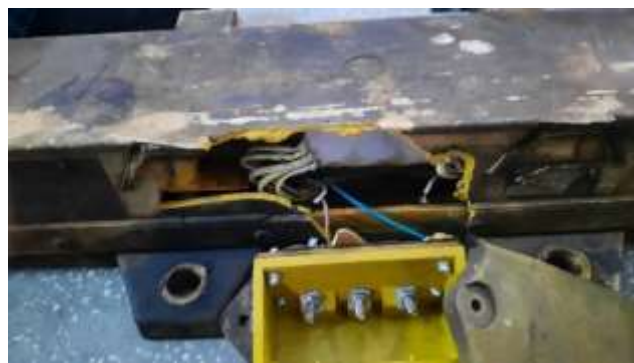
**7. Inductor de 1000/2000 Hz de la semnalul Y al stației CFR Cricov cu Seria 102268; (Foto nr.15 și Foto nr.16)**

La verificarea acestuia s-a constatat că acesta prezenta cutia de borne smulsă iar carcasa era spartă în zona de prindere a cutiei de borne.

În urma măsurătorilor efectuate la acesta s-a constatat că era **pasiv**.

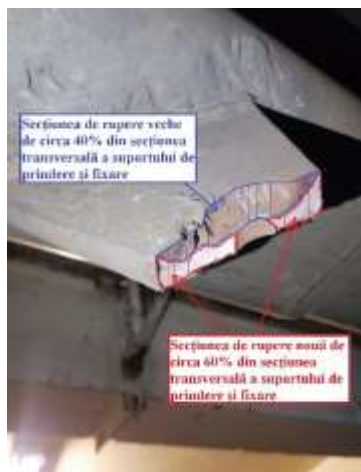
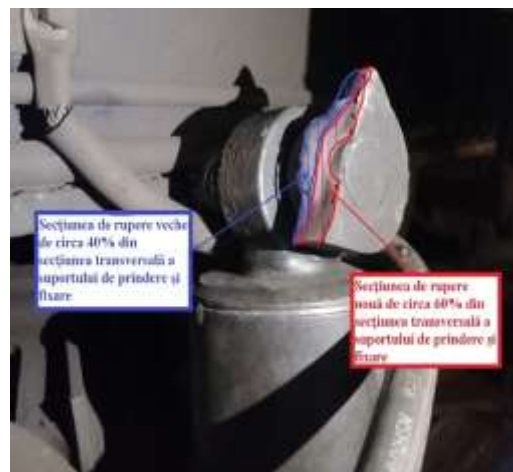
Ruptura s-a produs în zona de mijloc a găurii bolțului de fixare a amortizorului. La aspectarea rupturii s-a constatat amprentă de fisură (ruptură) veche în proporție de circa 40% din secțiunea transversală a suportului de prindere și fixare. Aceasta este localizată pe partea interioară a suportului de prindere, pe cutia locomotivei. Cealaltă zonă din secțiunea transversală a suportului este o zonă de ruptură nouă și reprezintă aproximativ 60% din secțiunea transversală a suportului de prindere și fixare. (Foto nr.18 și Foto nr.19)

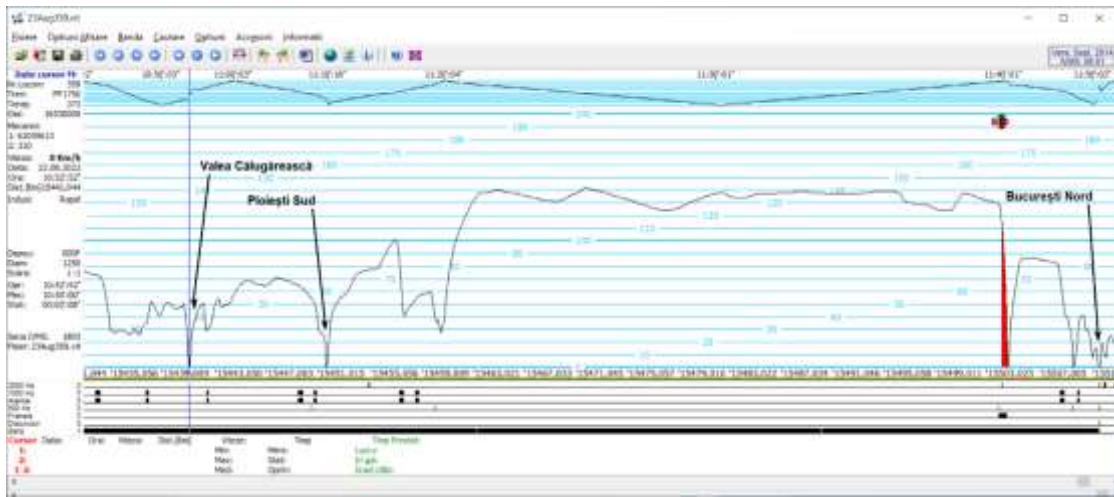
Fig. nr.3 - Diagrama instalației de măsură și înregistrare a vitezei cu memorie nevolatilă tip IVMS, montată pe locomotiva EA 359

Din examinarea diagramei instalației de măsură și înregistrare a vitezei cu memorie nevolatilă tip IVMS, montată pe locomotiva EA 359 din Depoul Suceava (Fig. nr.3), pentru data de 22.08.2022, pe distanța Suceava – București Nord, au reieșit următoarele:

- în circulația trenului de călători nr.1750 s-au respectat vitezele maxime de circulație a liniei prevăzute în livretul de mers precum și cele prevăzute de limitările de viteză semnalizate pe teren;
- trenul de călători nr.1750 a plecat din stația CFR Suceava la ora 05:44:22 și a circulat până la stația CFR Valea Călugărească unde la ora 10:52:52 viteza a scăzut la 0;
- la stația CFR Valea Călugărească a staționat până la ora 10:55:00 (2 min și 8 sec) după care s-a pus în mișcare și a circulat cu viteza cuprinsă între 50 – 70 Km/h până la următoarea oprire, la stația CFR Ploiești Sud;
- în jurul ore 11:10, trenul s-a pus în mișcare de la stația CFR Ploiești Sud și a circulat cu viteza cuprinsă între 30 – 140 Km/h până la stația CFR București Nord unde a ajuns la ora 11:50:47 (a fost înregistrată influența inductor de 1000 Hz cu manipulare buton „ATENȚIE” la semnalul de intrare).
