RAPORT DE INVESTIGARE

privind incidentul feroviar produs la data **09.05.2021**,
pe raza de activitate a Sucursalei Regionala CF Galați, secția de circulație Buzău - Focșani, prin
lovirea de către un amortizor hidraulic desprins și căzut de la locomotiva EA829, aflată în
remorcarea trenului de călători nr.1754, a unui număr de 6 inductori de cale în stația CFR Buzău și
pe distanța dintre stația CFR Buzău și halta de mișcare Boboc

*Ediție finală
8 iunie 2021*

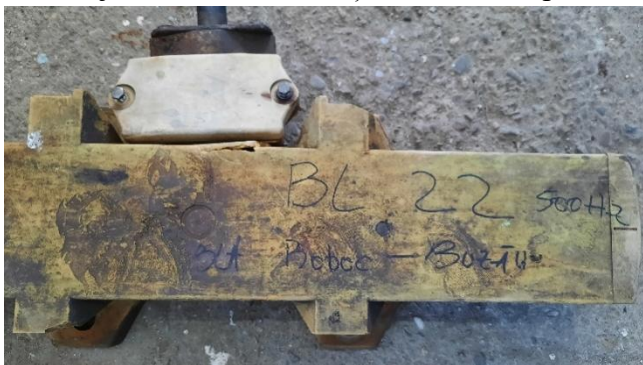
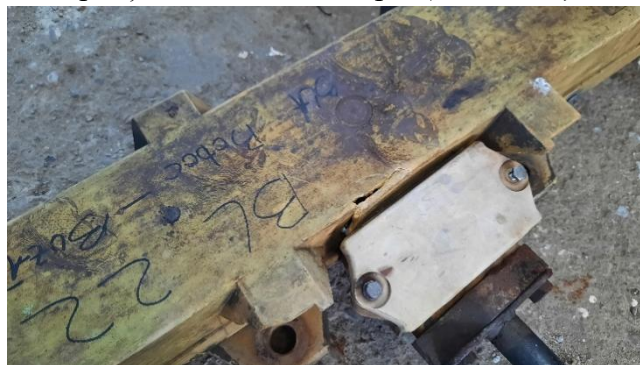
- inductorul de 500 Hz, aferent semnalului BL22, prezintă carcasa spartă în zona de prindere a cutiei de borne iar cutia de borne a inductorului desprinsă parțial din carcasa inductorului, cu furtunul de protecție al cablajului electric smuls și firele, dintre pichetul telescopic și cutia cu borne, rupte; *(Foto nr.6 și Foto nr.7)*

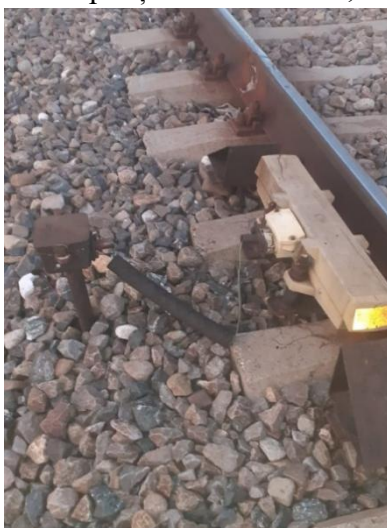
Foto nr.8

- inductorul de 1000/2000 Hz aferent semnalului BL22, prezintă furtunul de protecție al cablajului electric smuls și firele, dintre pichetul telescopic și cutia cu borne, rupte; *;(Foto nr.8)*

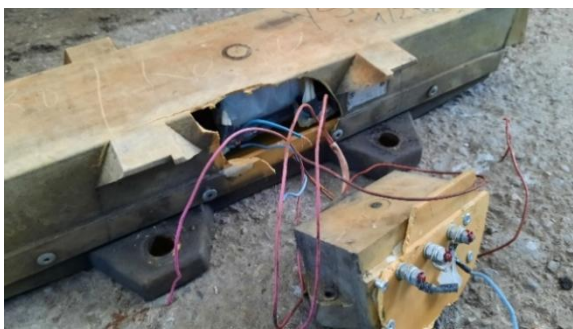
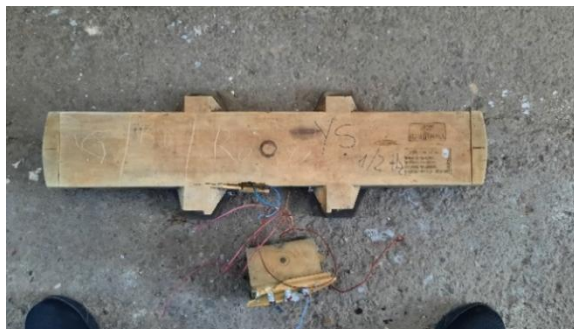
- inductorul de 1000/2000 Hz aferent semnalului YS (de intrare în stația CFR Buzău), prezintă cutia de borne a inductorului desprinsă prin lovire și smulgere din carcasa inductorului, cu furtunul de protecție al cablajului electric smuls și firele, dintre pichetul telescopic și cutia cu borne, rupte; *(Foto nr.9 și Foto nr.10)*

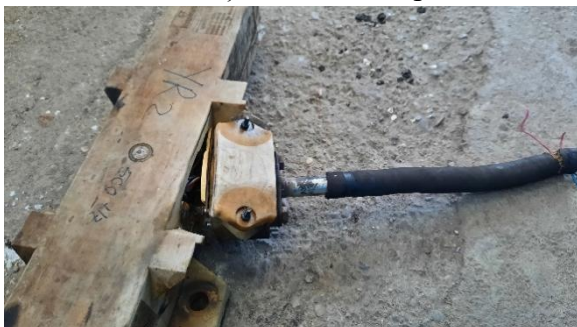
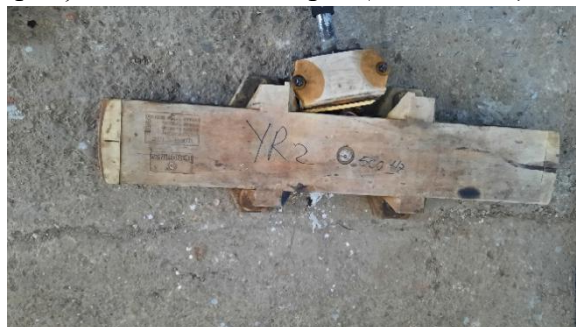
- inductorul de 500 Hz, aferent semnalului YRII, prezintă carcasa spartă în zona de prindere a cutiei de borne iar cutia de borne a inductorului desprinsă din carcasa inductorului, cu furtunul de protecție al cablajului electric smuls și firele, dintre pichetul telescopic și cutia cu borne, rupte; (Foto nr.11 și Foto nr.12)

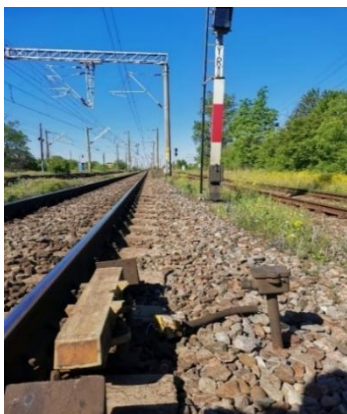
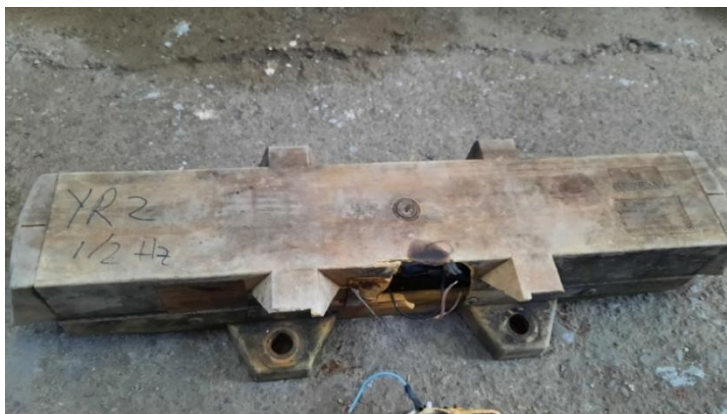
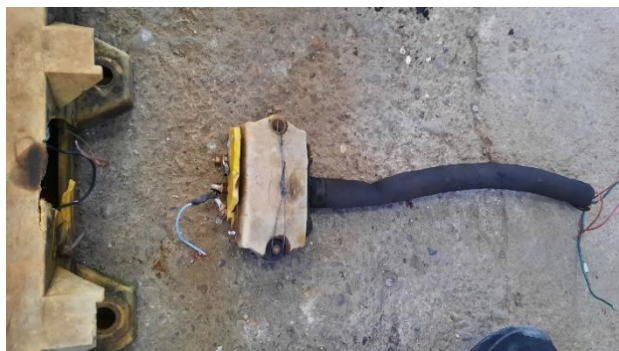
- inductorul de 1000/2000 Hz aferent semnalului YRII, prezintă cutia de borne a inductorului desprinsă prin lovire din carcasa inductorului, cu furtunul de protecție al cablajului electric smuls și firele, dintre pichetul telescopic și cutia cu borne, rupte; (Foto nr.13 , Foto nr.14 și Foto nr.15)

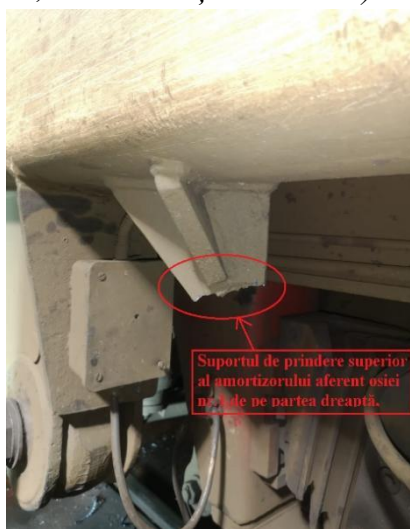
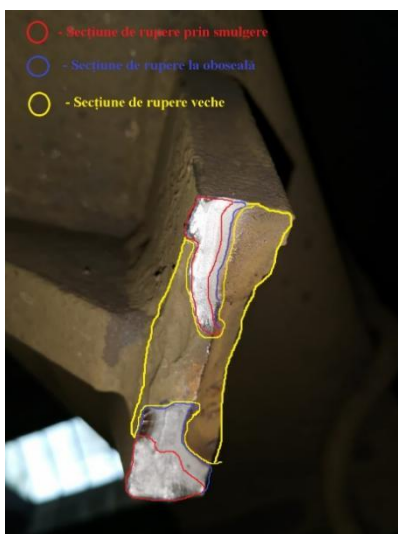
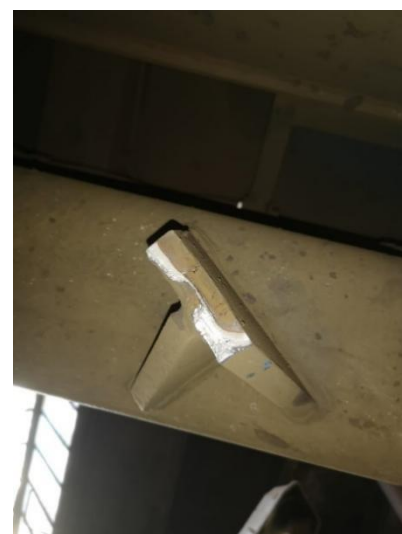
- locomotiva a circulat cu postul de conducere nr.1 în față;
- instalațiile INDUSI/DSV, în funcție și sigilate;
- frâna automată, directă și de mână, în stare bună de funcționare și în funcție;
- amortizorul vertical, aferent osiei nr.1 de pe partea dreaptă (partea mecanicului) – lipsă;
- suportul de prindere superior al amortizorului aferent osiei nr.1 de pe partea dreaptă, situat pe cutia locomotivei – prezintă o zonă de rupere veche în proporție de 60 %, iar restul de 40% din suprafață prezintă ruptură nouă cu două zone: una de rupere la oboseală și o alta de rupere prin smulgerea materialului;(Foto nr.16 , Foto nr.17 și Foto nr.18)

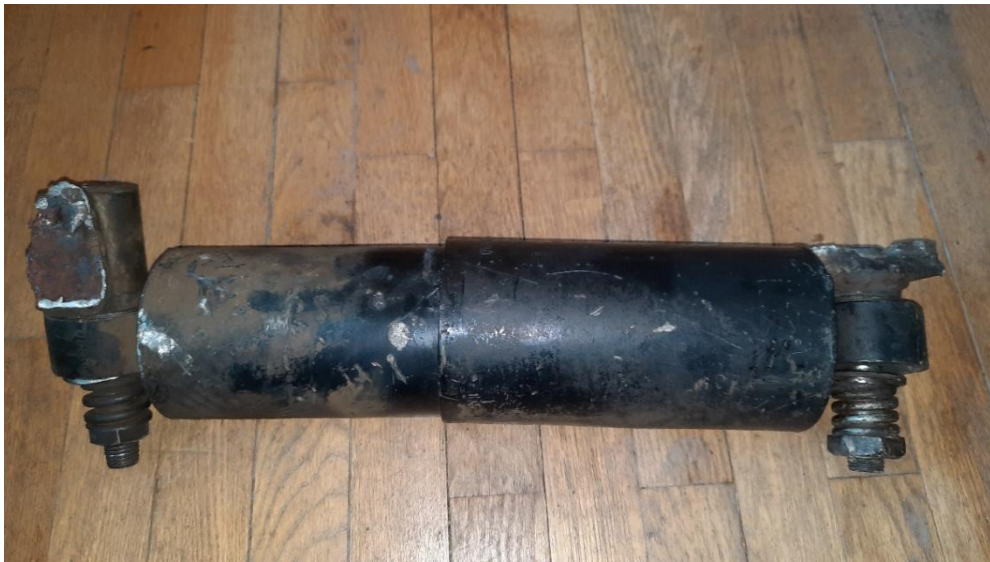
Foto nr.19

La verificarea amortizorului vertical aferent osiei nr.1 de la locomotiva EA 829, găsit între firele căii de către revizor cale (salariat al secției L3 Buzău) și dus la sediul secției L3 Buzău, s-au constatat următoarele:(Foto nr.19)

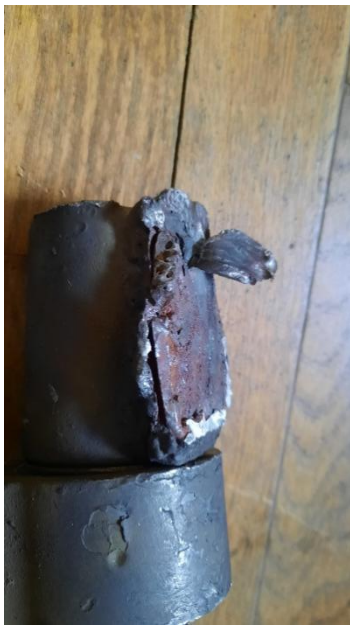
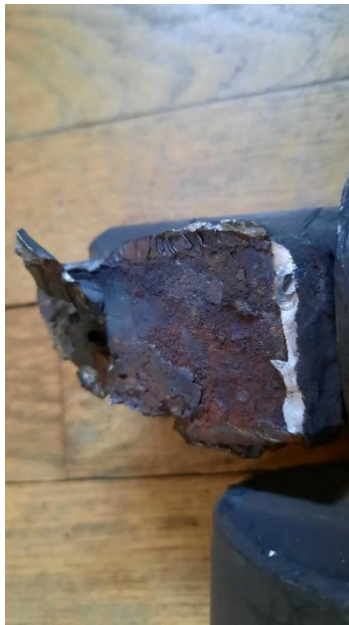
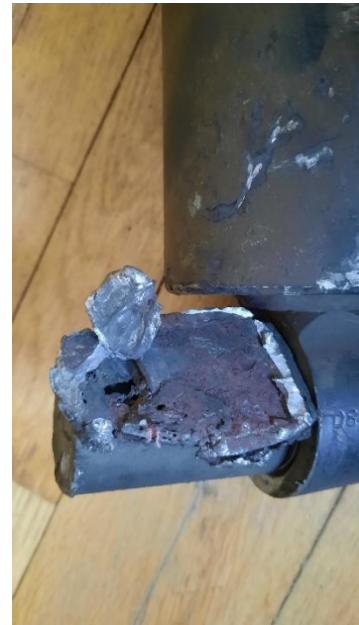
- partea inferioară de prindere a amortizorului pe cadrul boghiului, prezintă ruptură veche în zona sudată de cca. 30% iar restul de 70% din circumferință prezintă ruptură nouă provocată prin smulgere și exfoliere de material; ;(Foto nr.20 , Foto nr.21 și Foto nr.22)

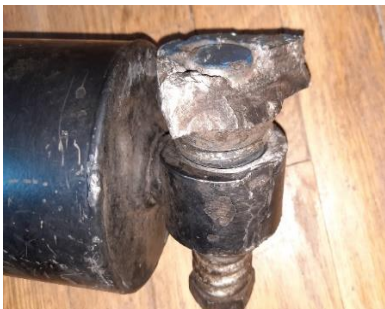
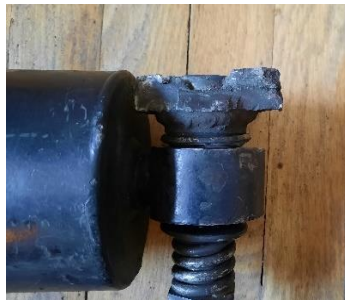
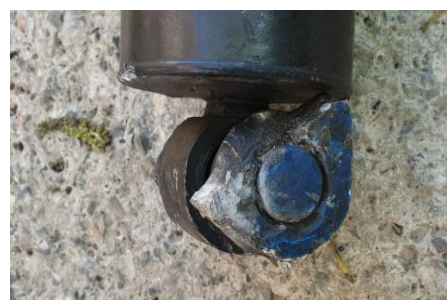
Factorul care a contribuit la producerea incidentului feroviar a fost apariția și dezvoltarea în timp a unei fisuri la materialul suportului de prindere superior a amortizorului, ca urmare a preluării sarcinilor transmise de cutia locomotivei.

- sistemul de prindere superior al amortizorului pe cutia locomotivei – prezintă o zonă de rupere veche în proporție de 60 %, iar restul de 40% din suprafață prezintă ruptură nouă cu două zone: una de rupere la oboseală și o alta de rupere prin smulgerea materialului;(Foto nr.23 , Foto nr.24 și Foto nr.25)

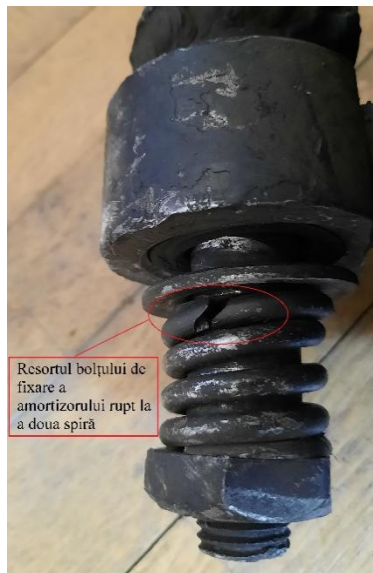
Foto nr.26

- resortul bolțului de fixare a amortizorului – rupt la a doua spiră. Secțiunea de rupere a spirei prezintă o ruptură veche la oboseală; (Foto nr.26)
