RAPORT DE INVESTIGARE

privind incidentul feroviar produs la data de 10.07.2021, pe raza de activitate a Sucursalei Regionale de Căi Ferate București, în stația Toporu, prin depășirea semnalului luminos de ieșire X2 de către trenul de marfă nr. 20574-1

Raport final
06.08.2021

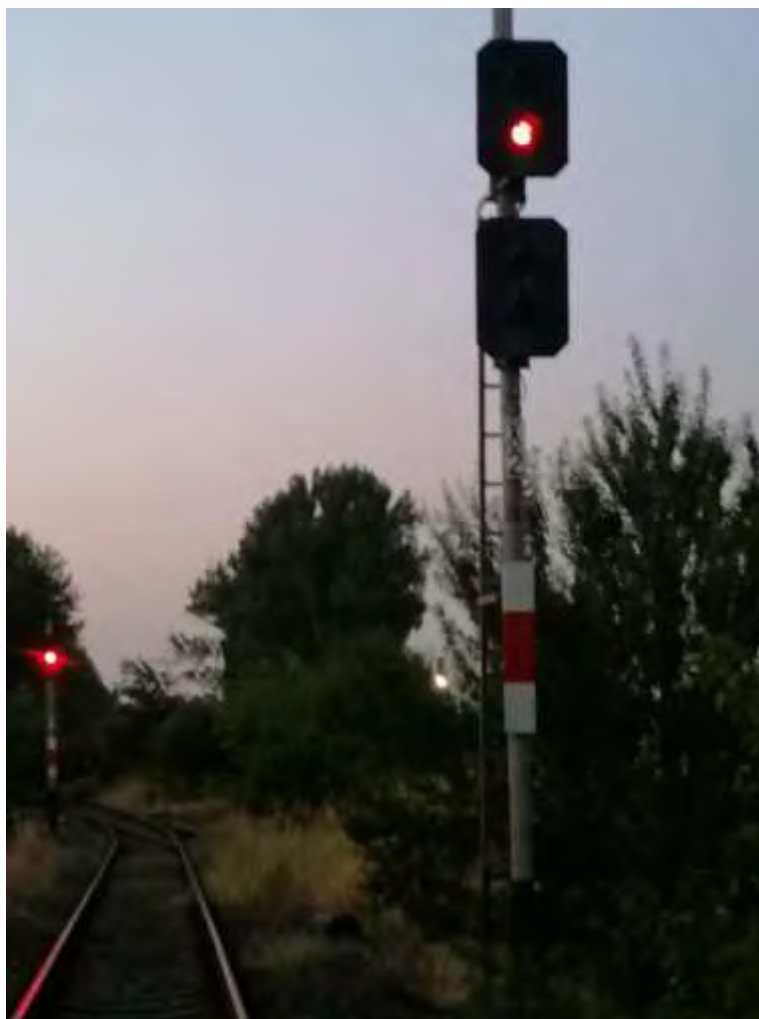
Semnalul de ieșire X2

Mecanicul trenului de marfă nr.20574-1, aflat în remorcare cu locomotiva DA 992 nu a mai oprit în fața semnalului luminos de ieșire X2 aflat în poziție pe oprire de culoare roșie cu indicația „OPREȘTE fără a depăși semnalul” și-a continuat mersul, depășind semnalul de ieșire talonând în fals macazul nr.2 din stația CFR Toporu atacat pe la călcâi. Mecanicul ajutor aflat în sala mașinilor la locomotiva DA 992 a simțit o smucitură la trecerea peste macazuri și la întoarcerea în postul de conducere a solicitat mecanicului să ia măsuri de oprire a trenului. Trenul s-a oprit pe secțiunea 1AD dintre stația CFR Toporu și HM Chiriacu la aproximativ 900 metri de semnalul de ieșire X2.

Trenul a depășit semnalul de ieșire X2 aflat în poziție pe oprire, a talonat în fals macazul nr. 2 atacat pe la călcâi și a oprit pe secțiunea 1AD dintre stația Toporu și HM Chiriacu.

Incidentul feroviar s-a produs pe fondul nerespectării indicației semnalului luminos de ieșire X2 aflat în poziție pe oprire.

Cauza directă este nerespectarea semnificației semnalului luminos de ieșire X2 din stația Toporu aflat în poziție pe oprire.
