NOTĂ

privind accidentul feroviar produs la data de **05.06.2018**,
între stația CFR Bartolomeu și halta de mișcare Cristian

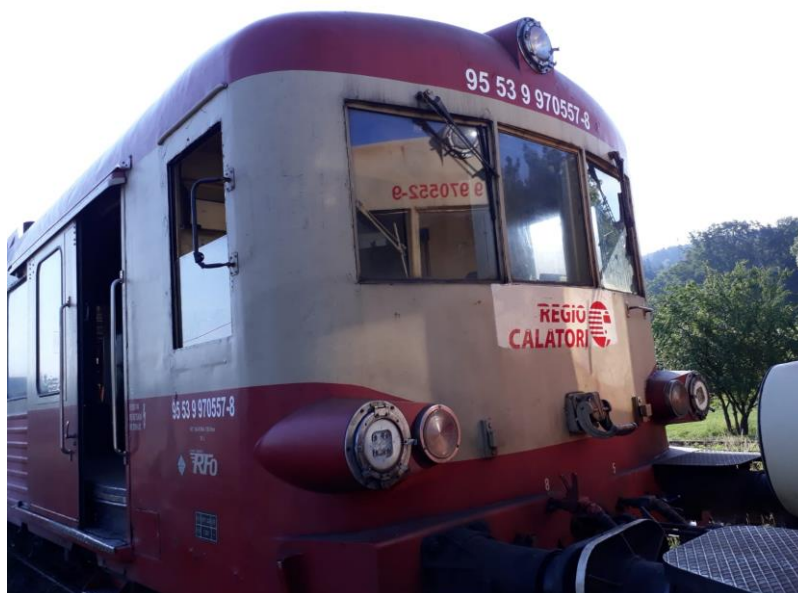
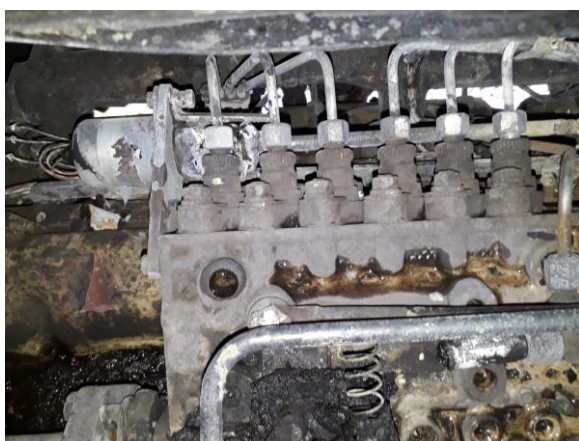
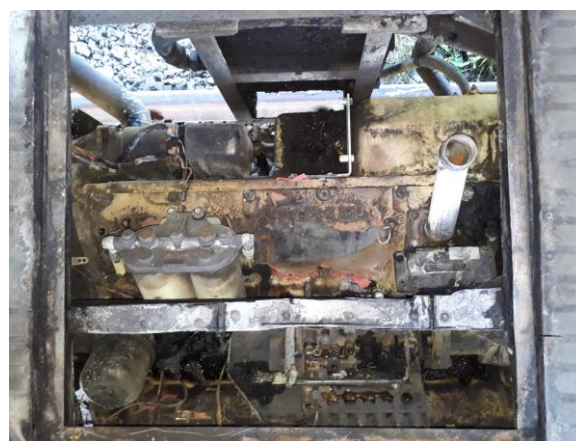
Automotorul implicat în accident

La automotorul implicat în accident, au fost afectate termic o parte a subansamblelor, iar instalația electrică a ars în proporție de 50 %.
