Nr. 1110 / 790 / 2019

NOTĂ

**privind accidentul feroviar produs la data de 20.12.2019,
între stația CFR Drobeta Turnu Severin și halta de mișcare Valea Albă**

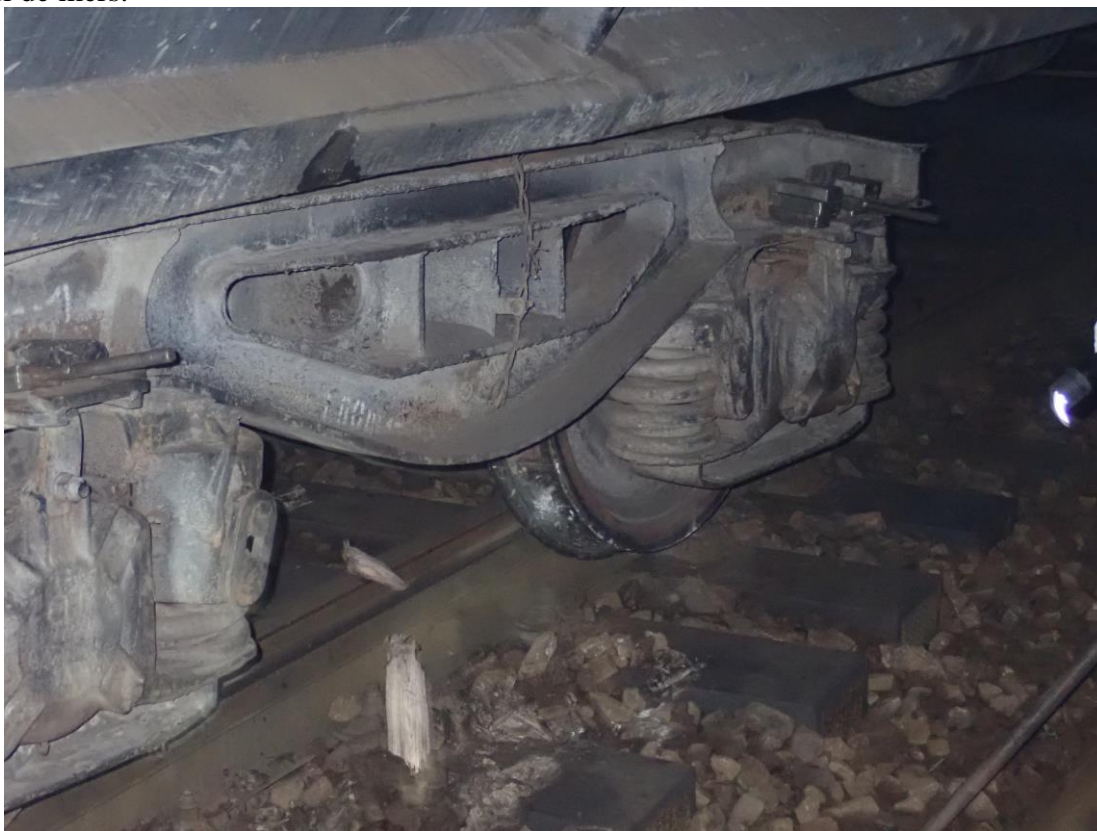
La data de **20.12.2019**, ora 17:40, pe raza de activitate a **Sucursalei Regionale CF Craiova**, secția de circulație Craiova - Drobeta Turnu Severin, linie simplă electrificată, în circulația trenului de marfă nr.93818, aparținând operatorului de transport feroviar SNTFM „CFR Marfă” SA, între stația CFR Drobeta Turnu Severin Mărfuri și halta de mișcare Valea Albă, la km 352+513, s-a produs deraierea celui de-al 9-lea vagon, din compunerea trenului, de ambele osii ale celui de-al doilea boghiu în sensul de mers.

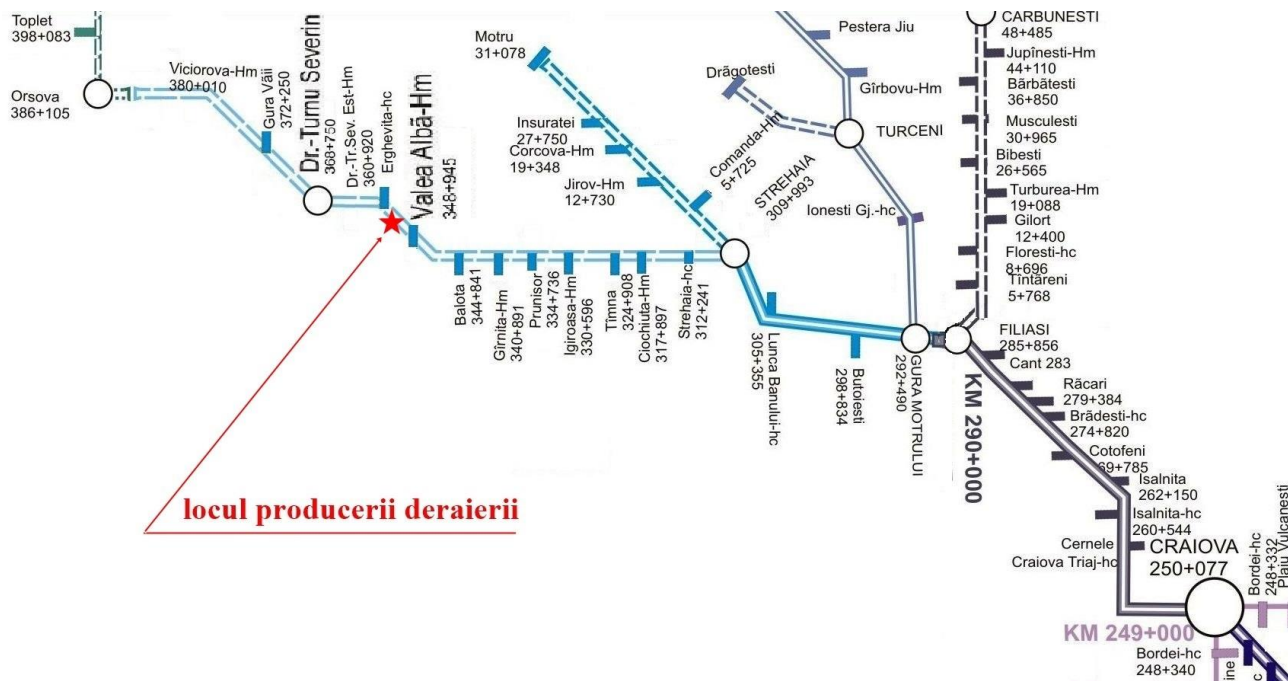
La km 352+513, între halta de mișcare Valea Albă și stația CFR Drobeta Turnu Severin, în cuprinsul unei zone de traseu în curbă, cu deviație stânga (față de sensul de mers al trenului) s-a produs deraierea vagonului nr.81536651701-0, al 9-lea de la siguranță, de roata din partea dreaptă a primei osii a celui de al doilea boghiu, roata din partea stângă a aceleiași osii rămânând pe șină.

După parcurgerea unui spațiu de 60 m, roata din partea stângă a acestei osii a escaladat flancul activ al ciupercii șinei corespunzătoare firului interior al curbei și a căzut în exteriorul căii de rulare. Vagonul nr.81536651701-0 având deraiate roțile primei osii a celui de al doilea boghiu a circulat în această stare pe o distanță de 52 m, când după înscrierea vagonului pe o curbă de sens contrar, roata din partea dreaptă a lovit capătul contrașinei de lângă șina de la firul interior al acestei curbe.

În urma impactului această roată a escaladat contrașina și a rulat pe fața superioară a acesteia pe o distanță de 475 m, după care roata s-a deplasat înspre șina din partea dreaptă (față de sensul de mers), a escaladat flancul activ al ciupercii acestei șine și a căzut în exteriorul căii de rulare. Concomitent roata din partea stângă a aceleiași osii (care circula în exteriorul căii de rulare) a escaladat umărul ciupercii acestei șine, a traversat suprafața de rulare a acesteia și a căzut între firele căii. În această poziție roțile deraiate ale primei osii a celui de al doilea boghiu încadrau șina de pe firul interior a celei de a doua curbe și contrașina aferentă acesteia.

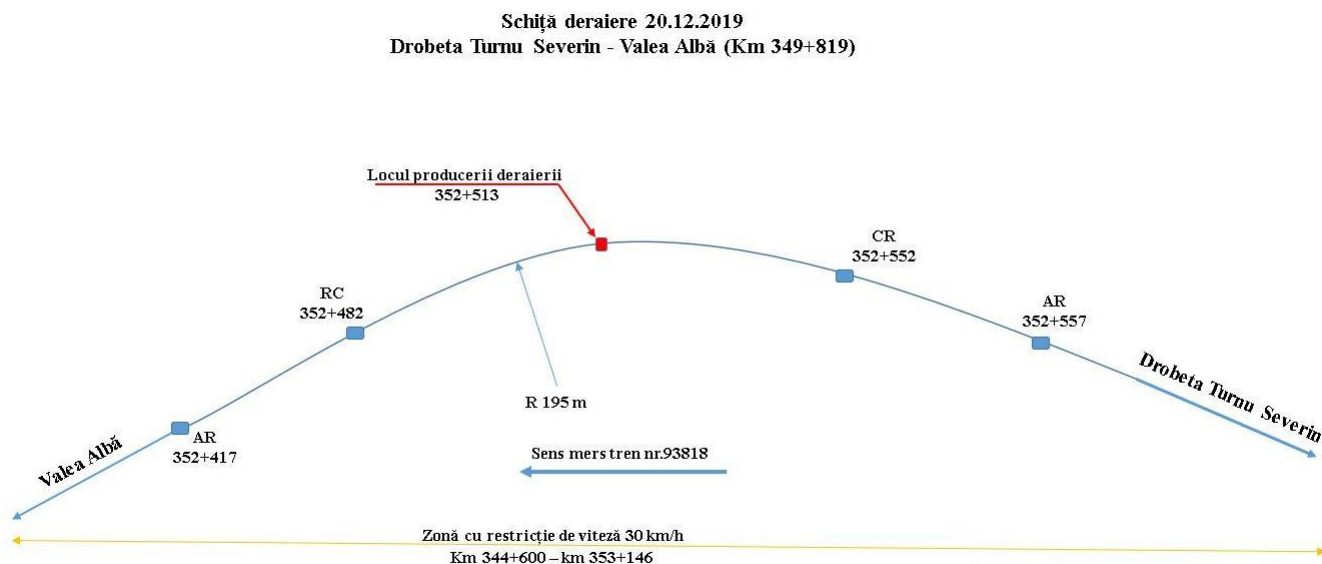
Accidentul feroviar s-a produs, pe linia curentă dintre halta de mișcare Valea Albă și stația CFR Drobeta Turnu Severin Mărfuri, la km.352+513, pe o zonă de traseu în curbă, cu deviație stânga (față de sensul de mers al trenului) ale cărei elemente geometrice sunt: raza $R=195$ m, supraînălțarea $h=95$ mm, supralărgirea $s=20$ mm. Punctele caracteristice ale curbei sunt AR km 352+417, RC km 352+482, CR km 352+552 și RA km 352+557.
