RAPORT DE INVESTIGARE

asupra accidentului feroviar produs prin scăparea locomotivei DHC 624 din
stația de cale ferată ODORHEI pe secția de circulație
neinteroperabilă ODORHEI-VÎNĂTORI, aparținând
SC. RC-CF TRANS S.R.L. BRAȘOV, la data de 05 februarie 2008

Raport final

16 Septembrie 2008

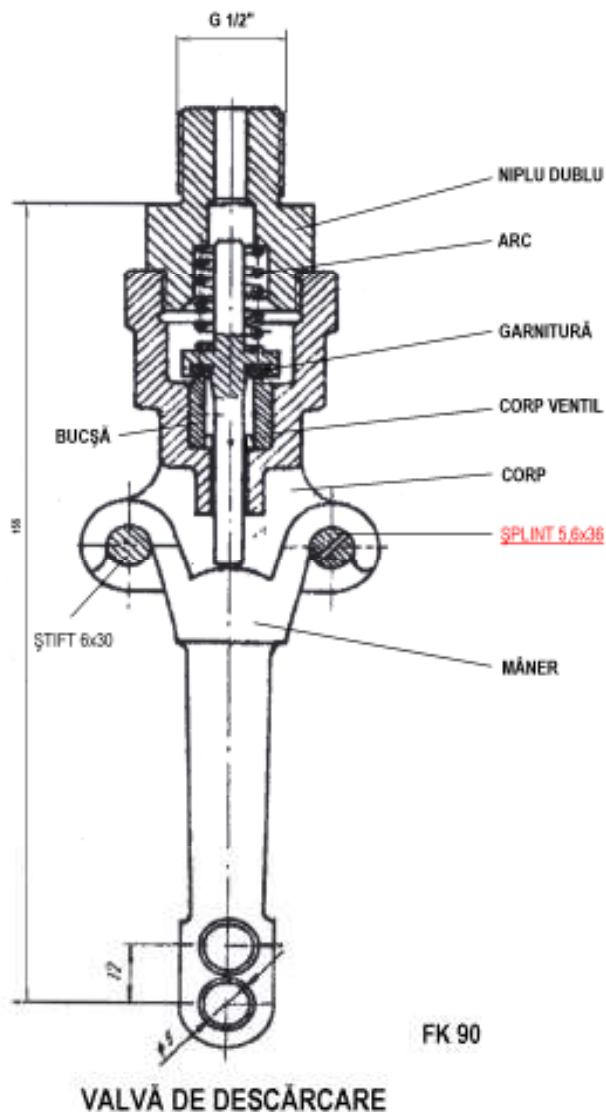
- robinetul mecanicului KD2 din postul II de conducere era în poziția a II-a (de mers);
- instalația de siguranță și vigilență era intrată în funcție;
- pârghia de acționare de la valva de descărcare a aerului din cilindrii de frână ai locomotivei era blocată mecanic în poziția „deschis” prin intermediul unui șplint improvizat, ceea ce a condus la anularea efectului de frânare al locomotivei în cazul utilizării frânei automate;

- utilizarea șplintului pentru blocarea mecanică în poziția deschis a pârghei de acționare de la valva de descărcare a aerului din cilindrii de frână ai locomotivei aferentă postului A de conducere a fost posibilă datorită înlocuirii șplintului de la axul de rotație al pârghei (construcție originală) cu un șurub care a mărit jocul în punctul de rotație și respectiv între umărul exterior al carcasei și ciocul pârghei;

Șplint de la axul de rotație al pârgheii în versiune originală care nu permite introducerea șplintului improvizat
