MINISTERUL TRANSPORTURILOR ȘI INFRASTRUCTURII  
AUTORITATEA FEROVIARĂ ROMÂNĂ – AFER  
ORGANISMUL DE INVESTIGARE FEROVIA ROMÂN

## RAPORT DE INVESTIGARE

asupra deraierii locomotivei EA 826 a trenului de persoane  
nr. 4483 aparținând SNTFC “CFR Călători” SA  
în Hm. Mogoșeni la data de 26 mai 2008

12 ianuarie 2009

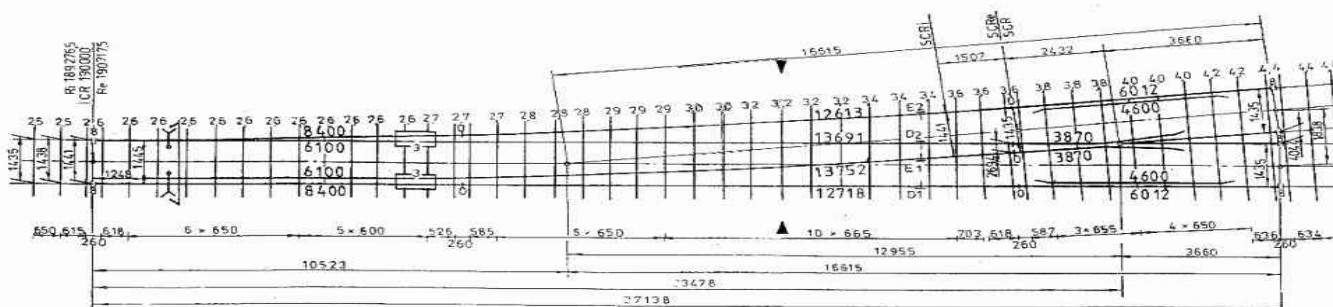
- nu au fost recenzate piese defecte în cuprinsul schimbătorului de cale nr.5 ;
  - față de recensământul anterior numărul de traverse speciale de lemn a scăzut cu 3 buc. ;

- în perioada dintre ultimele două recensăminte, în cuprinsul schimbătorului de cale nr.5 nu a fost înlocuită nici o singură traversă specială ;
  - la data producerii deraierii în cale se aflau 25 traverse necorespunzătoare ;

- schimbătorul de cale nr.5 din Hm. Mogoșeni nu a fost propus în programul pentru anul 2008 în vederea înlocuirii, cu schimbător de cale nou sau cu schimbător de cale recâștigat la starea SB. De asemenea acest schimbător de cale nu s-a regăsit nici în planul de înlocuire a pieselor metalice.
