RAPORT DE INVESTIGARE

al accidentului feroviar

produs la data de 14.03.2009 în stația Comarnic

Ediția finală

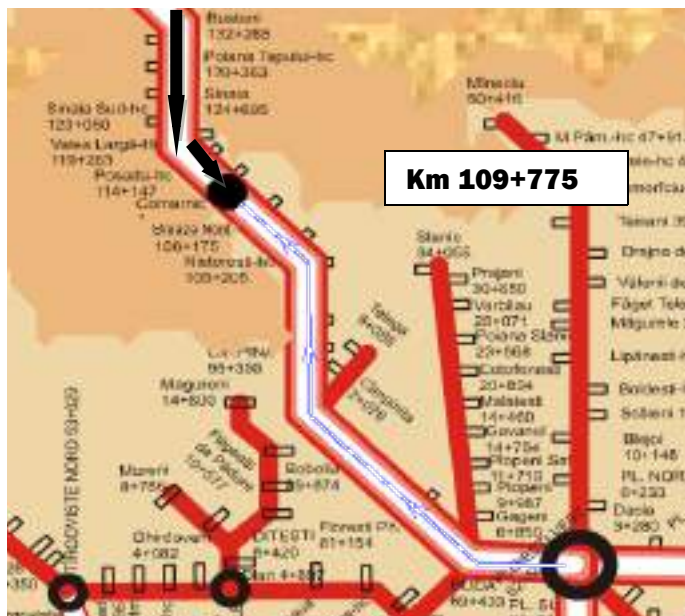
foto 1

La data de 14.03.2009, trenul de călători nr. 3028 care a circulat pe distanța Brașov - Ploiești Vest, a plecat din halta de mișcare Valea Largă la ora 21:33, a circulat fără oprire până în halta Posada unde a staționat 1 minut și de unde a plecat la ora 21:42 circulând spre stația Comarnic (foto 1).

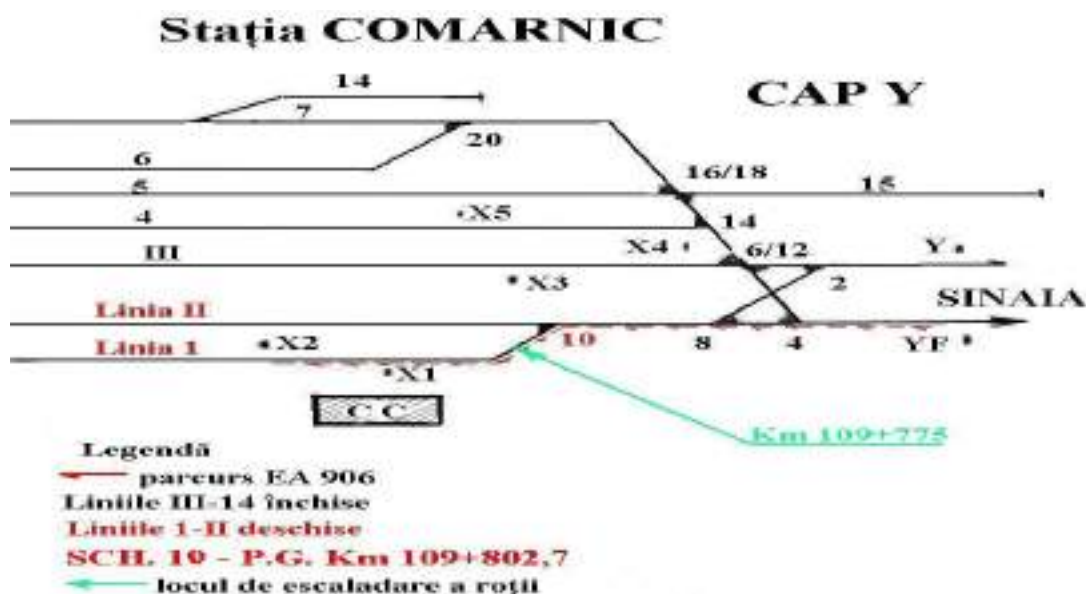
foto 2

Conform trasei programate, după plecarea din halta Posada, următoarea oprire urma să fie la stația Comarnic (foto 2).

Trenul a circulat pe linia curentă fir I spre stația Comarnic, cu viteze cuprinse între 49 și 27 km/h. Conform buletinului de avizare a restricțiilor de viteză valabil pentru perioada 11-20.03.2009, viteza maximă de circulație era limitată la 50 km/h până la intrarea în stația Comarnic unde, la ora 21:50, în momentul trecerii de schimbătorul de cale nr. 10 (foto 2) de acces la linia 1 abătută, s-a produs deraierea osiei nr. 6, prima în sensul de mers a locomotivei EA 906.
