## RAPORT DE INVESTIGARE

privind accidentul feroviar produs la data de 04.11.2023, pe raza de activitate a Sucursalei Regionale de Căi Ferate Timișoara, între haltele de mișcare Periam și Zădăreni, la km. 15 + 400, prin declanșarea unui incendiu la vagonul motor AMX nr.95539970533 – 9 din trenul de călători Regio nr.11160

*Raport de investigare final*

*30 octombrie 2024*

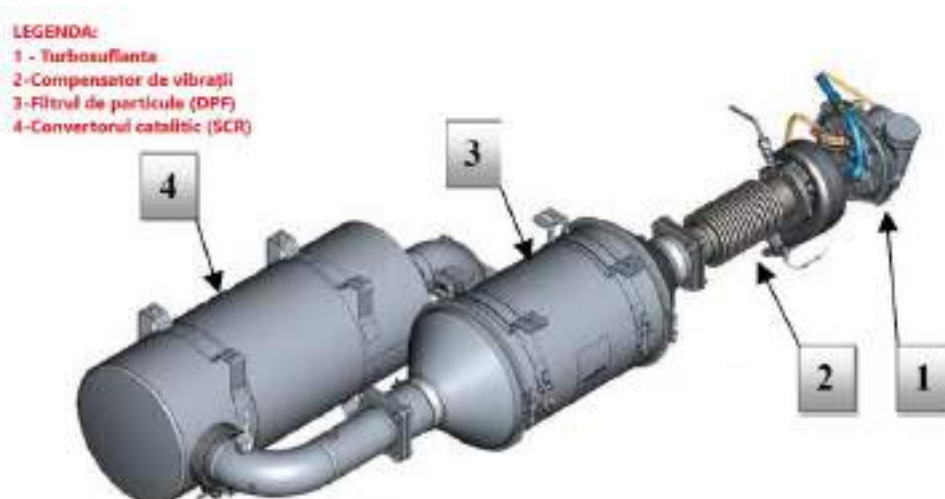
*Imaginea nr.5* – Sistemul de evacuare a gazelor arse al motorului Tedom de la AMX 533-9

Potrivit mențiunilor din *Manualul de instalare Tedom*, sistemul de evacuare este o sursă de temperaturi ridicate. În timpul funcționării normale, pot fi atinse **temperaturi de 680 °C**.

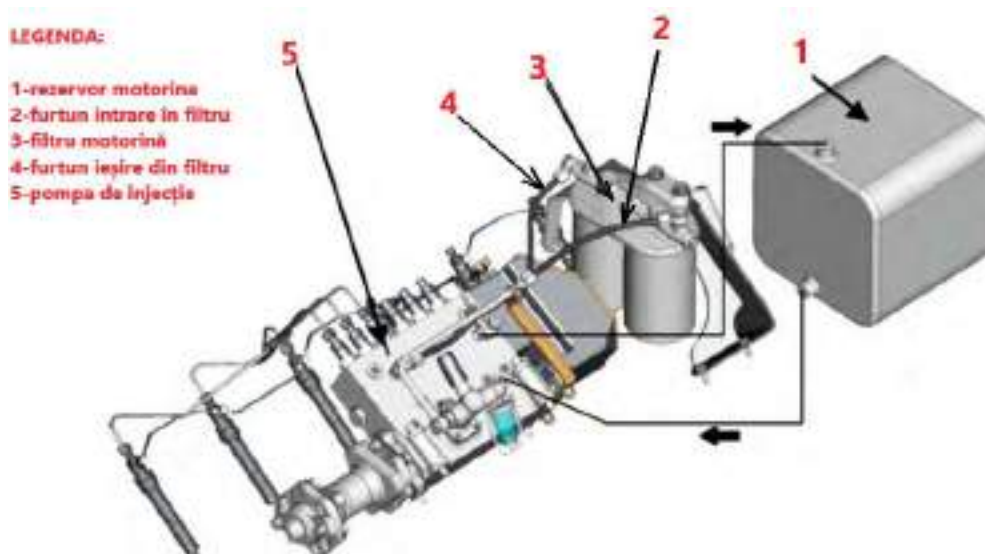
*Imaginea nr.6* – Sistemul de alimentare cu combustibil al motorului Tedom de la la AMX 533-9

Filtrul de motorină este situat direct pe motor. Motorina este pompată din rezervor de către pompa de combustibil (plasată în blocul comun cu pompa de înaltă presiune), către filtrul de combustibil. După ce iese din filtru, motorina este transportată în continuare la pompa de înaltă presiune. Linia de retur de motorină este condusă direct în rezervor prin conducta de la injectoare.

Potrivit mențiunilor din *Manualul de instalare Tedom*, în cadrul sistemului de alimentare, combustibilul poate fi transportat în conducte metalice sau furtunuri **dedicate**, iar posibilele scurgeri de combustibil în locurile încinse ale motorului, **pot provoca incendiu**.

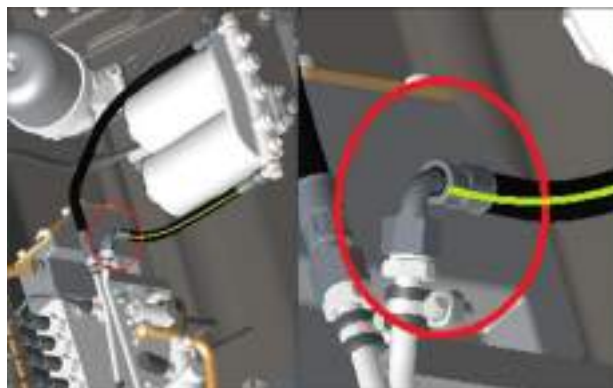
*Imaginea nr.7* – cotul de 90° de la racordul metalic al furtunului de intrare (desen de la fabricantul Tedom)

Cotul metalic al furtunului previne apariția unor tensiuni mecanice în peretele furtunului, tensiuni care s-ar manifesta în cazul în care furtunul ar fi îndoit la 90° și care pot conduce la fisurarea acestuia.

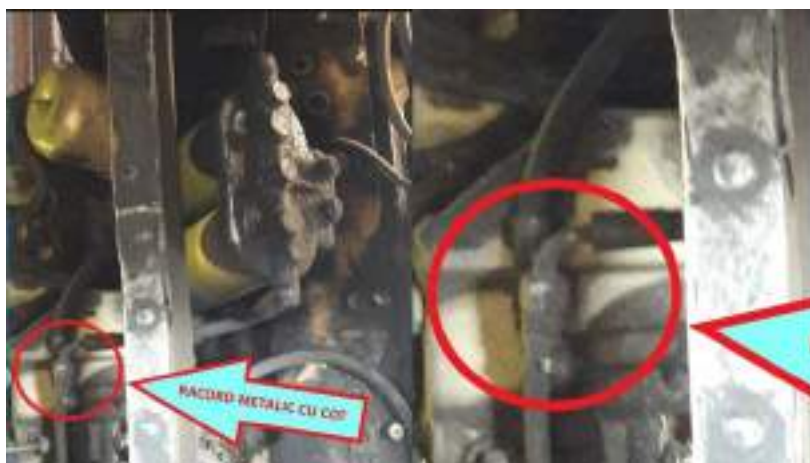
*Imaginea nr.8* – cotul de 90° la racordul metalic al furtunului de intrare (fotografiat în anul 2018 la AMX 574)

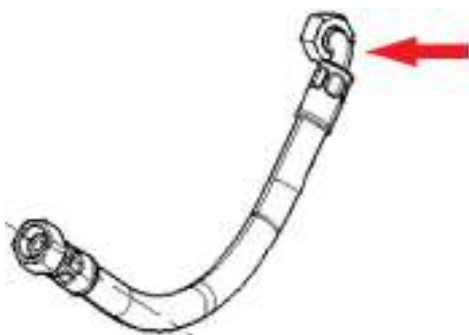
*Imaginea nr.9* – cotul de 90° la racordul metalic al furtunului de intrare (imagine din *Catalogul de piese de schimb* - Tedom)
