## AVIZ

## RAPORT DE INVESTIGARE

al accidentului feroviar produs la data de 16.01.2024, în capătul Y al haltei de mișcare Leu,  
prin deraierea unui număr de 11 vagoane (din care 2 s-au răsturnat)  
din compunerea trenului de marfă nr.68322  
(aparținând operatorului de transport feroviar SC Global Rail Solutions SRL)

*Raport Final  
Ianuarie 2025*

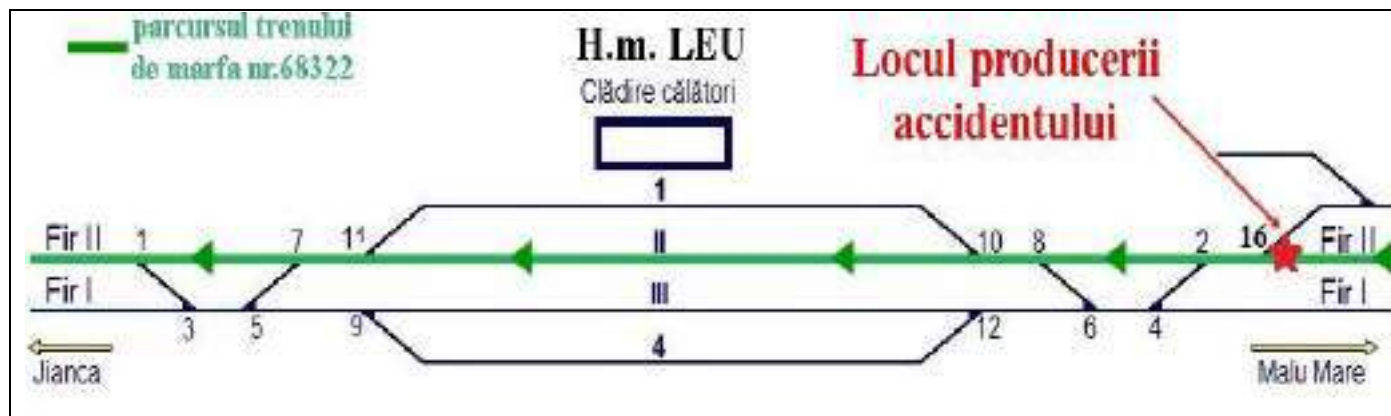
Figura nr.5. Schița Hm Leu cu locul unde s-a produs accidentul feroviar

Accidentul feroviar s-a produs în circulația trenului de marfă nr.68322, aparținând OTF GRS, având în componere 35 vagoane seriile Uagps, Tagnpps și Uafoos, încărcate cu porumb, având parcursul de trecere pe linia II directă (aferentă firului II, linia 100) din Hm Leu, capătul Y, peste schimbătorii de cale nr.16 (manevrat în poziția „pe directă” și atacat pe la călcâi) și nr. 2 (manevrat în poziția „pe directă” și atacat pe la vârful).
