MINISTERUL TRANSPORTURILOR ȘI INFRASTRUCTURII

AGENȚIA DE INVESTIGARE FERROVIARĂ ROMÂNĂ - AGIFER

## **RAPORT DE INVESTIGARE**

privind accidentul feroviar produs la data de 08.06.2024, ora 12:55, pe raza de activitate a Sucursalei Regionale CF București, în stația CFR Ploiești Est, în circulația trenului de marfă nr.77280 (aparținând operatorului de transport feroviar SC VEST TRANS RAIL SRL), prin deraierea locomotivei de remorcare DHC 938 de toate osiile

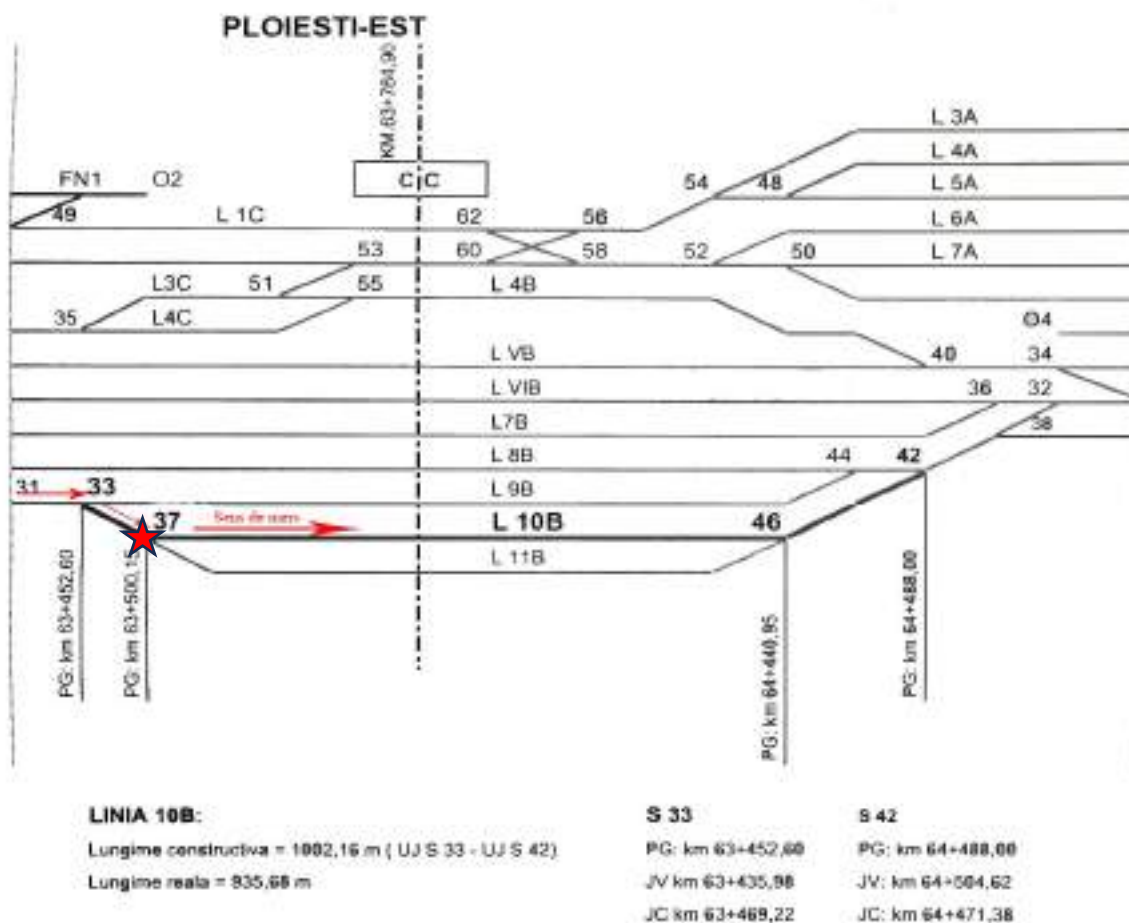
Figura nr.2 – Schiță cap X al stației CFR Ploiești Est unde s-a produs accidentul feroviar

La ora 12:55, pe raza de activitate a Sucursalei Regionala CF București, Secția de circulație Ploiești Sud-Buzău (linie dublă, electrificată), la gararea trenului în stația CFR Ploiești Est, având parcurs de intrare la linia nr.10 B,

peste schimbătorul de cale nr.37 (atacat pe la vârf) și manevrat în poziție „pe abatere”, s-a produs deraierea locomotivei de remorcare DHC 938 de toate cele patru osii.

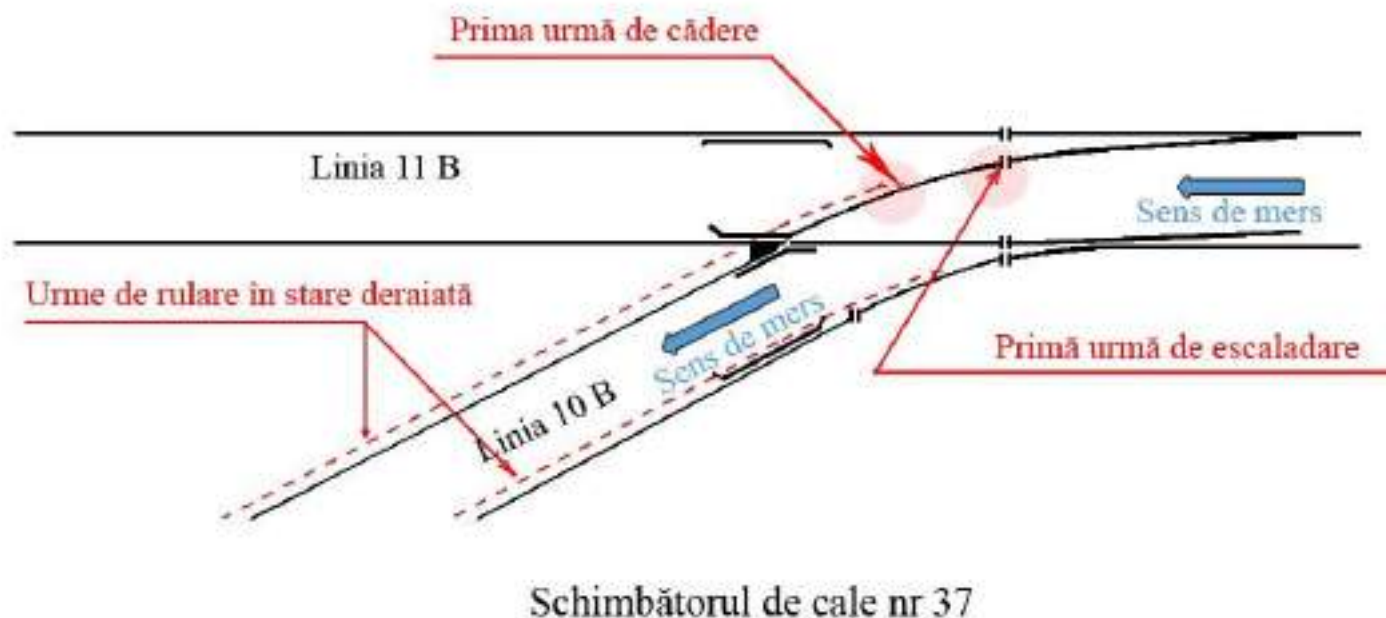
Figura nr.4 – Schița schimbătorului de cale nr.37

Circulația trenurilor pe schimbătorul de cale nr.37 se face cu restricție de viteză de 15 km/h, introdusa la data de 06.02.2019, din cauza stării necorespunzătoare a traverselor speciale de lemn.
