## **RAPORT DE INVESTIGARE**

al accidentului feroviar produs la data de 11.06.2024, ora 16:21,  
pe raza de activitate a Sucursalei Regionale CF Craiova,  
între stația CFR Roșiori Nord și halta de mișcare Atârnați,  
pe firul II de circulație, la km 94+807,  
în circulația trenului de călători InterRegio nr.1596 aparținând SNTFC „CFR Călători” SA

*Raport Final  
Mai 2025*

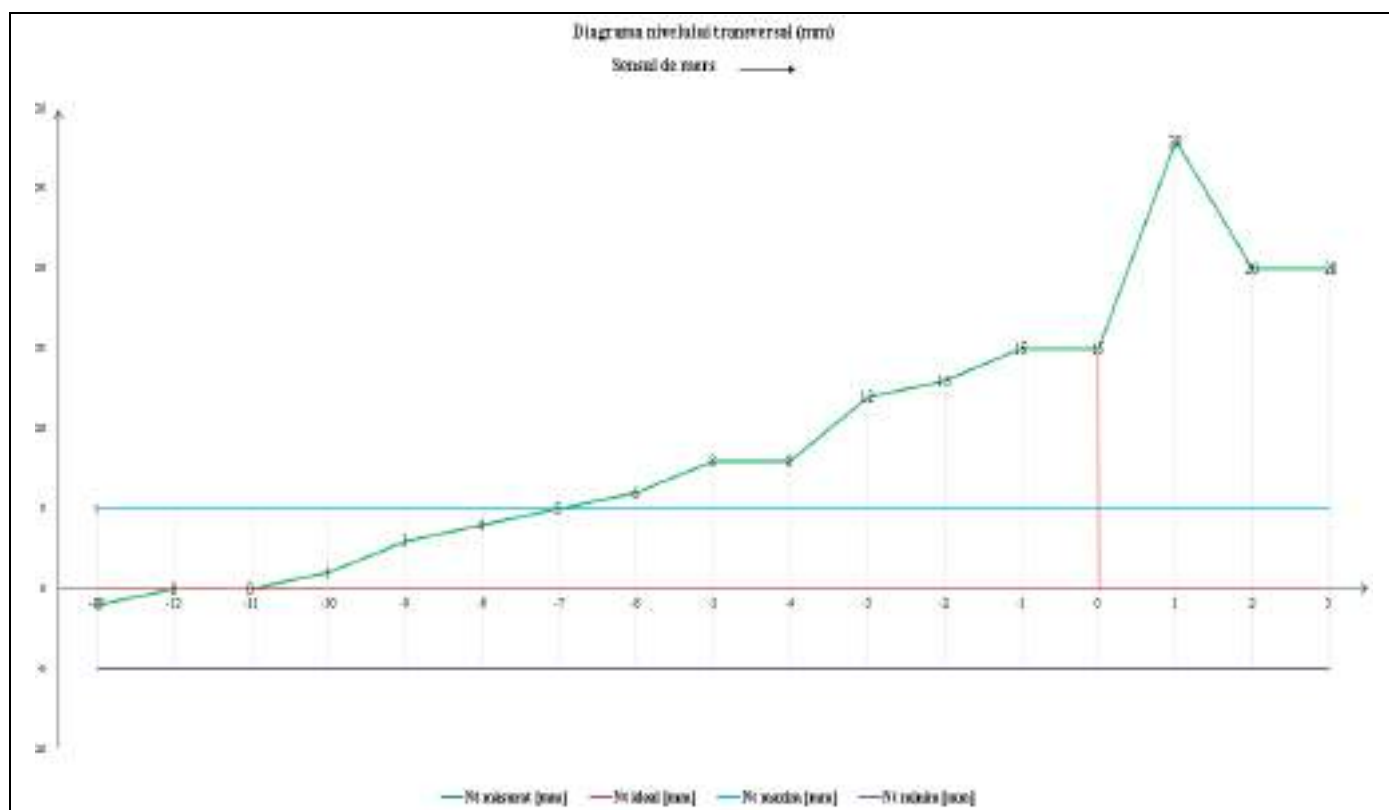
Figura nr.5 - diagrama nivelului transversal

### Referitor la nivelul transversal al căii

înclinarea rampei defectului de 1:275, prevăzută la art.7.A., pct.4 din *Instrucția de norme și toleranțe pentru construcția și întreținerea căii-linii cu ecartament normal*, nr.314/1989.
