## RAPORT DE INVESTIGARE

privind accidentul feroviar produs în data de 13.07.2024, pe raza de activitate a Sucursalei Regionala de Căi Ferate Brașov, între stația CFR Rupea și halta de mișcare Racoș, prin deraierea ambelor osii ale primului boghiu în sensul de mers al trenului, de la cel de al 3-lea vagon din compunerea trenului de călători nr.347 aparținând operatorului de transport feroviar SNTFC „CFR Călători” SA.

*Varianta finală  
09 iulie 2025*

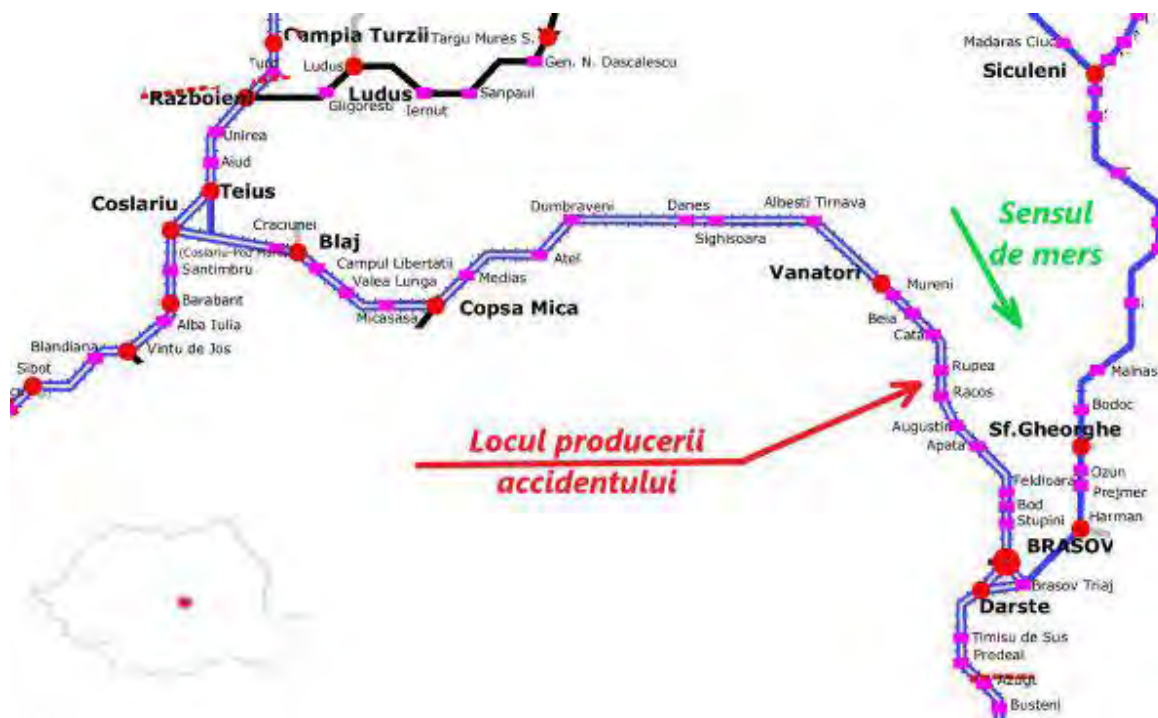
Figura nr.1

În data de **13.07.2024**, în timpul circulației trenului de călători nr.347 între stația CFR Rupea și Hm Racoș – *figura nr.1*, când acesta se afla pe o porțiune de linie în curbă cu deviație stânga și declivitate 15,10 ‰ rampă în sensul de mers, s-a produs frânarea de urgență a trenului.

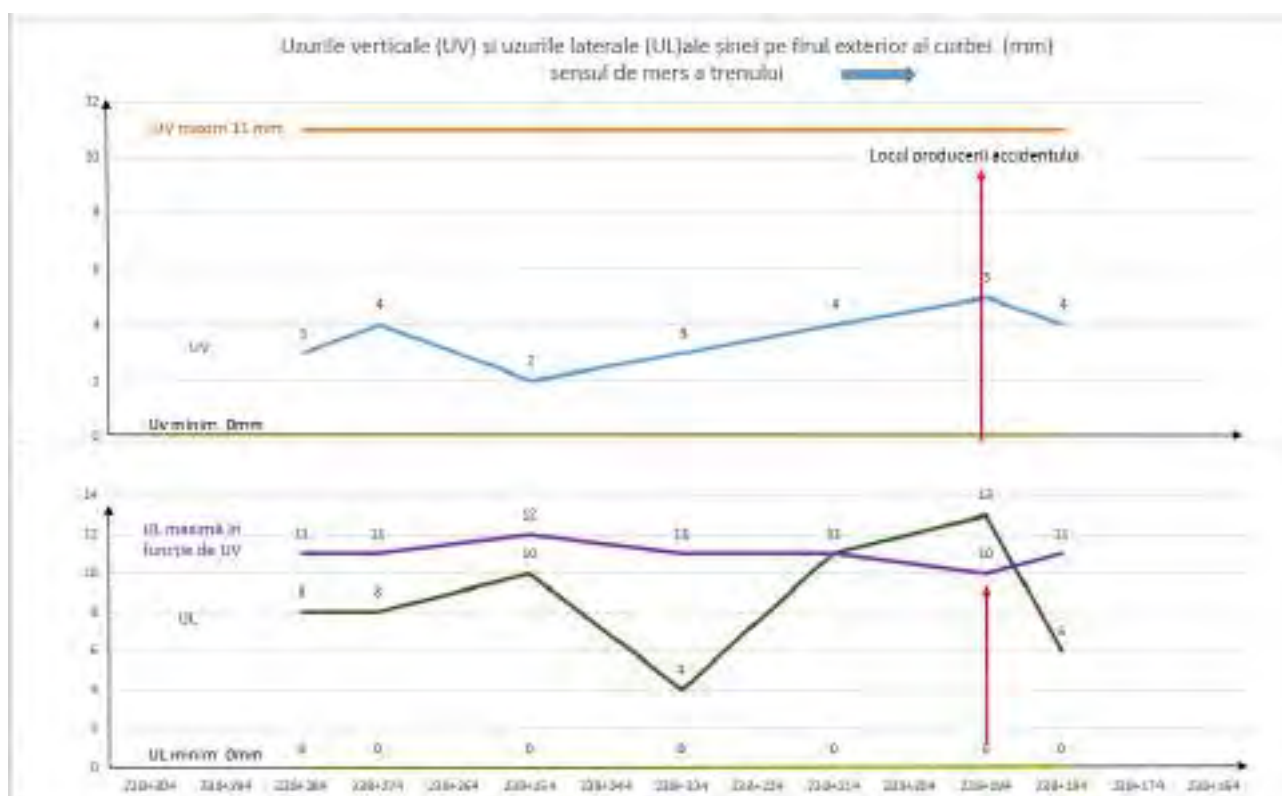
Diagrama nr.4 Diagrama uzurilor verticale (UV) și a uzurilor laterale (UL) a șinei pe firul exterior al curbei.

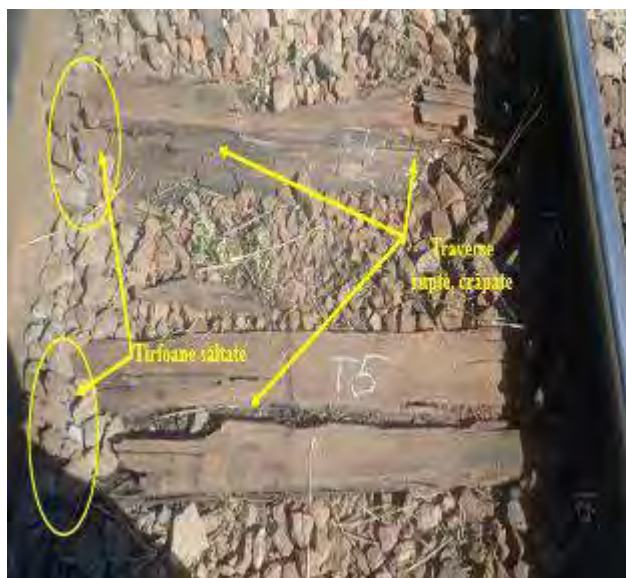
Foto nr.11

Consemnările referitoare la starea traverselor de lemn, indică faptul că acestea erau necorespunzătoare în zona punctului de escaladare traversa „T<sub>1</sub>”, traversele T<sub>-17</sub>, T<sub>-13</sub>, T<sub>-7</sub>, T<sub>4</sub>, T<sub>5</sub>, T<sub>8</sub>, T<sub>21</sub>, T<sub>22</sub>, T<sub>24</sub>, T<sub>27</sub>, T<sub>29</sub>, T<sub>30</sub>, T<sub>34</sub>, T<sub>36</sub>, T<sub>41</sub>, T<sub>42</sub>, părțile din lemnul de sub plăcile metalice pe care se sprijină talpa șinei, erau crăpate sau putrede, determinând pătrunderea plăcii metalice în corpul traversei, cu tirfoanele săltate și care nu asigurau prinderea plăcii metalice de traversă – *foto nr.11 ÷ 16*.
