## RAPORT DE INVESTIGARE

privind incidentul feroviar produs la data de 19.07.2024 în stația CFR București Nord, în cadrul manevrei de rebrusare a garniturii din care a fost compus trenul de călători Regio nr.11034, prin tamponarea violentă a locomotivei BB 576 cu ramele electrice reversibile din care a fost formată garnitura

*Raport de investigare final  
03 iulie 2025*

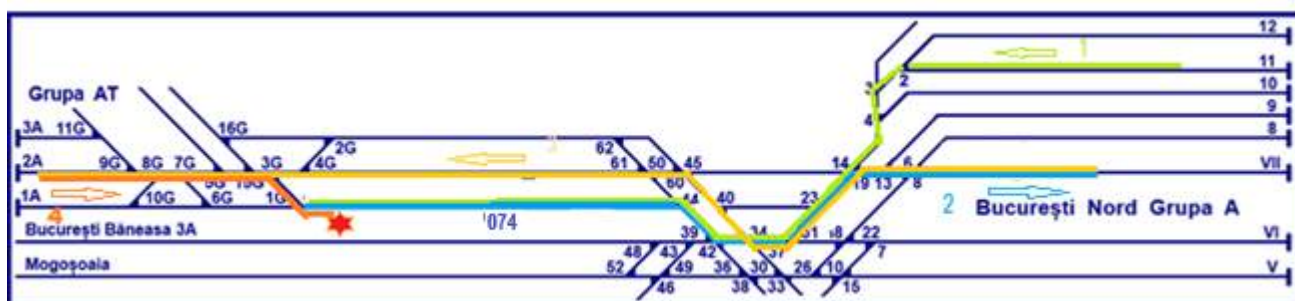
Fără a fi în posesia unui plan de manevră scris, mecanicul locomotivei **BB 576** a început operația de împingere a garniturii de la linia nr.11 la linia 1 AT la ora 18:18. Această primă operație a durat până la ora 18:23, când, după parcurgerea unei distanțe de 650 m, garnitura s-a oprit pe secțiunea 074 a stației CFR București Nord, după depășirea de către locomotivă a semnalului Y1G – *figura nr.6* - mișcarea de manevră 1.

Conform declarațiilor mecanicului de locomotivă, acesta a acționat frâna automată/electropneumatică în momentul în care s-a aflat la o distanță de circa 50 m de rama aflată în staționare, fără ca să sesizeze o scădere a vitezei de circulație. După circa 3-5 secunde, sesizând că viteza nu se reduce, mecanicul a acționat încă o treaptă cu această frână, apoi a acționat frâna directă a locomotivei și frâna automată/electropneumatică în frânare totală, fără ca viteza locomotivei să scadă. De la prima sesizare a faptului că viteza nu începea să scadă și până la producerea coliziunii, mecanicul nu a acționat frâna de urgență a locomotivei prin manipularea butonului/ciuperca de acționare, montat pe pupitru, în partea stângă lângă controler.

Descrierea modului în care mecanicul a acționat pentru frânarea locomotivei este făcută potrivit primelor informații furnizate de acesta, care în urma verificărilor efectuate ulterior la locomotiva BB576 nu s-au confirmat, reieșind în final că mecanicul a luat cu întârziere măsuri de frânare.

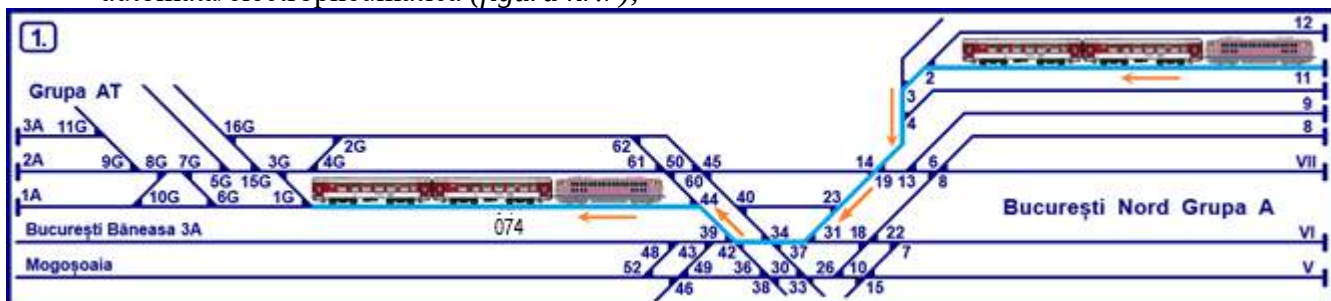
Figura nr.7 – manevra prin împingere a garniturii trenului nr.11034 de la linia nr.11 pe secțiunea 076 (în fața semnalului Y1G).

- ✓ împingerea garniturii trenului nr.11034 cu locomotiva **BB 576** de la linia nr.11, de garare din stația CFR București Nord, spre stația CFR București Grivița, cu oprire după depășirea de către locomotiva a semnalului Y1G, prin efectuarea unei frânări totale cu frâna automată/electropneumatică (figura nr.7);

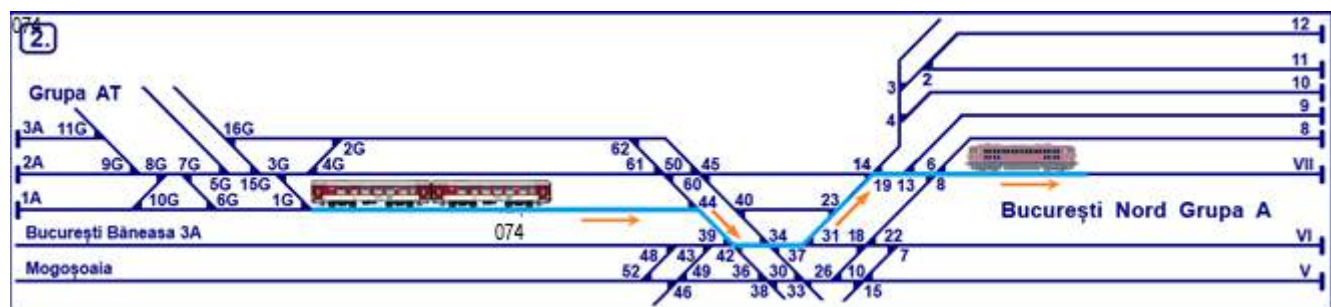
Figura nr.8 – detașarea locomotivei BB 576 de la garnitura trenului nr.11034 și deplasarea locomotivei la linia nr.7.

- ✓ ieșirea locomotivei **BB 576** izolată de pe garnitura trenului care se afla staționată pe secțiunea 074 între semnalele X1G și Y1G, până la linia nr.VII din stația CFR București Nord (cu parcurs peste schimbătoarele 44, 39/42, 34/37, 31, 23, 14/19, 13 și 6/8), și oprirea locomotivei prin acționarea frânei automate/electropneumatice din postul de conducere nr.I (figura nr.8);

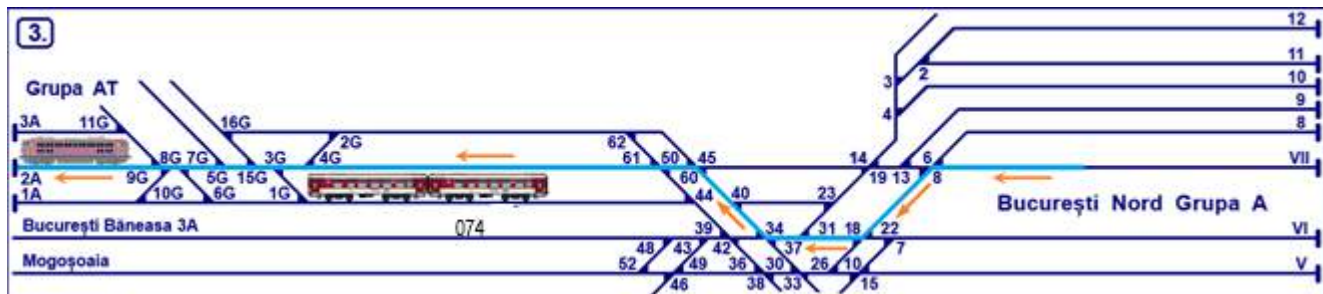
Figura nr.9 – manevrarea locomotivei BB 576 de la linia nr.7 la linia nr.2A.

- ✓ după schimbarea postului de conducere, locomotiva **BB 576** s-a deplasat izolat de la linia nr.VII (cu parcurs peste schimbătoarele 8/6, 22/18, 31, 37/34, 40, 45/60, 50/61, 4G, 3G, 15G, 5G, 7G, 8G și 9G) până pe linia nr.2AT a stației CFR București Grivița, unde a oprit prin acționarea frânei automate/electropneumatice (figura nr.9);
