## **RAPORT DE INVESTIGARE**

al accidentului feroviar produs la data de 01.09.2024, ora 15:30, pe raza de activitate a Sucursalei Regionale CF București, secția de circulație Giurgiu Nord - Videle (linie simplă electrificată), la ieșirea trenului de marfă nr.40712 001 (aparținând OTF SC Rail Cargo CARRIER - România SRL), de la linia nr.5, din halta de mișcare Rădulești, prin deraierea ambelor osii ale ultimului boghiu, în sensul de mers, de la cel de-al 7-lea vagon din compunerea trenului

*Ediție finală  
August 2025*

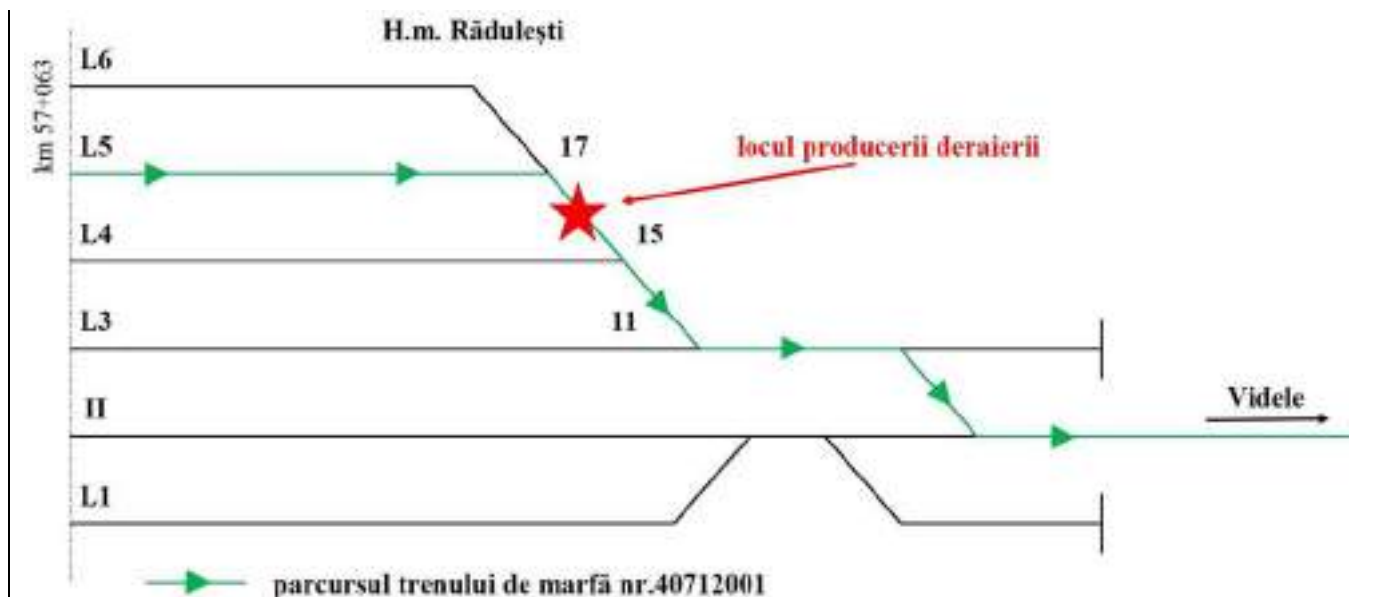
Fig. nr.2: Schița Hm Rădulești cap. X

Trenul de marfă nr.40712 001, a plecat din Hm Rădulești la ora 15:12. La ieșirea trenului de marfă, în jurul orei 15:15, din Hm Rădulești, de la linia 5, pe aliniamentul intermediar dintre schimbătoarele de cale nr.17 și nr.15, la 14 m de vârful schimbătorului de cale nr.17, (Fig. nr.2), mecanicul locomotivei a sesizat un recul (o smucitură) în corpul trenului, concomitent constatând scăderea presiunii aerului în conducta generală de aer, luând măsuri de frânare rapidă a trenului.

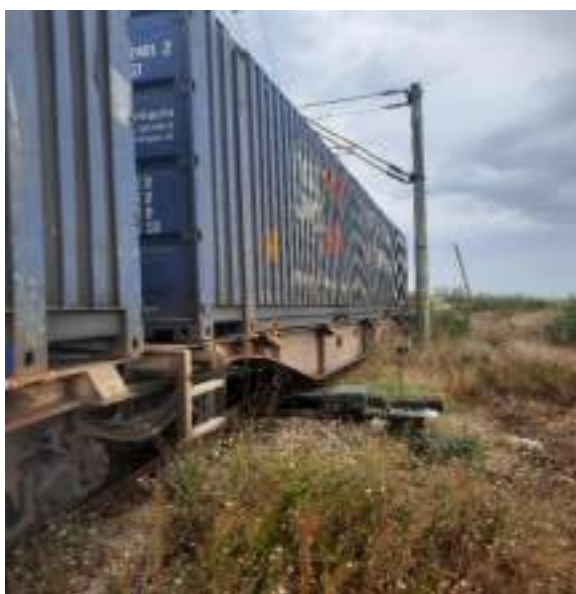
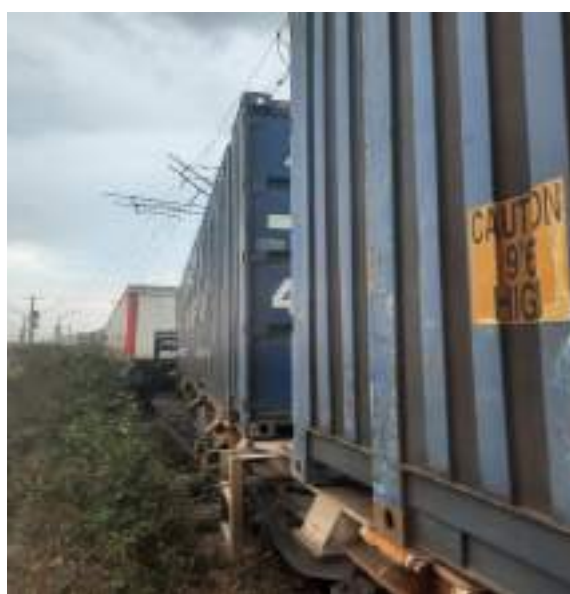
*Foto nr.3 și nr.4 – vagonul implicat în accident*

- deraiat de ambele osii ale ultimului boghiu, în sensul de mers, boghiul "C";
- data efectuării ultimei reparații planificate (RP): 23.01.2024 (2), efectuată la operatorul economic identificat prin acronimul BV;
- frână automată activă;
- schimbătorul de regim „gol/încărcat” în poziție corespunzătoare – „gol”;
- schimbătorul de regim „G/P” în poziție corespunzătoare – „marfă”;

Vagonul nr.31564962069-9 (vagonul care a deraiat), foto nr.3 și nr.4, este un vagon seria Sggmrss, destinat transportului de containere, aparținând Zeleznicna spolocnost Cargo Slovakia, a.s.

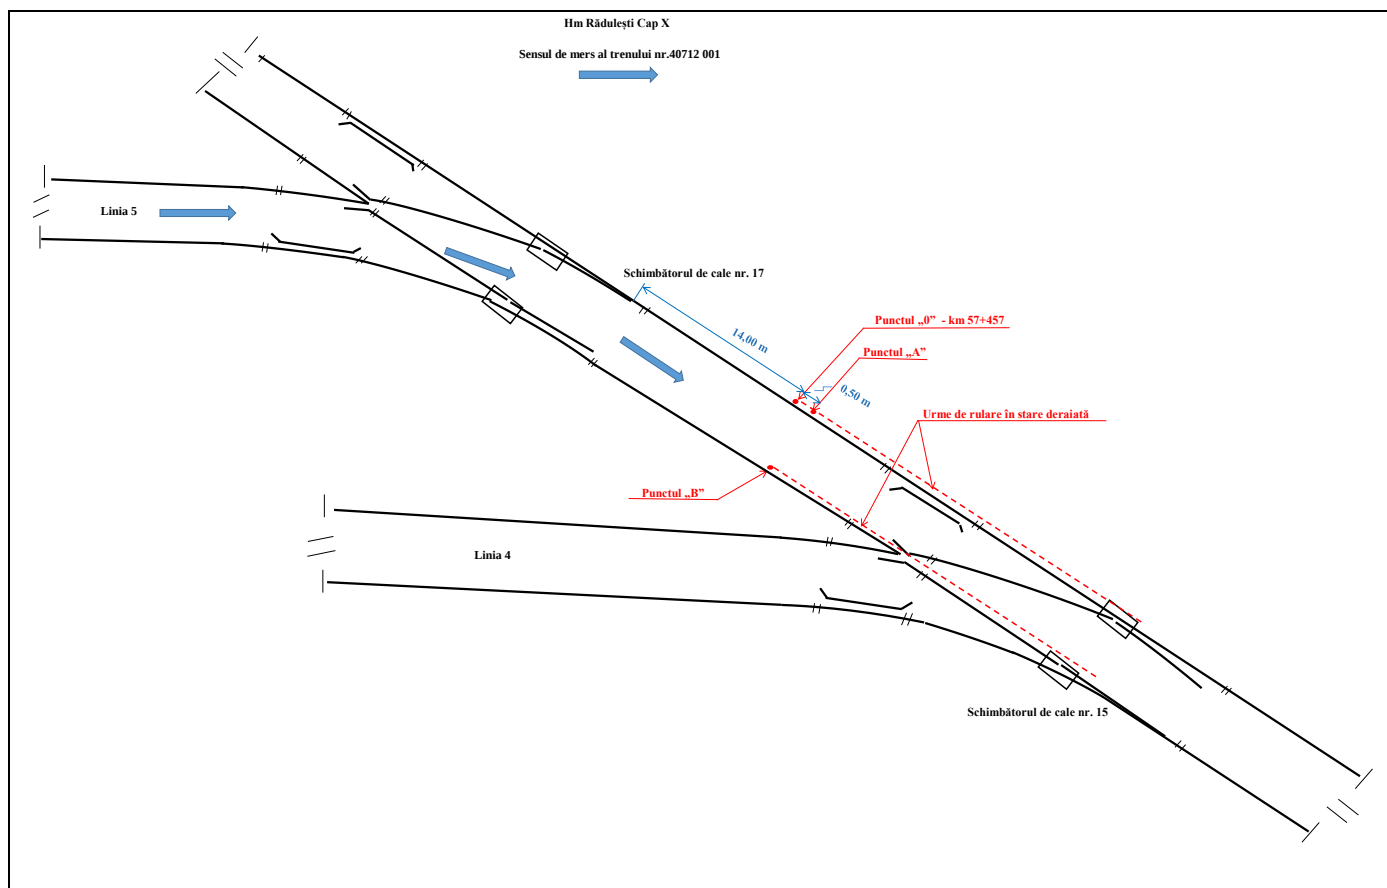
Figura nr.5 - Reprezentarea schematică a zonei pe care s-a produs accidentul feroviar

Accidentul feroviar s-a produs pe aliniamentul intermediar dintre vârful schimbătorului de cale nr.17 și inima de încrucișare a schimbătorului de cale nr.15, la km 57+457, în circulația trenului de marfă nr.40712001(apartținând OTF SC Rail Cargo CARRIER - România SRL), prin deraierea ambelor osii ale ultimului boghiu, în sensul de mers, de la cel de-al 7-lea vagon din compunerea trenului.

Prima urmă de escaladare al flancului activ al șinei din partea stângă aferente panoului dintre schimbătorul de cale nr.17 și schimbătorul de cale nr.15 de către roata din stânga a primei osii a ultimului boghiu, în sensul de mers, de la vagonul nr.31564962069-9, aflat al 7-lea în compunerea trenului, a fost identificată la km 57+457, la o distanță de 14,00 m de vârful acului schimbătorului de cale nr.17. Acest punct a fost marcat pe teren ca punctul „0” (foto nr.9).

Până la punctul de producere al deraierii, în sensul de mers al trenului, între punctele „26”÷„16”, valoarea torsionării căii depășea valoarea maximă a torsionării de 15,00 mm admisă pentru circulația trenurilor cu viteza  $V \leq 10$  km/h, înclinările rampelor defectelor erau mai mari decât valoarea maximă admisă pentru circulația trenurilor (1:166). Astfel, așa cum este exemplificat în diagrama nivelului transversal – *figura nr.7*, între punctele „26”÷„21” valoarea torsionării a fost de 25 mm, având înclinarea rampei defectului de 1:100, între punctele „25”÷„20” valoarea torsionării a fost de 23 mm, având înclinarea rampei defectului de 1:108, între punctele „24”÷„19” valoarea torsionării a fost de 22 mm, având înclinarea rampei defectului de 1:113, între punctele „23”÷„18” valoarea torsionării a fost de 21 mm, având înclinarea rampei defectului de 1:119 și între punctele „22”÷„17” valoarea torsionării a fost de 19 mm, având înclinarea rampei defectului de 1:131.
