## RAPORT DE INVESTIGARE

privind accidentul feroviar produs la data de 07.09.2024, ora 15:30, pe raza de activitate a Sucursalei Regionale CF Constanța, secția de circulație Medgidia – Constanța (linie dublă, electrificată), în halta de mișcare Valu lui Traian, la km 215+350, în circulația trenului de marfă nr.68502006, prin deraierea vagonului nr.37809341143-7, de primul boghiu în sensul de mers.

Raport de investigare final  
02.09.2025

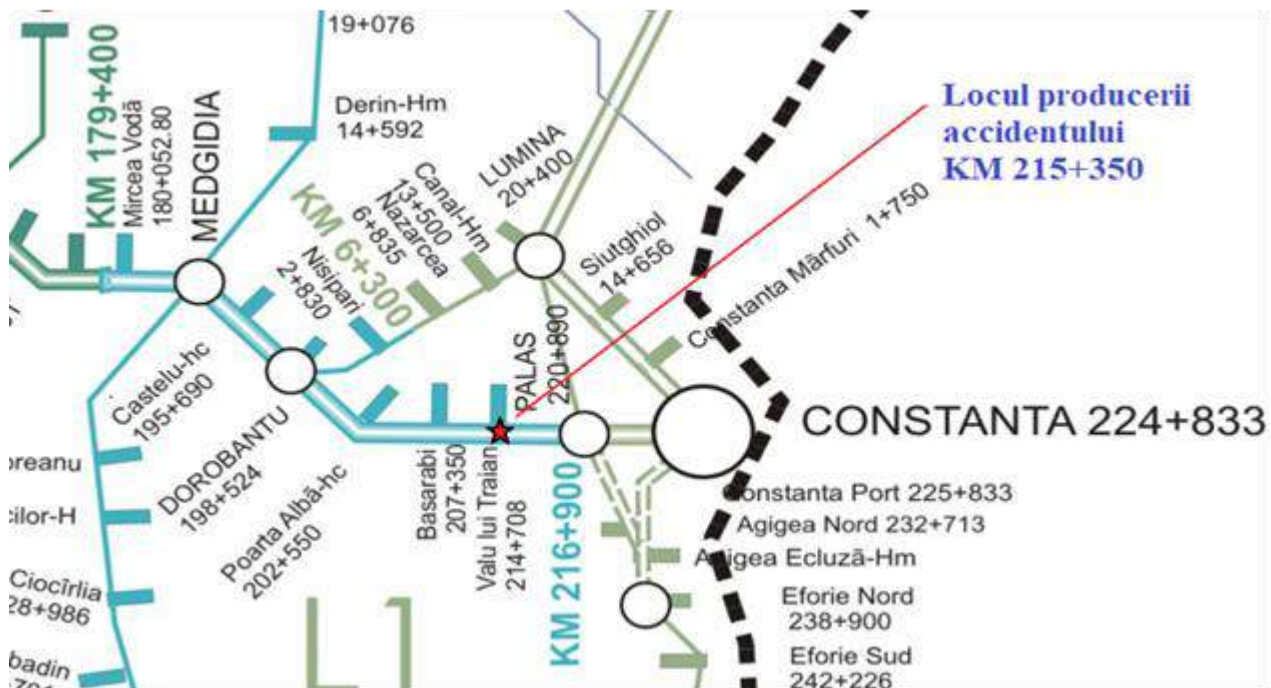
Figure 1 – Site of the railway accident.

The site of the railway accident is located in the railway county Constanța, track section Medgidia – Constanța (electrified double-track line), managed by CNCF "CFR" SA, in the railway station Valu lui Traian (Figure 1).

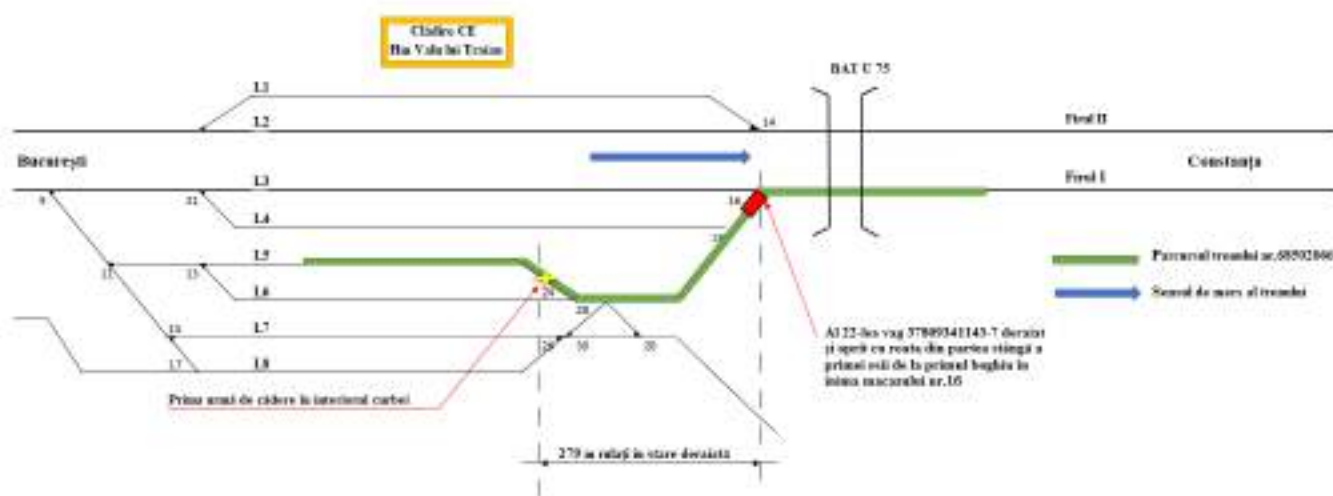
Figura nr.2 - Schița accidentului

Trenul a circulat în stare deraiată o distanță de aproximativ 279 m, după care s-a oprit ca urmare a întreruperii continuității conductei generale de aer și producerii frânării automate a trenului. Vagonul deraiat nr.37809341143-7 s-a oprit cu roata din partea stângă a primei osii a boghiului deraiat în inima schimbătorului de cale nr.16 (Foto nr.1 și 2), cap Y parcurs spre firul I în direcția Palas, la km 215+350.
