## RAPORT DE INVESTIGARE

privind accidentul feroviar produs la data de 12.09.2024, ora 19:45, pe raza de activitate a Sucursalei Regionale CF Craiova, secția de circulație Alunu – Băbeni (linie simplă neelectrificată), între stația CFR Berbești și halta de mișcare Popești Vâlcea, la km 30+520, în circulația trenului de marfă nr.60568 (aparținând operatorului de transport feroviar SNTFM „CFR Marfă” SA), prin deraierea de primul boghiu, în sensul de mers, al vagonului nr.81536654351-1, al 21-lea din compunerea trenului.

*Raport de investigare final  
11 septembrie 2025*

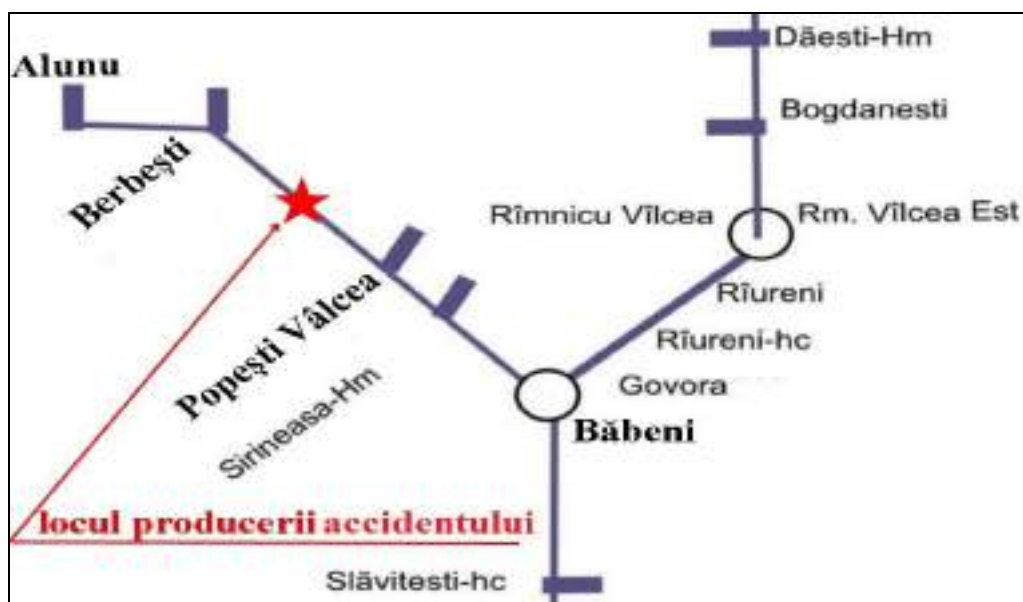
Imaginea nr.1 – poziția geografică a locului producerii accidentului

În data de 12.09.2024, în timpul circulației trenului de marfă nr.60568, între stația CFR Berbești și Hm Popești Vâlcea, pe o zonă de traseu în curbă cu deviație dreapta în sensul de mers (invers creșterii kilometrajului), trenul s-a oprit datorită măsurilor de frânare luate de către mecanicul de locomotivă.

Mecanicul a luat măsuri de frânare rapidă concomitent cu anunțarea mecanicilor celorlalte două locomotive despre frânarea trenului și asigurarea trenului contra pornirii din loc, declivitatea fiind de peste 4 ‰ în sensul de mers al trenului. După oprirea trenului, la verificarea efectuată pe teren de către mecanicul ajutor care deservea locomotiva de remorcare, s-a constatat deraierea de primul boghiu a vagonului de marfă nr.81536654351-1, al 21-lea din compunerea trenului, boghiu care a rulat în stare deraiată o distanță de aproximativ 3500 m.
