## RAPORT DE INVESTIGARE

al accidentului feroviar produs în data de 22.09.2024, în jurul orei 18:05, pe raza de activitate a Sucursalei Regionale de Căi Ferate Craiova, în stația CFR Turceni, prin deraierea locomotivei LEMA 083 la trecerea peste schimbătorul de cale nr.15, locomotivă aflată în remorcarea trenului de marfă nr.58490, aparținând operatorului de transport feroviar Constantin Grup Rail Logistic SRL

*Raport de investigare final  
15 septembrie 2025*

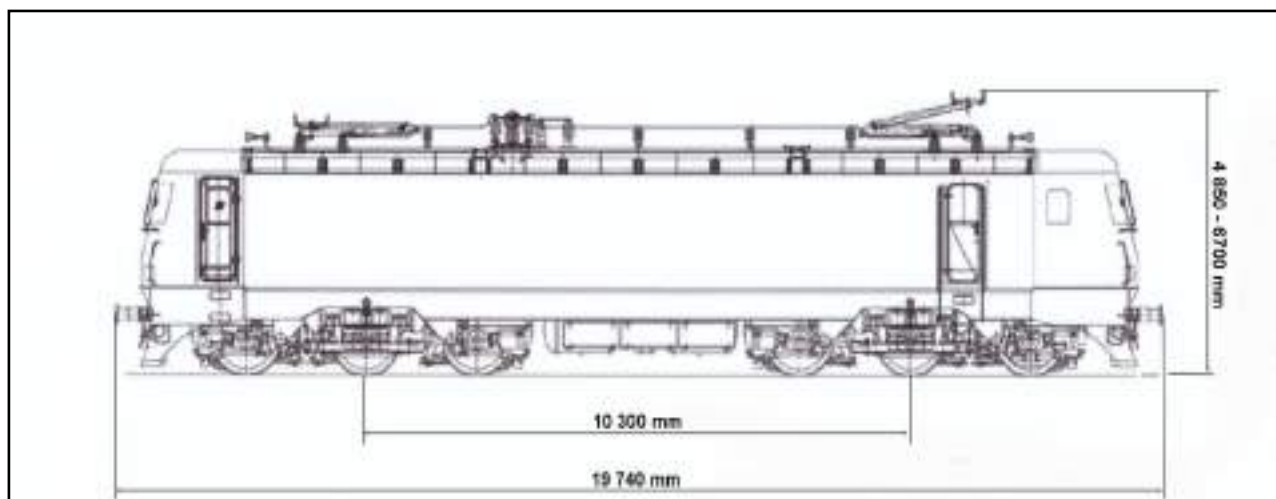
Fig. 3 Schiță dimensiuni gabarit locomotivă electrică LEMA

La verificarea locomotivei **LEMA 083** în stația CFR Turceni, după producerea accidentului feroviar, s-au constatat următoarele:
