## RAPORT DE INVESTIGARE

al accidentului feroviar produs la data de 26.09.2024, ora 16:55, pe raza de activitate a Sucursalei Regionale CF Craiova, secția de circulație Craiova – Filiași (linie dublă, electrificată), în stația CFR Craiova, prin deraierea locomotivei izolate LEMA 006, care circula ca tren nr.86699 (aparținând operatorului de transport feroviar SC Deutsche Bahn Cargo România SRL)

*Raport de investigare  
08.09.2025*

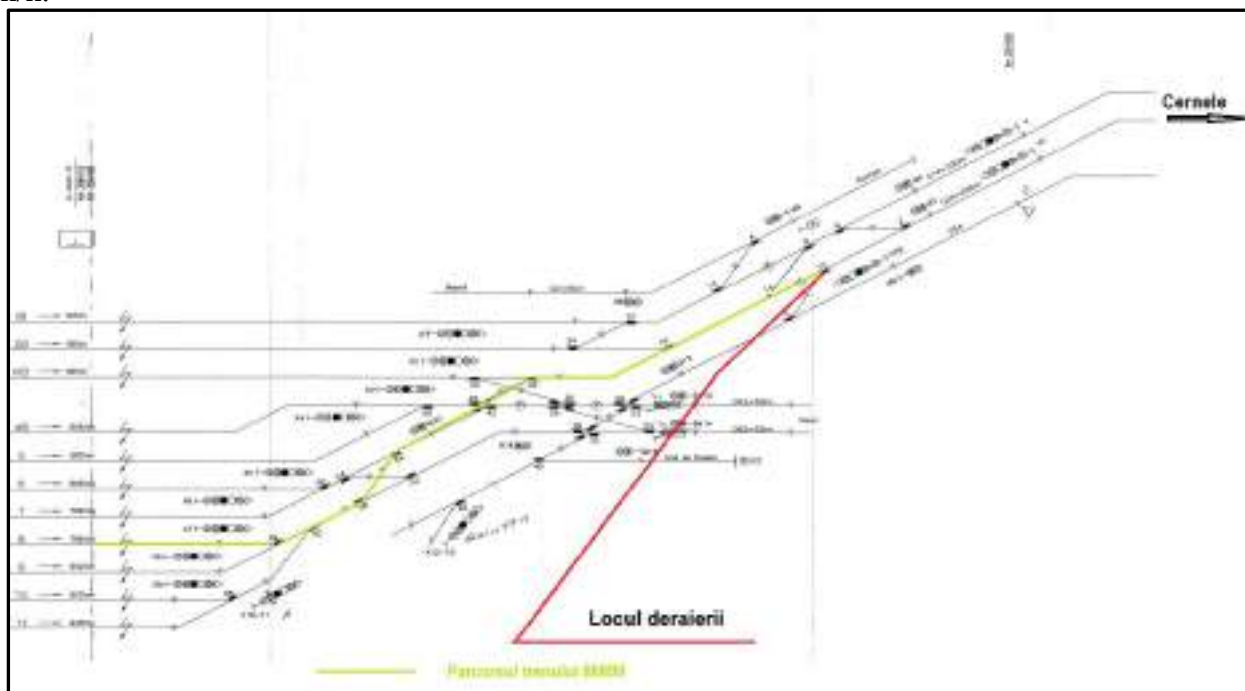
**Fig. nr. 3 – traseul trenului nr.86699**

În parcursul comandat pentru trenul nr.86699, schimbătorul de cale nr.10 a fost manevrat în poziția „pe abatere” și a fost atacat pe la călcâiul schimbătorului. Trenul a circulat în sensul kilometrării liniei, iar prima urmă de deraiere a fost constatată la km 250+556.(Fig. nr. 3)

Declivitatea liniei este de 1,8 ‰, pantă în sensul de mers al trenului, iar în plan transversal profilul este în rambleu cu înălțimea de până la 0,50 m (platforma stației).

Viteza de circulație a trenurilor, pe abaterea schimbătorului de cale nr.10 din stația CFR Craiova este 30 km/h.
