***Prezentul Aviz face parte integrantă din Raportul de Investigare al accidentului feroviar produs la data de 05.11.2024, pe raza de activitate a Sucursalei Regionale CF Craiova, secția de circulație Filiași - Caransebeș (linie simplă, electrificată), în circulația trenului de marfă nr.66078 004 (aparținând operatorului de transport feroviar SNTFM „CFR Marfă” SA), între stația CFR Tâmba și halta de mișcare Igroasa, prin deraierea a 7 vagoane din compunerea acestuia.***

## RAPORT DE INVESTIGARE

al accidentului feroviar produs 05.11.2024,  
pe raza de activitate a Sucursalei Regionale CF Craiova,  
între stația CFR Tâmba și halta de mișcare Igiroasa,  
în circulația trenului de marfă nr.66078 004

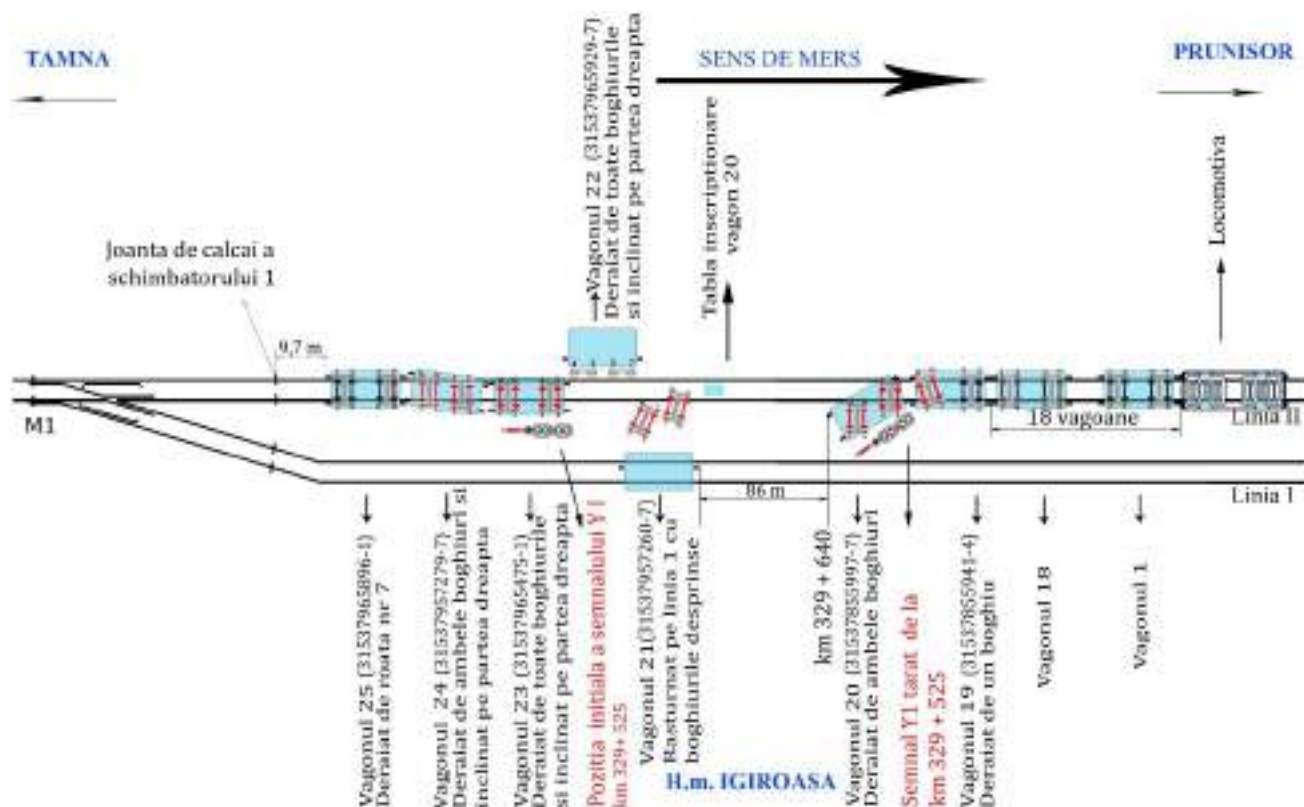
Figura nr.2 - schița producerii accidentului

Pe distanța cuprinsă între km 328+511,50 până la vârful schimbătorului de cale nr.1 (aproximativ 930 m) au fost constatate urme de deraiere ale unei singure osii (roata din partea dreaptă în exteriorul căii și roata corespondentă între firele căii).

Trenul a circulat în stare deraiată o distanță de aproximativ 1141 m, după care s-a oprit ca urmare a întreruperii conductei generale de aer și frânării automate.

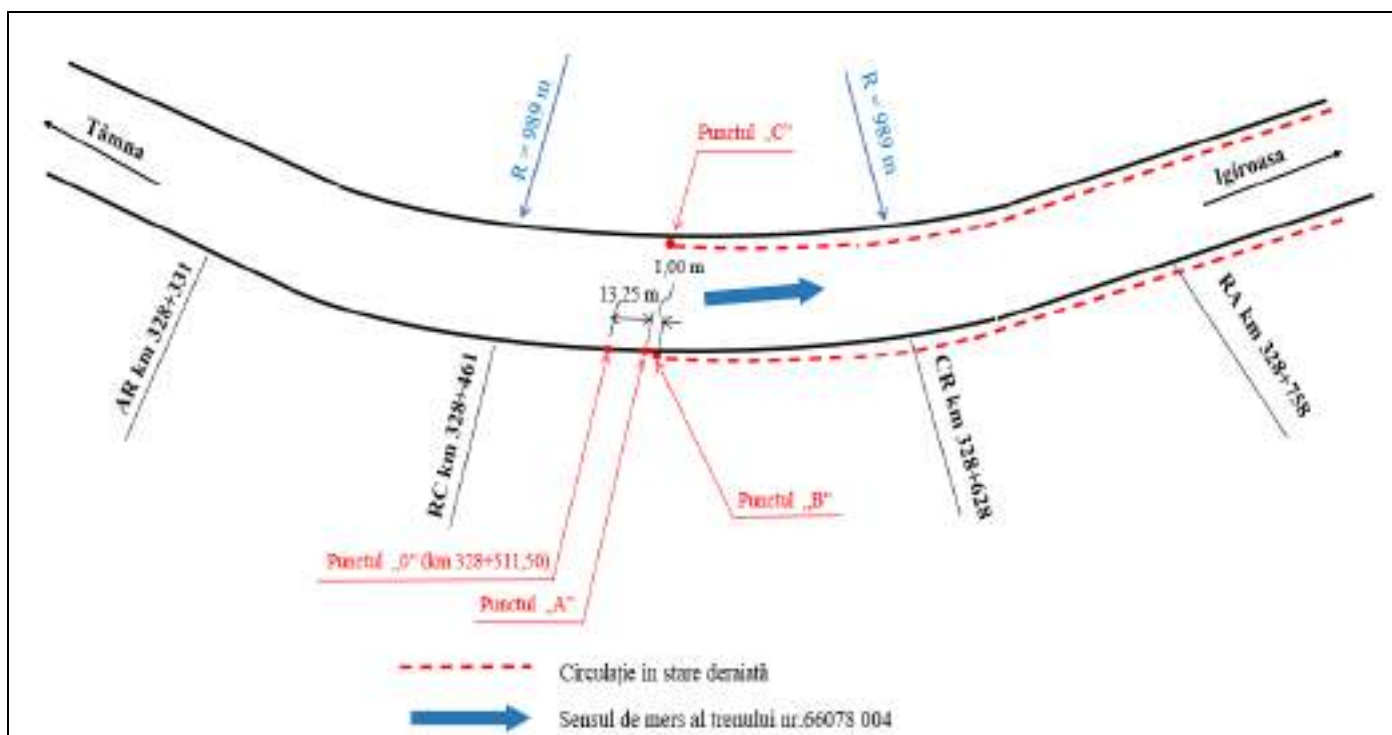
Figura nr.3: Schița cu locul deraierii

Curba pe care s-a produs deraierea este compusă dintr-un arc de cerc cu rază constantă  $R=989$  m, supraînălțare  $h = 85$  mm, supralărgire  $s = 0$  mm, săgeata  $f=50$  mm, care se racordează cu aliniamentele adiacente prin intermediul a două curbe de racordare ale căror lungimi sunt:  $L_{r1} = 130$  m și  $L_{r2} = 130$  m.

Punctele caracteristice ale curbei cu deviație stânga sunt amplasate la următoarele poziții kilometrice: AR – km 328+331, RC – km 328+461, CR – km 328+628, RA – km 328+758. Deraierea s-a produs la km 328+511,50, în cuprinsul curbei circulare (figura nr.5).

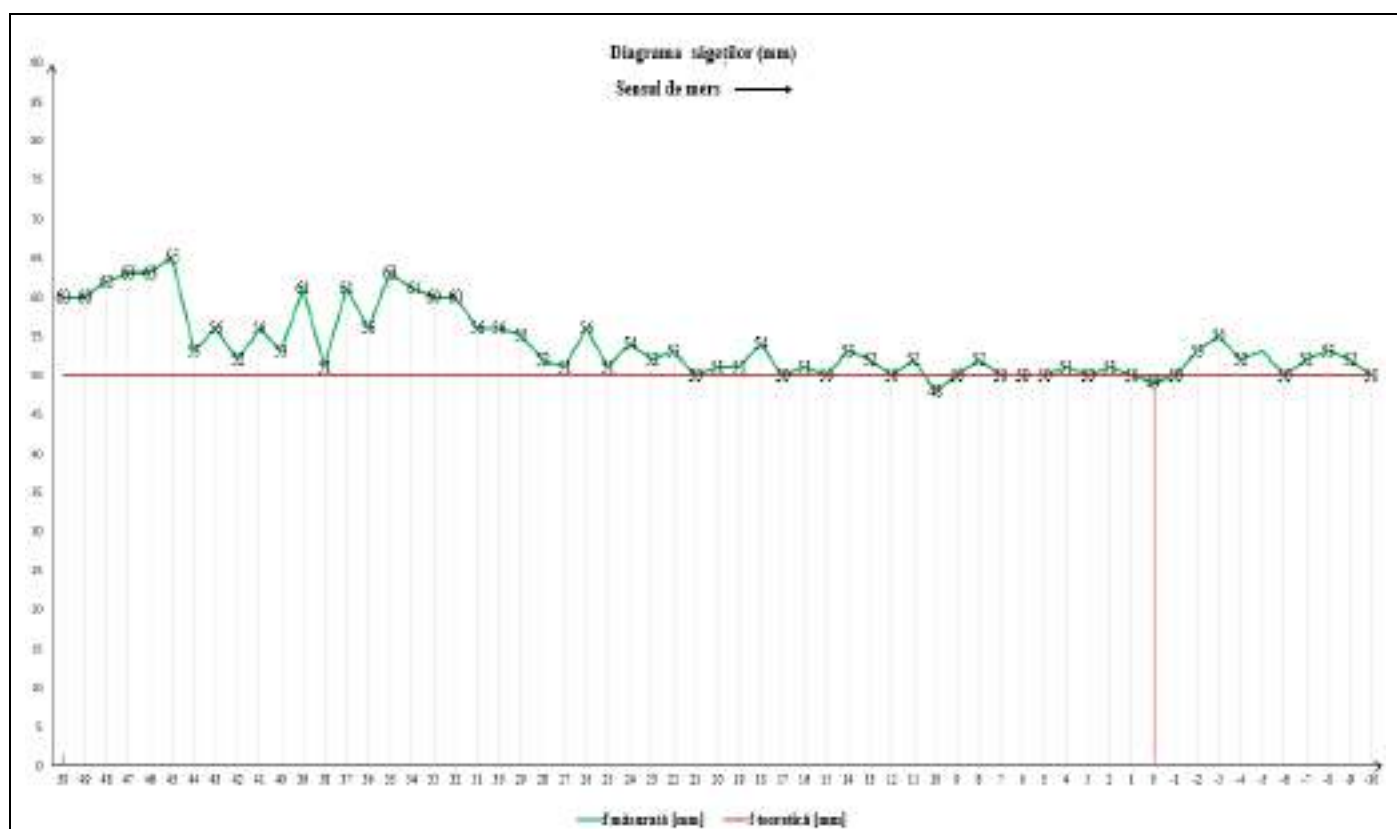
Figura nr.6: Diagrama săgeților

Valorile săgeților sunt prezentate în figura nr.6.

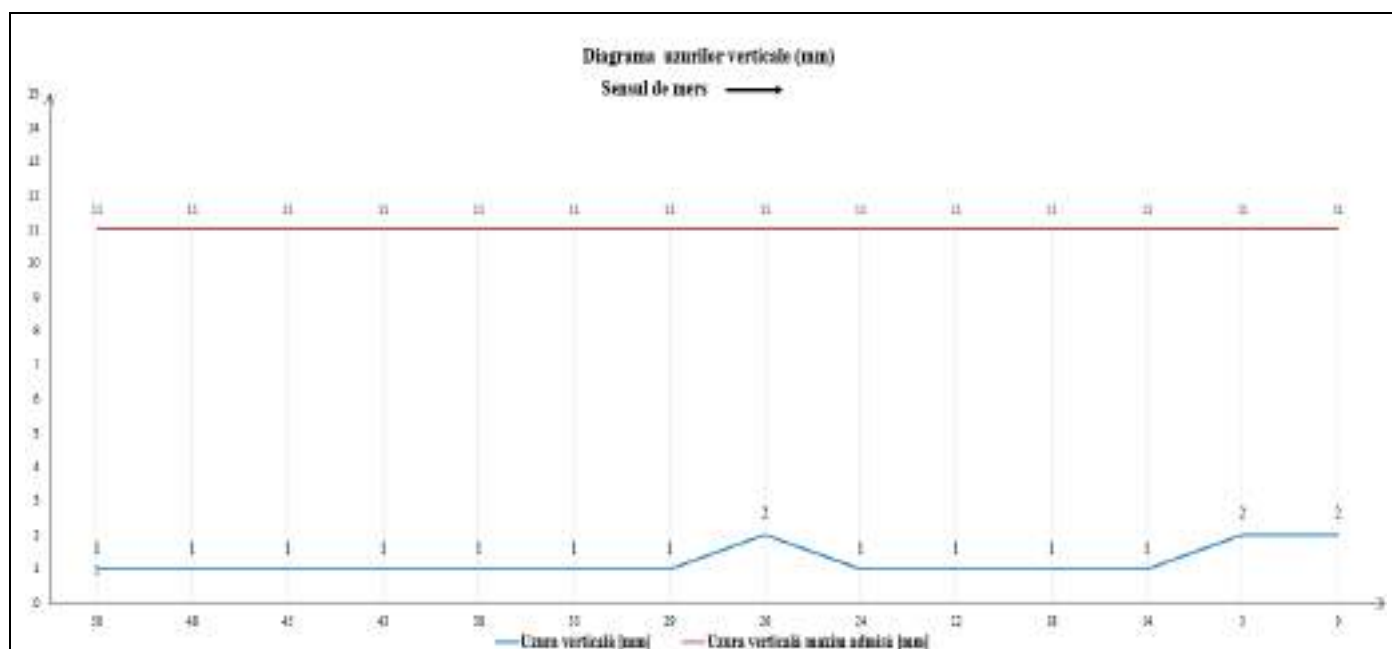
Figura nr.7: Diagrama uzurilor verticale

S-au măsurat, de asemenea, uzurile verticale și laterale ale șinei de pe firul exterior al curbei, cu șublerul de măsurat uzura șinelor în punctele „50” ÷ „0”.

Valorile uzurilor verticale și laterale ale șinei sunt prezentate sub formă de diagrame – figurile nr.7 și nr.8.
