***Prezentul Aviz face parte integrantă din Raportul de investigare al accidentului feroviar produs în data de 20.11.2024, în circulația trenului de marfă nr.67733 aparținând operatorului de transport feroviar de marfă SC RAIL FORCE SRL Brașov, pe raza de activitate a Sucursalei Regionala de Căi Ferate Brașov, secția de circulație Brașov – Sighișoara (linie dublă electrificată), între haltele de mișcare Augustin și Racoș, prin deraierea de primul boghiu în sensul de mers a macaralei EDK 2000 de 250 tf aflată în compunerea trenului.***

## RAPORT DE INVESTIGARE

privind accidentul feroviar produs în data de **20.11.2024**, pe raza de activitate a Sucursalei Regionale de Căi Ferate Brașov, între haltele de mișcare Augustin și Racoș, prin deraierea de primul boghiu în sensul de mers al macaralei EDK 2000 de 250 tf aflată în compunerea trenului de marfă nr.67733

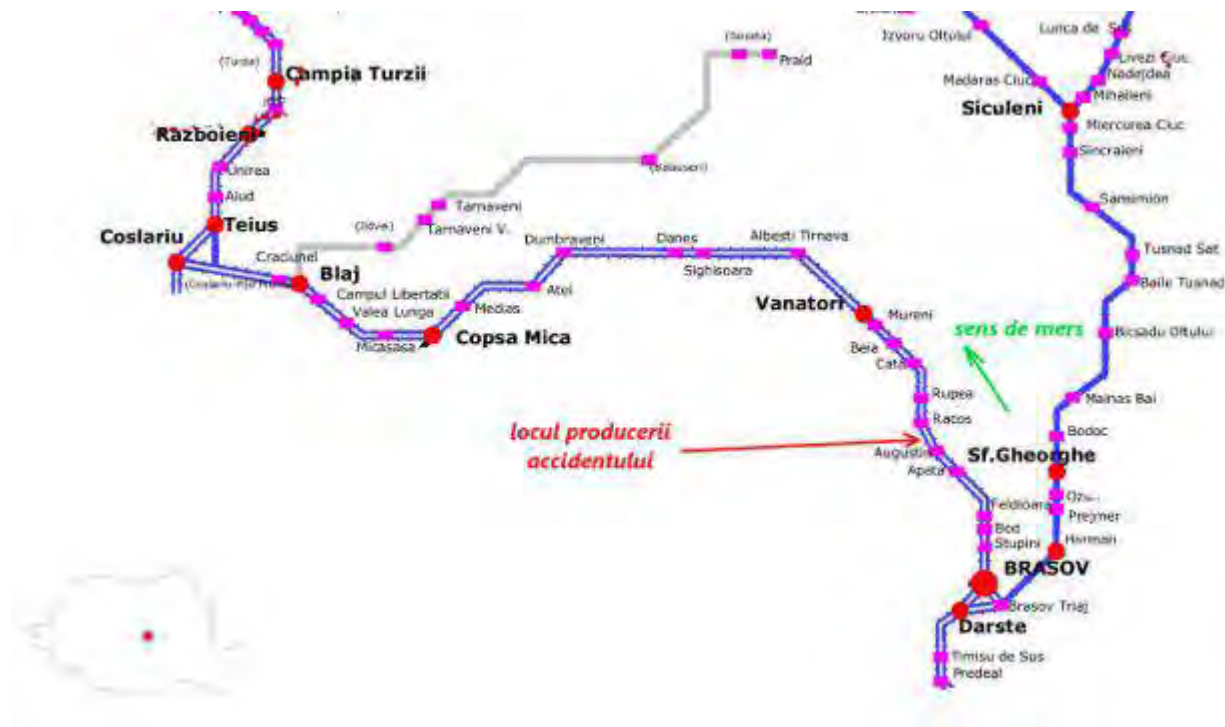
Figura nr.1 – locul producerii accidentului

În data de **20.11.2024**, în timpul circulației trenului de marfă nr.67733 între Hm Augustin și Hm Racoș – *figura nr.1*, când trenul se afla pe o porțiune de linie în curbă cu deviație stânga în sensul de mers – *foto nr.1*, cu declivitate de 2,2‰ - pantă în sensul de mers al trenului -, personalul de locomotivă a sesizat o creștere nejustificată a curentului pe motoarele de tracțiune. În urma verificării modului de circulație al trenului, s-a constatat că în zona macaralei se observa mult praf, motiv pentru care mecanicul a luat măsura de oprire de urgență a trenului prin efectuarea unei frânări rapide.

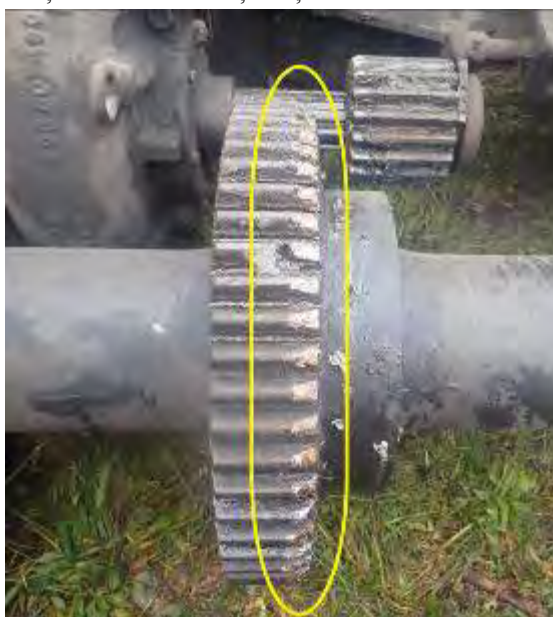
*Foto nr.7*

- ✓ coroana dințată de pe osia nr.5 utilizată pentru deplasarea proprie a macaralei, prezenta toți dinții – în partea dreaptă sens de mers înspre pinionul reductorului - afectați prin desprindere de material pe o porțiune de circa 2 cm, cu ruptură de material nouă – *foto nr.7*;

Comisia de investigare consideră faptul că, se poate rezonabil concluziona că în timpul circulației după trecerea prin Hm Augustin, din cauza vegetației abundente și a trepidațiilor cauzate de starea căii, axul pinionului s-a deplasat longitudinal spre coroana dințată – nefiind asigurat suplimentar -, intrând în contact cu aceasta. Menționăm faptul că din construcție, distanța în plan orizontal dintre cele două piese este de circa 5÷6 cm.

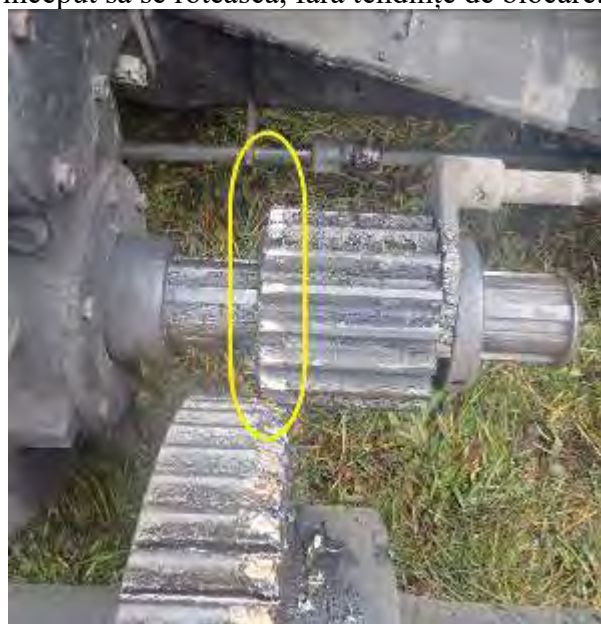
*Foto nr.8*

- ✓ pinionul reductorului utilizat pentru deplasarea proprie a macaralei prezenta toți dinții – în partea stângă sens de mers înspre coroana dințată montată pe osie – afectați prin desprindere de material pe o porțiune de circa 1 cm, cu ruptură de material nouă – *foto nr.8*;

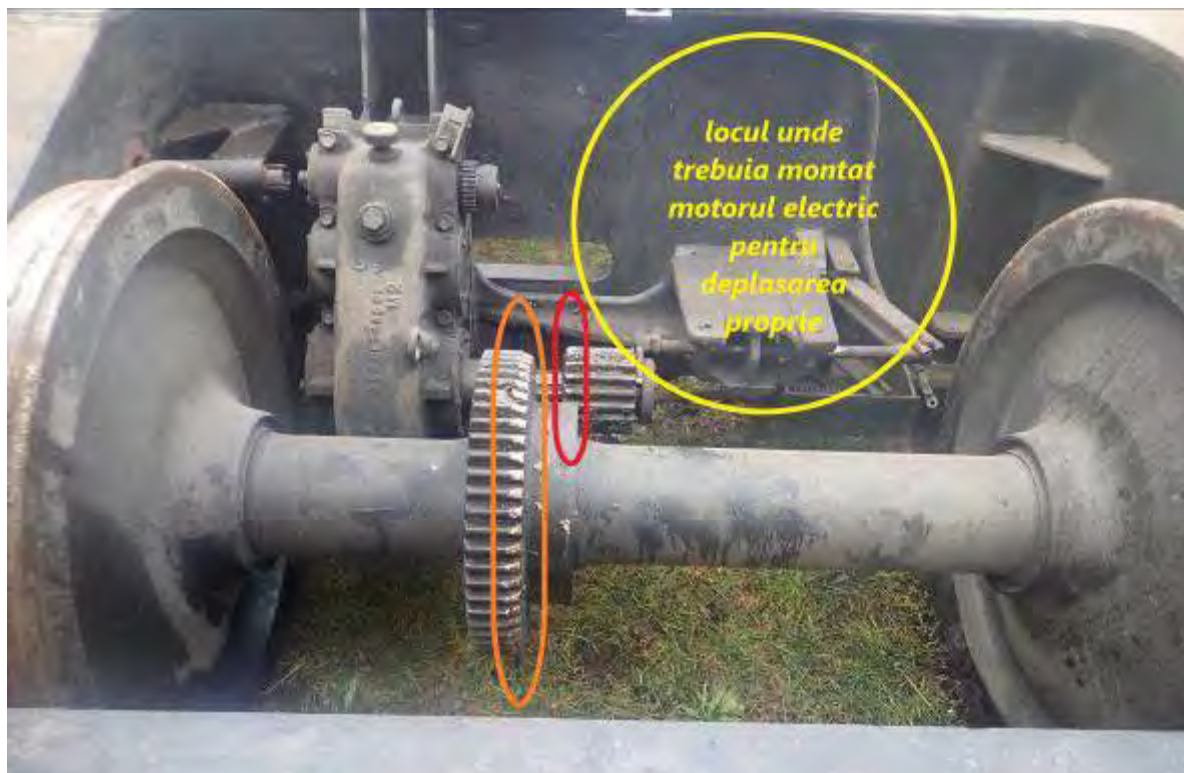
Foto nr.9

- ✓ motorul aferent boghiului nr.2 pentru deplasarea proprie a macaralei era demontat de dinainte de producerea accidentului, respectiv după producerea accidentului din data de **15.04.2017** când s-a produs spargerea carcasei acestuia – *foto nr.9*;

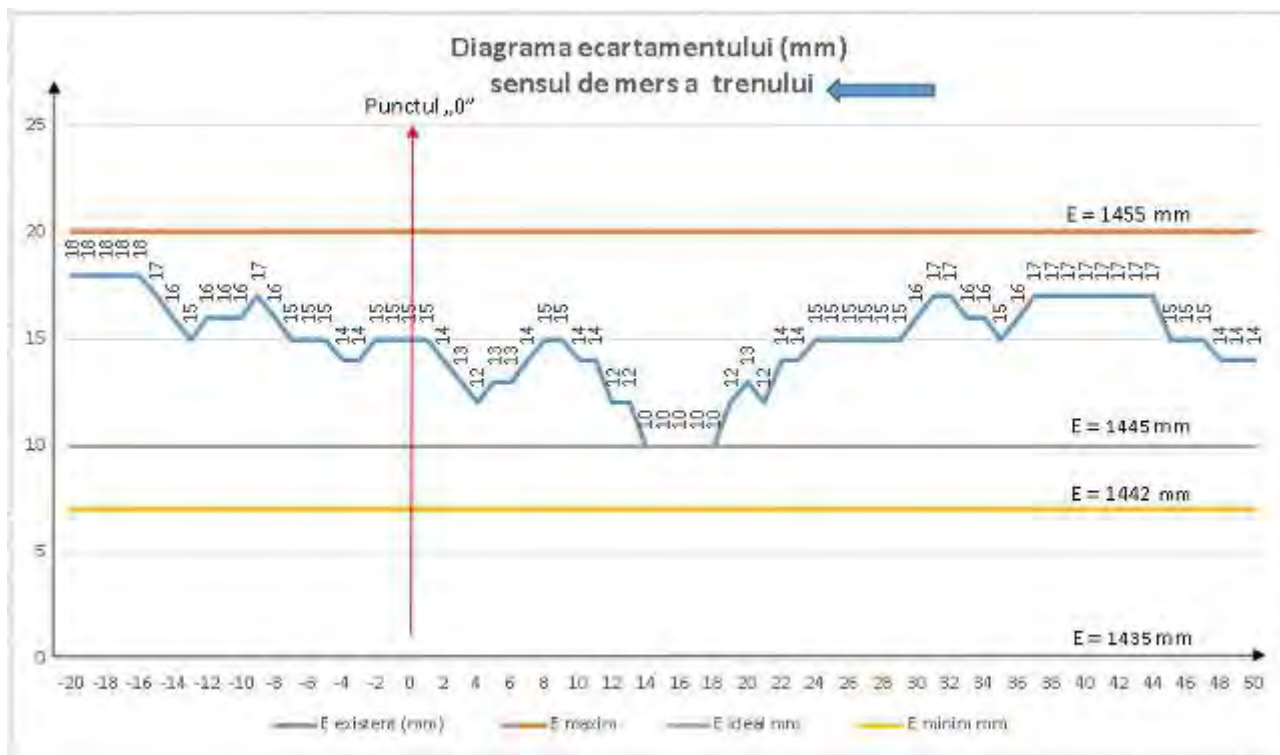
Diagrama nr.1 - Diagrama ecartament

- a.) În diagrama nr.1 **E ideal** 1445 mm reprezintă ecartamentul nominal 1435mm + supralărgirea  $s$  de 10 mm, **E maxim** admis 1455 mm reprezintă valoarea ecartamentului nominal 1435 mm + 10 mm supralărgirea  $s$  + 10 mm toleranța maxim admisă corespunzătoare vitezei de circulație, **E minim** admis 1442 mm reprezintă valoarea ecartamentului nominal 1435 mm + 10 mm supralărgirea  $s$  - 3 mm toleranța minimă admisă corespunzătoare vitezei de circulație;

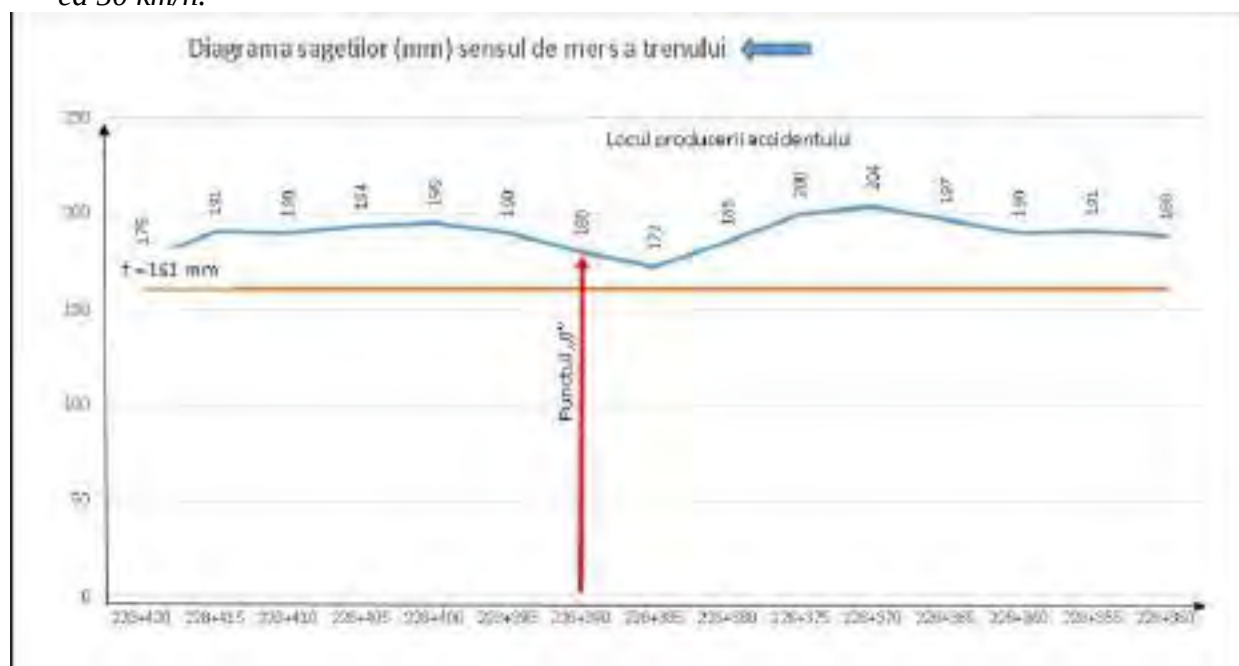
Diagrama nr.3 - Diagrama săgeților.

Din analiza valorilor parametrilor măsurați la data producerii accidentului feroviar în punctele menționate (diagramele nr.1÷3), comparativ cu prevederile regulamentare, au fost constatate următoarele:

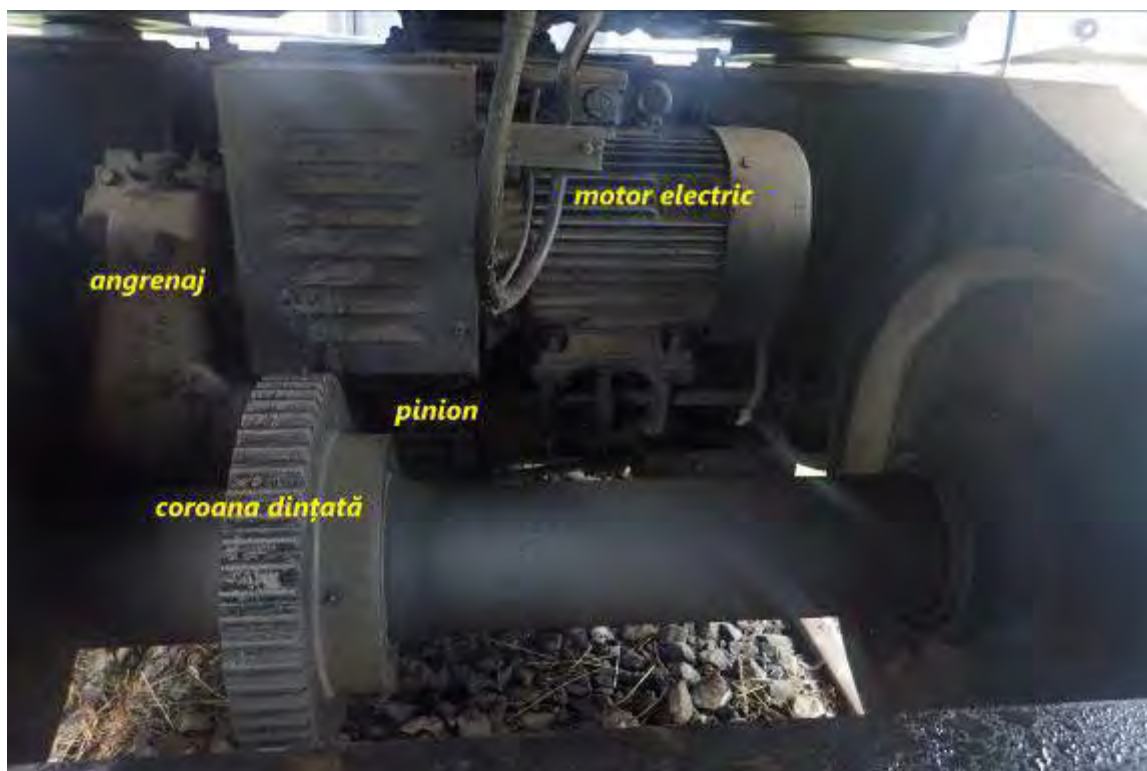
Precizăm de asemenea faptul că la o funcționare normală, înainte de începerea deplasării proprii a macaralei, pinionul reductorului este cuplat manual – cu ajutorul unei manivele *foto nr.10* - pe coroana dințată cu macaraua aflată în staționare – *foto nr.21*.

*Foto nr.21 – ansamblul utilizat pentru deplasarea proprie a macaralei*

Din cauza vitezei de circulație în momentul anterior deraierii – respectiv 42 km/h, mult mai mare ca în cazul probelor efectuate în unitatea specializată, mult mai mare decât viteza de deplasare proprie (6 km/h) și contrar unei cuplări normale – cu macaraua în staționare -, după ajungerea în contact, cele două piese nu au putut funcționa ca într-o situație normală – pinionul nu se rotea la momentul respectiv -, producându-se degradarea parțială a acestora. Circulația macaralei în aceste condiții a condus la împiedicarea circulației libere a osiei nr.5 și la tendința de blocare a acesteia. Menționăm faptul că pinionul este montat fix pe un ax și nu permite o mișcare longitudinală a acestuia.
