RAPORT DE INVESTIGARE

privind accidentul feroviar grav produs la data de 05.04.2020,
pe raza de activitate a Sucursalei Regionale de Căi Ferate Brașov,
între haltele de mișcare Augustin și Racoș,
prin declanșarea unui incendiu la cele două vagoane din compunerea trenului de călători Regio
nr.3535, aparținând SNTFC „CFR Călători” SA.

*Raport final
01 aprilie 2021*

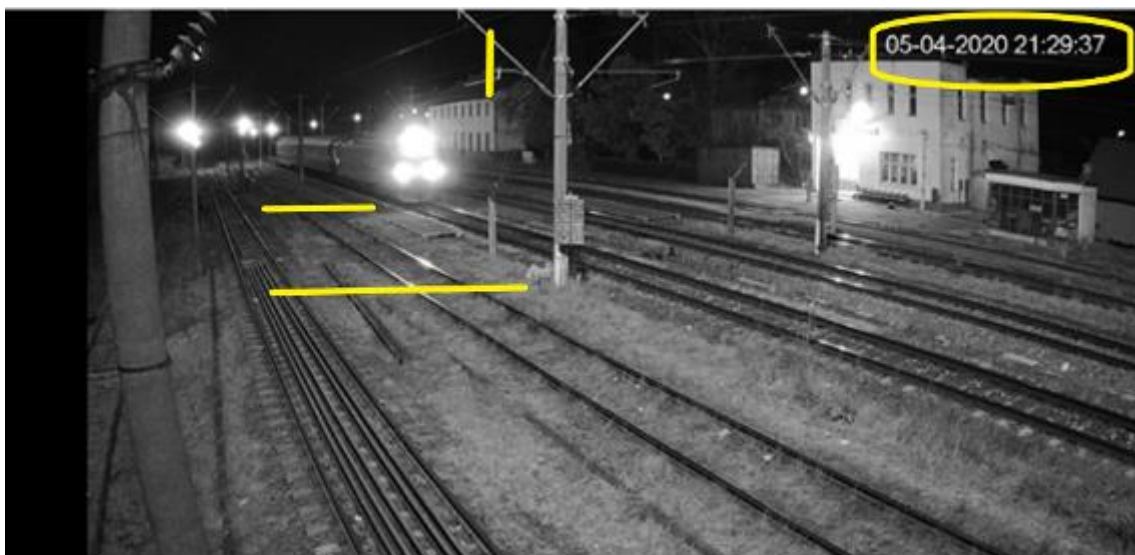
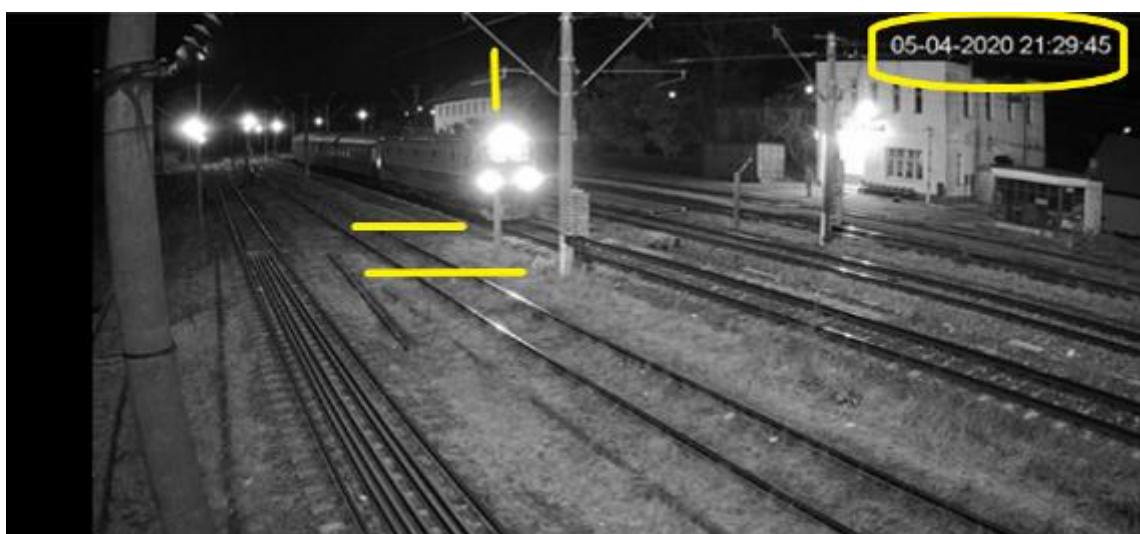
Conform orelor afișate pe imaginile surprinse de cele 3 camere de luat vederi care au înregistrat sosirea/plecarea trenului, trenul Regio nr.3535 a sosit în Hm Augustin la ora **21:29:45** – foto nr.4-5 și a plecat la ora **21:33:51** – foto nr.6-7, după o staționare de 4 minute, timp de staționare care se regăsește și pe banda de vitezometru a locomotivei. Conform declarațiilor administratorului camerelor de luat vederi din Hm Augustin, ora înregistrată de către acestea a fost cu circa 13 minute înainte față de ora reală, ceea ce înseamnă că ora reală de plecare a trenului din haltă a fost ora **21:20:51**, ora care a fost trecută de către IDM în RUCLCM fiind **21:20**. În consecință, pentru activitățile desfășurate de IDM în Hm Augustin după plecarea trenului, se va lua în analiză orele menționate de către acesta în registre.

Foto nr.4 – ora 21:29:37, trenul este în mișcare în vederea opririi

Foto nr.5 – ora 21:29:45, trenul este oprit

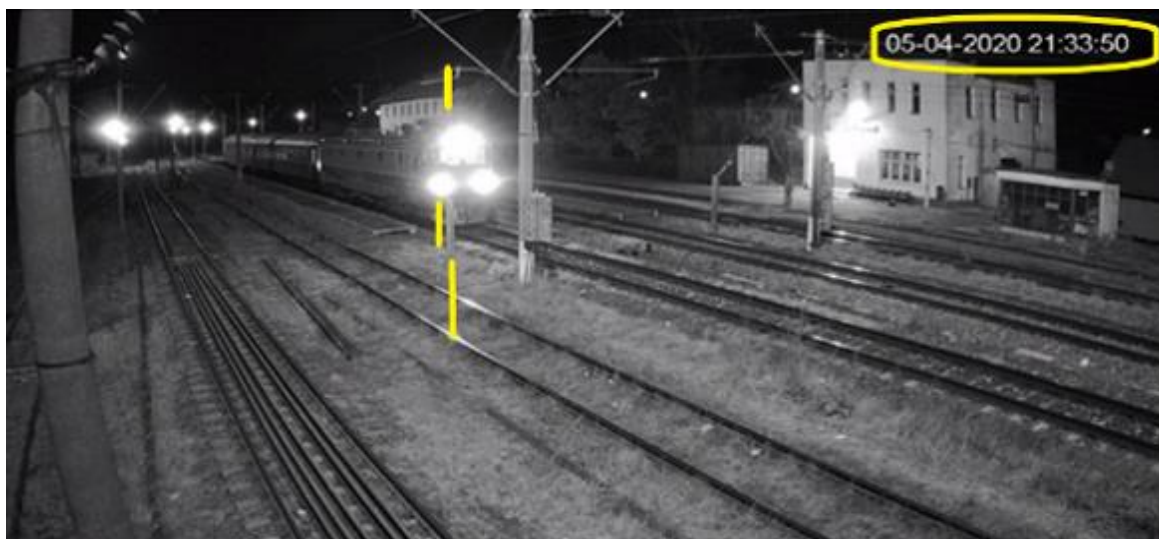
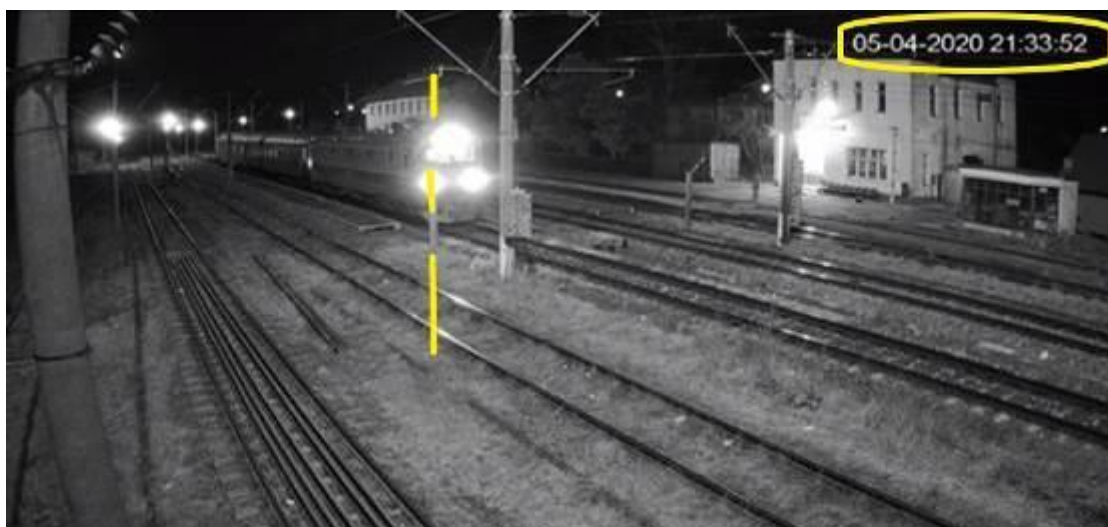
Foto nr.6 – ora 21:33:50, trenul este încă în staționare, în aceeași poziție ca la sosire

Foto nr.7 – ora 21:33:52, trenul s-a pus în mișcare și s-a deplasat față de poziția anterioară

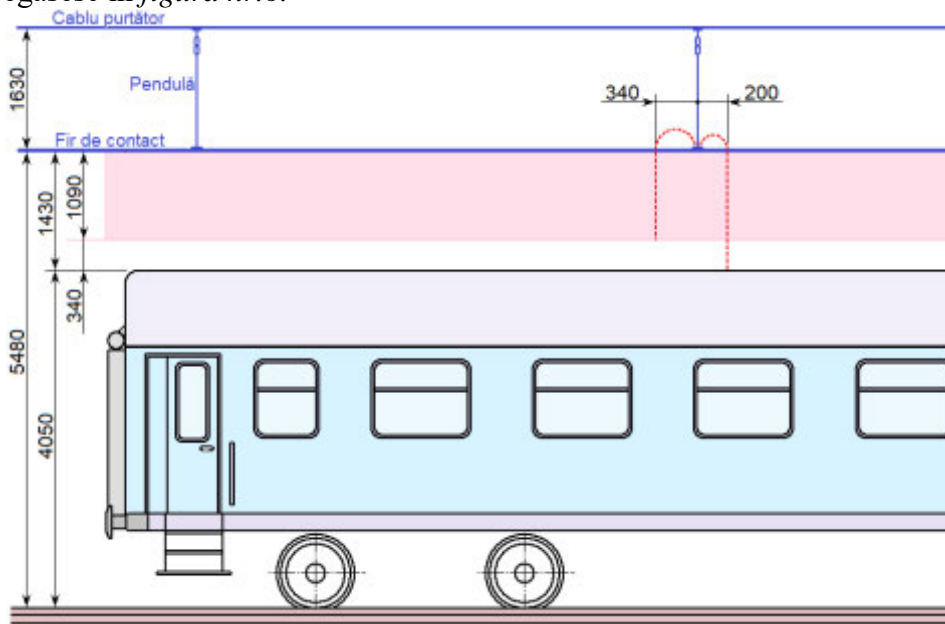
Figura nr.6

- la cea de a patra pendulă de la stâlpul LC nr.75, în direcția de mers a trenului implicat în accident, a fost verificat nodul pendulei (simplu articulat) constatându-se că uzurile sârmei din care este confecționată pendula sunt în limitele prevăzute de reglementările specifice;
- s-a măsurat înălțimea constructivă între cablul purtător și firul de contact în zona celei de a doua pendule în sensul de mers al trenului de la stâlpul LC nr.75 unde a fost găsită bucata de sârma (lungimea pendulei), aceasta fiind de 1630 mm;
- s-a măsurat înălțimea constructivă între NSS și firul de contact în zona respectivă, aceasta având valoarea de 5480 mm;

Correspondența între elementele implicate, respectiv, NSS, vagon, fir de contact, cablul purtător, se regăsesc în *figura nr.6*.

În legătură cu modul de producere al arcului electric, precizăm faptul că, în conformitate cu prevederile Instrucției nr.353/1986, art.45, litera c) – „distanța între încărcăturile și elementele aflate normal sub tensiune trebuie să fie mai mare sau cel mult egală cu 340 mm” – *figura nr.6*.

Un arc electric asemănător ar fi putut fi declanșat de conturnarea unui izolator sau desprinderea pendulei din zona constatată cu depuneri de material. Dar, conform constatărilor menționate la *cap.C.5.4.3*, șurubul de prindere a pendulei de firul de contact și pendula, nu prezentau urme care să conducă la concluzia că pendula în cauză ar fi fost schimbată după producerea accidentului. De asemenea, materialul din care este confecționată pendula, grosimea și lungimea acesteia, nu puteau produce găurile din acoperișul vagonului și urmele de pe suprafața superioară a firului de contact, partea de pendulă îndoită având lungimi cuprinse între 220÷340 mm – *figura nr.6*.

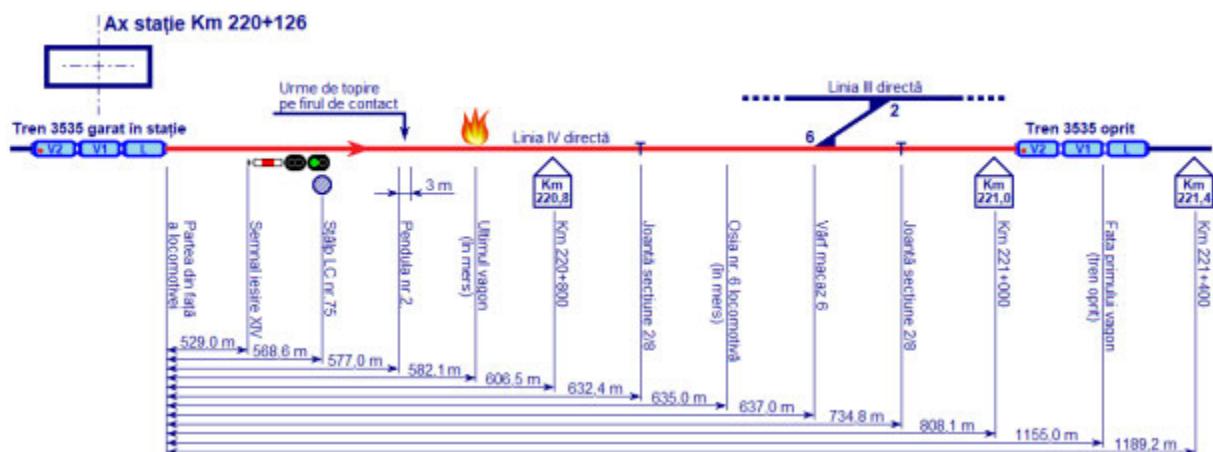
Figura nr.7

Urmare a acestei analize s-a constatat că, în momentul producerii arcului electric (secunda 16 – v. cap.C.1 foto nr.2) semnalul „fine de tren” se afla la o distanță de circa 7,20 m după stâlpul LC nr.75, în sensul de mers al trenului.

Poziția identificată în acest mod corespunde zonei unde firul de contact a fost constatat cu urme de topire pe suprafața superioară.

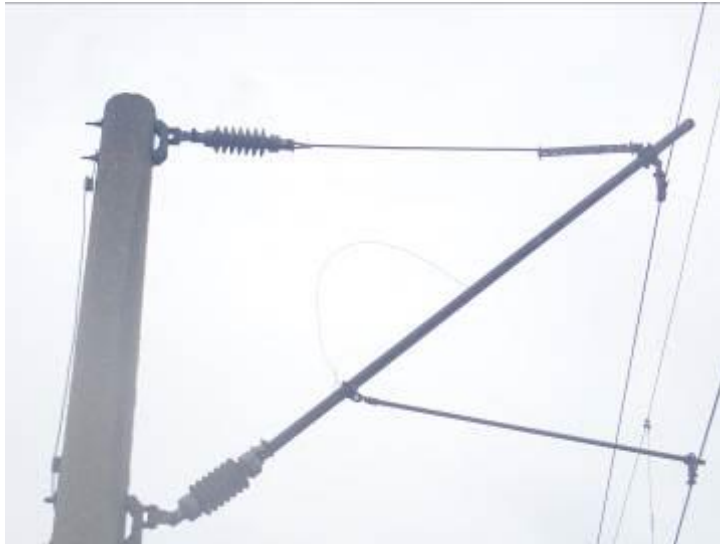
Foto nr.16

La data de 15.08.2020, în stația CFR Brașov, s-a produs un deranjament la LC manifestat printr-un arc electric și prin declanșarea fiderului 5F cu protecție Maximal+Distanță cu RAR nereușit, la fel ca și în cazul accidentului investigat. Cauza producerii acestei declanșări a fost un izolator ceramic tip B conturnat și o pendulă oblică topită – *foto nr.16*.

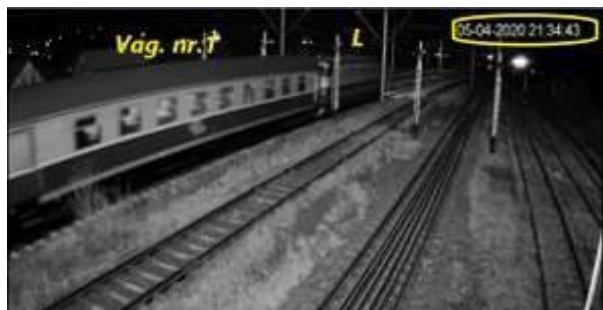
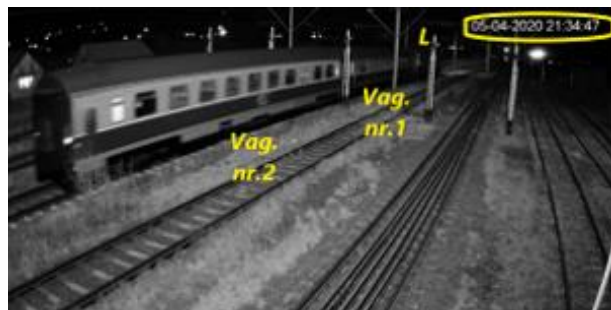
o ionizare a aerului între vagon și firul de contact (început de incendiu) care să favorizeze producerea arcului electric – *foto nr.23,24.*

De asemenea, în zona identificată de comisia de investigare ca fiind zona de declanșare a arcului electric, nu au fost constatate pe teren resturi de geam spart care să fi provenit de la o eventuală explozie produsă în interiorul vagoanelor din tren.

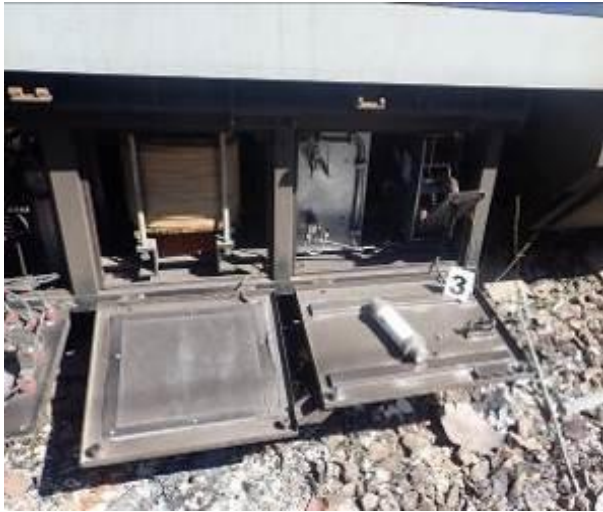
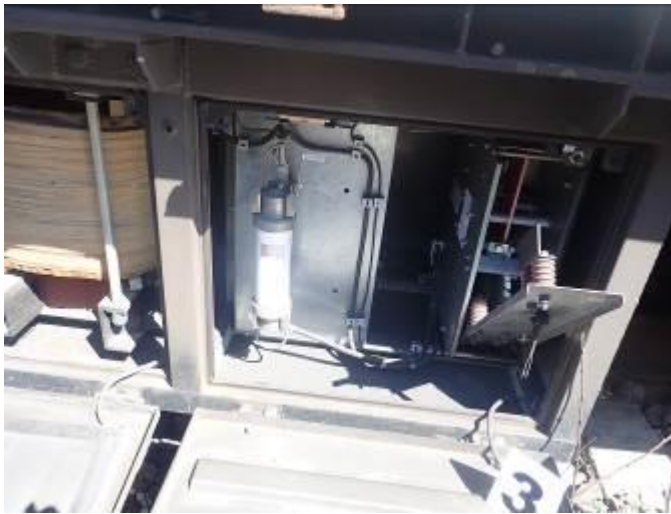
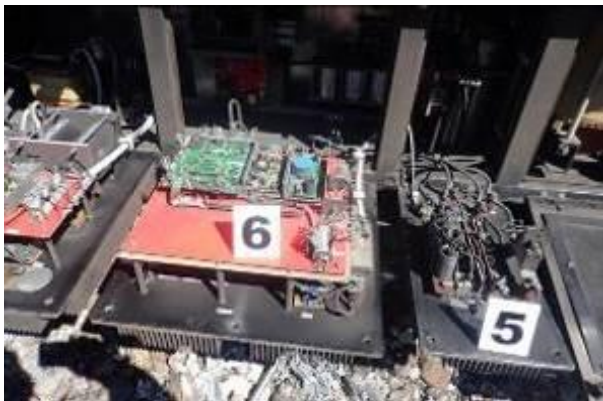
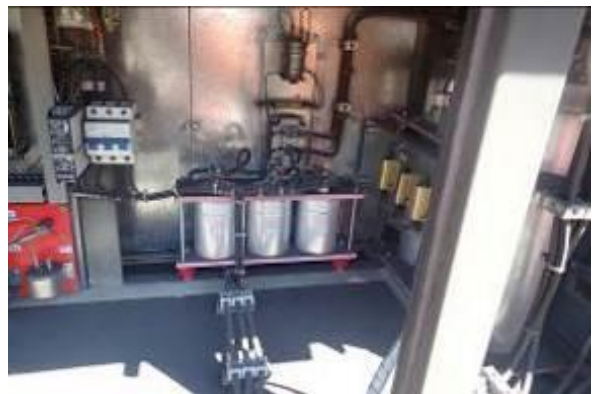
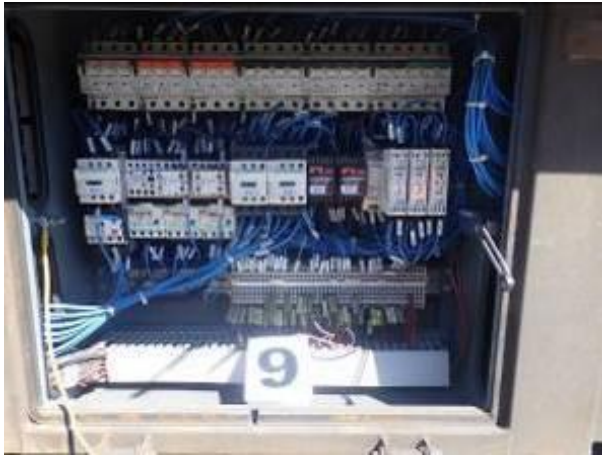
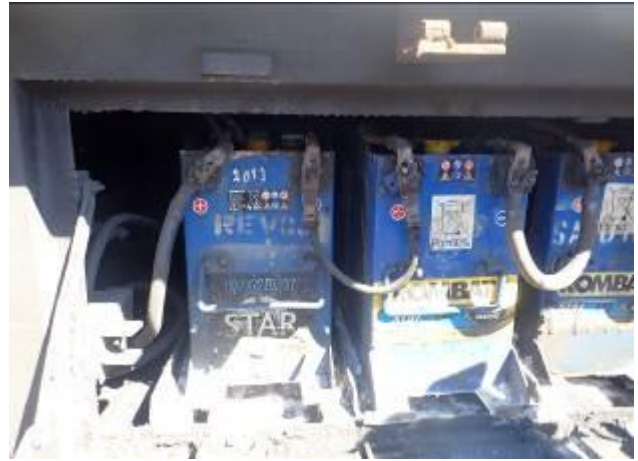
În prezența comisiei de investigare, au fost demontate măștile de protecție situate sub cutia vagonului și capacele subansamblelor aparținând instalațiilor electrice ale acestuia, fiind efectuate următoarele constatări – *foto nr.26÷31*:

- lada de acumulatori (4x6 V 380 A) – în stare corespunzătoare fără urme de afectare termică, bornele acumulatorilor fixate corespunzător, acumulatorii fără urme de umflare (fără modificarea formei);

- instalația de refrigerare (motor compresor) - în stare corespunzătoare fără urme de afectare termică.

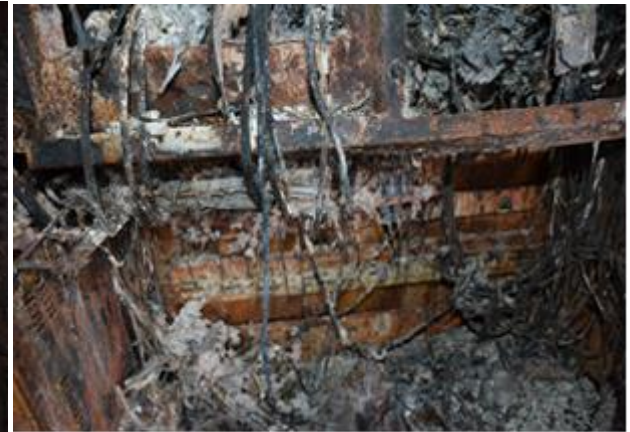
Foto nr.33

La capătul din spate al vagonului, în sensul de mers al trenului, în cutia vagonului, a fost vizualizat tabloul electric de comandă, acesta fiind distrus în proporție de 100% - *foto nr.32,33*.

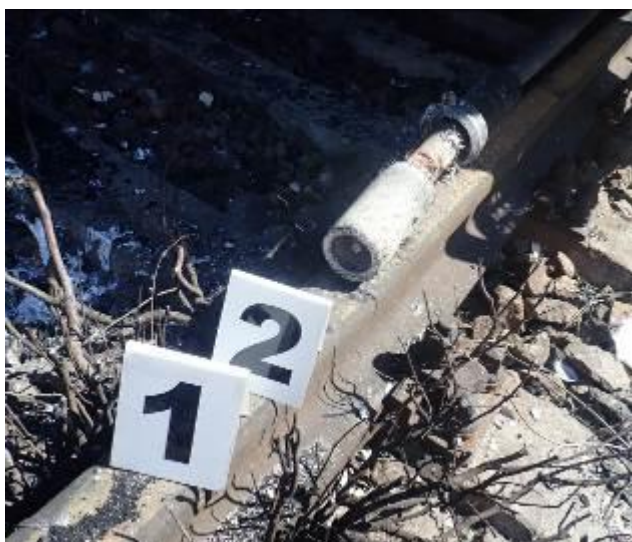
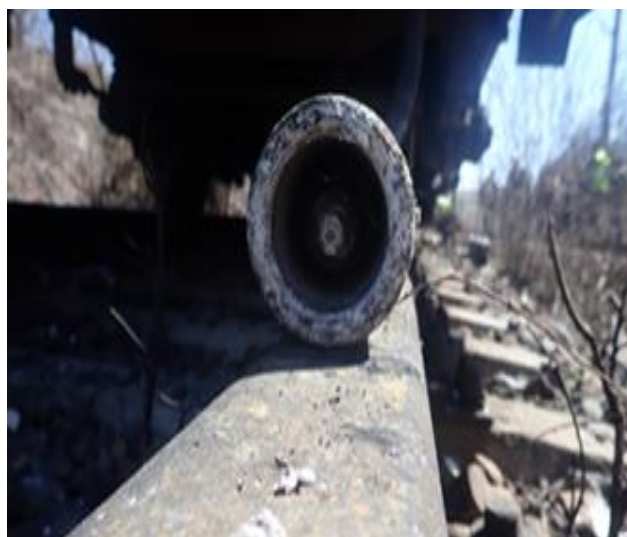
Au fost vizualizate cuplele de înaltă tensiune din ambele capete, nefiind constatate urme de conturare (scurtcircuit). La cupla de înaltă tensiune din capătul din față, în sensul de mers al trenului, (utilizată la cuplarea electrică cu primul vagon) mânerul fișei IT era smuls mecanic din filetul de pe izolator și deplasat în lungul conductorului -*foto nr.34,35*. Cupla de înaltă tensiune aferentă capătului dinspre urma trenului a fost găsită fixată în suportul de repaus.

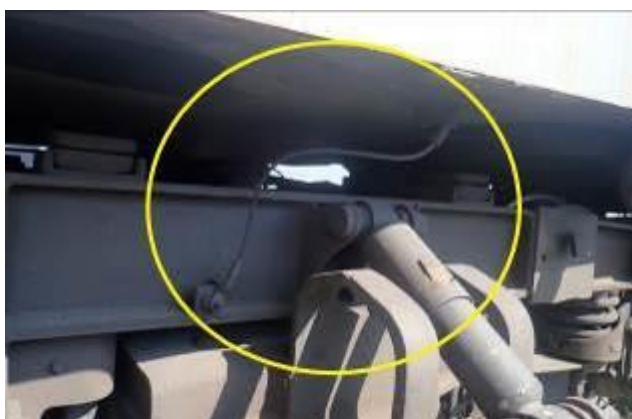
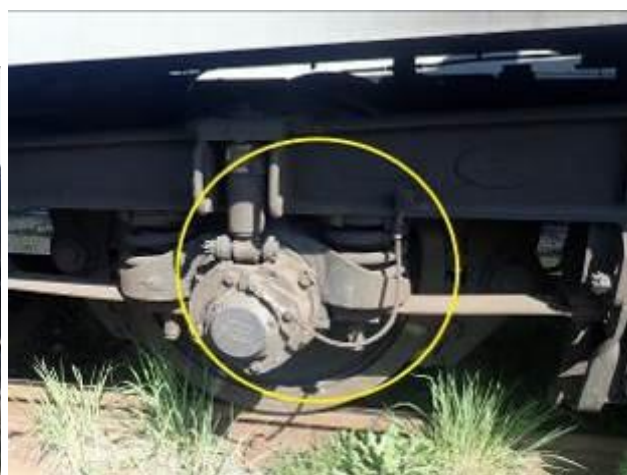
Împământările montate la ambele boghiuri între cutia vagonului și cadrele de boghiu, respectiv între cadrele de boghiu și cutiile de osie erau fixate corespunzător fără urme de arc electric – *foto nr.36,37.*

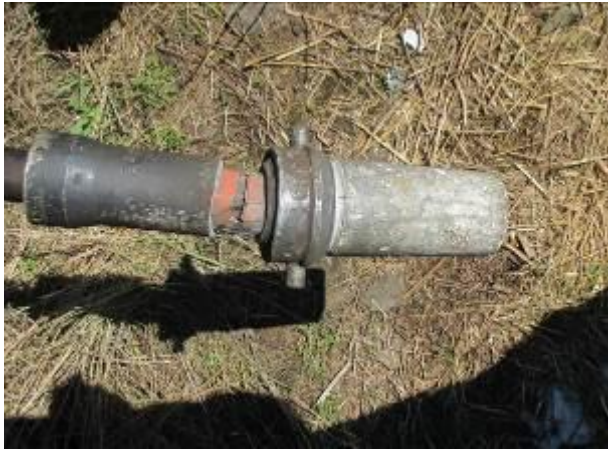
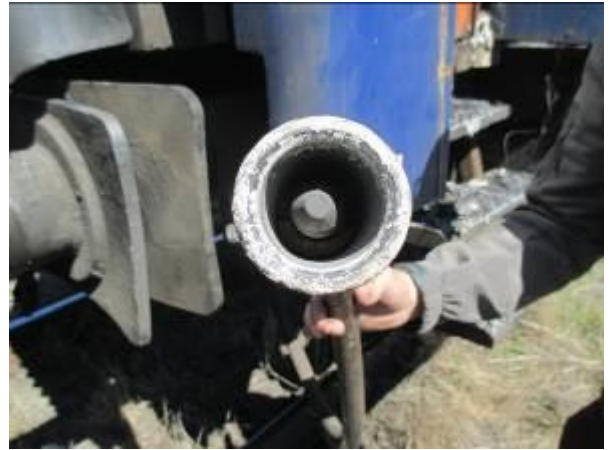
Au fost vizualizate cuplele de înaltă tensiune din ambele capete, nefiind constatate urme de conturare (scurtcircuit). La cupla de înaltă tensiune din capătul din față, în sensul de mers al trenului, (utilizată la cuplarea electrică cu locomotiva de remorcare) mânerul fișei IT rupt nou în zona de trecere dintre cele două secțiuni (mâner – manșon) – *foto nr.38,39.*

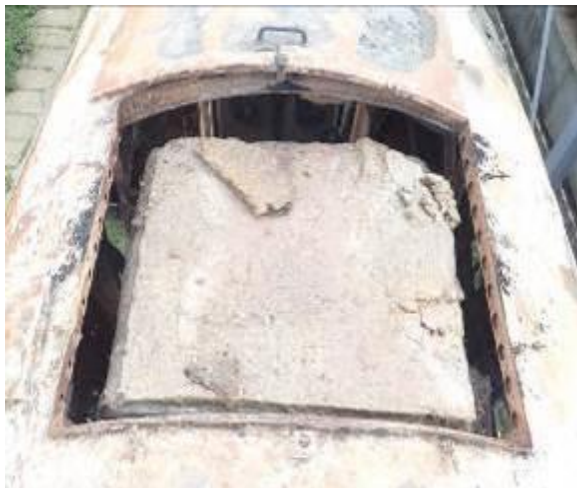
Foto nr.42

afectată termic, dar nu la fel de puternic ca izolația de sub acoperișul vagonului, din același material – *foto nr.42*.

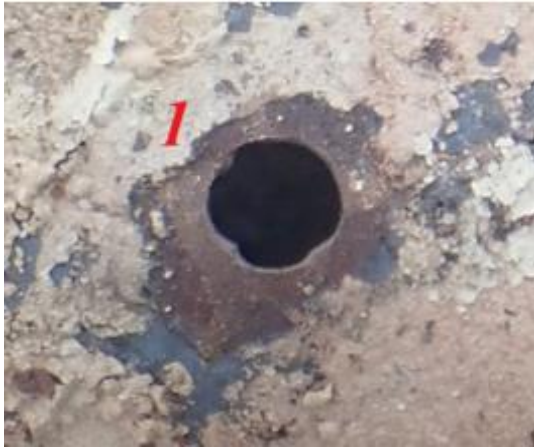
- gaura nr.1 – \varnothing 13 mm – foto nr.45.
- gaura nr.2 – \varnothing 6 mm – foto nr.46;
- gaura nr.3 – \varnothing 14 mm – foto nr.47;

Găurile aveau marginile neregulate, cu urme de curgere a materialului și erau poziționate longitudinal, aproximativ pe axa mediană a acoperișului vagonului. Gaura nr.3 (ultima în sensul de mers) era poziționată la circa 20 cm în partea dreaptă a vagonului în sensul de mers al trenului față de axa mediană – foto nr.44.

Foto nr.45 – gaura nr.1

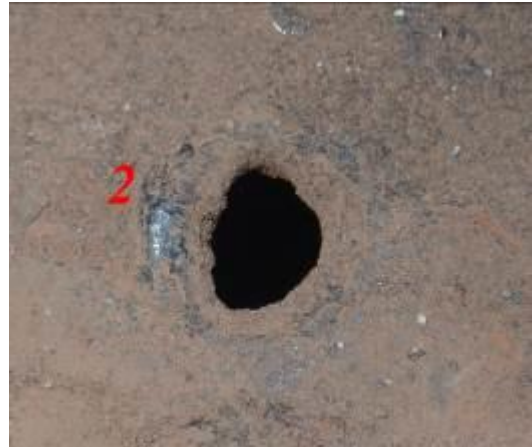
Foto nr.46 – gaura nr.2

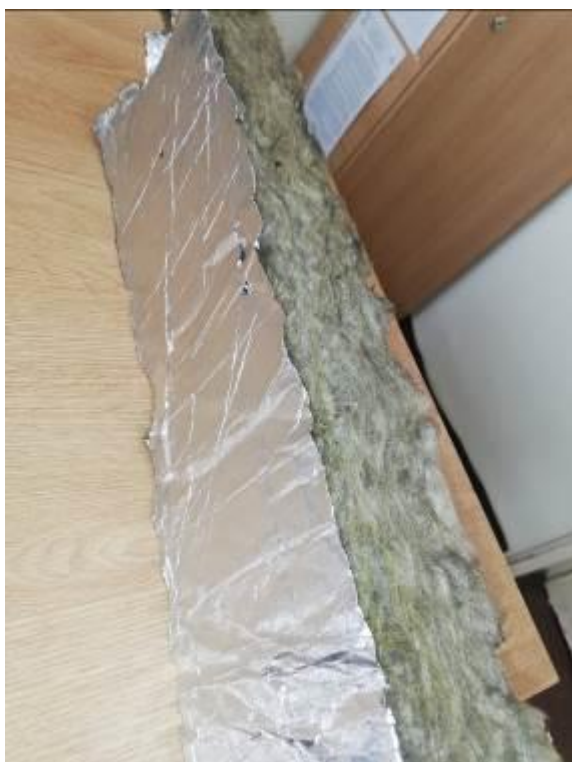
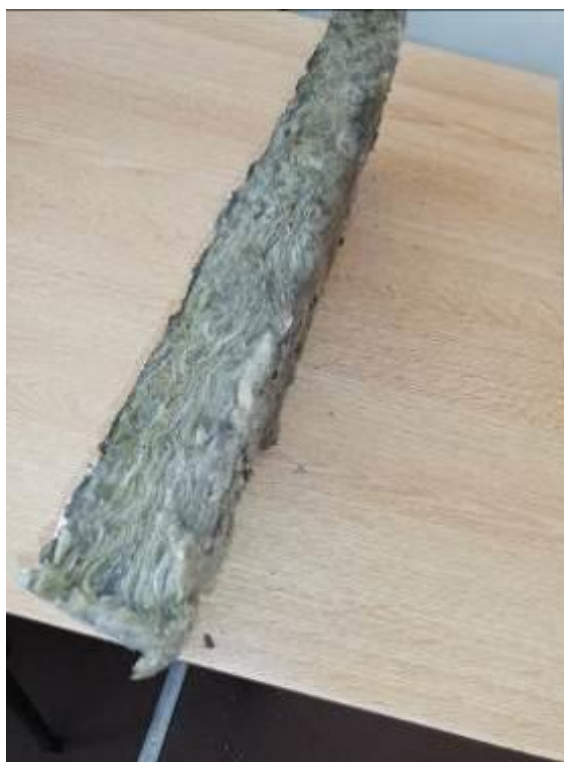
În acest sens, au fost efectuate trei simulări, utilizând o bucată de izolație dintr-un vagon cu aceeași serie constructivă cu a vagonului implicat (seria 2049), cu dimensiunile (mm): 480x160x50 – foto nr.48,49, o bucată de tablă cu grosimea de 1,5 mm (aceeași grosime ca și tabla de pe acoperișul vagonului incendiat) și o bucată de lemn. Menționăm faptul că izolația acestor tipuri de vagoane este prevăzută cu o folie de aluminiu pe una dintre fețe.

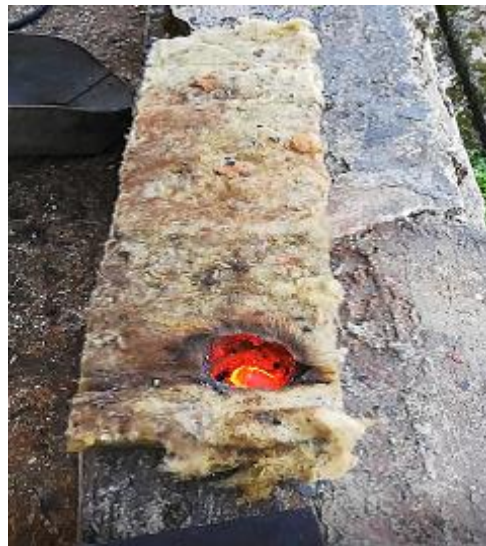
Foto nr.51

Prima simulare a constat în poziționarea bucății de tablă peste izolație, izolația fiind pusă cu fața cu folia de aluminiu în partea opusă bucății de tablă, poziție în care este montată în vagon. Cu ajutorul unui aparat de sudură electrică, cu un amperaj maxim de 180 A, a fost executată o gaură în bucata de tablă. Cu această ocazie s-a observat faptul că metalul topit, rezultat în urma arcului electric declanșat, a găurit izolația pe toată grosimea acesteia inclusiv folia de aluminiu, local observându-se aprinderea izolației cu degajare de fum – *foto nr.50,51*.

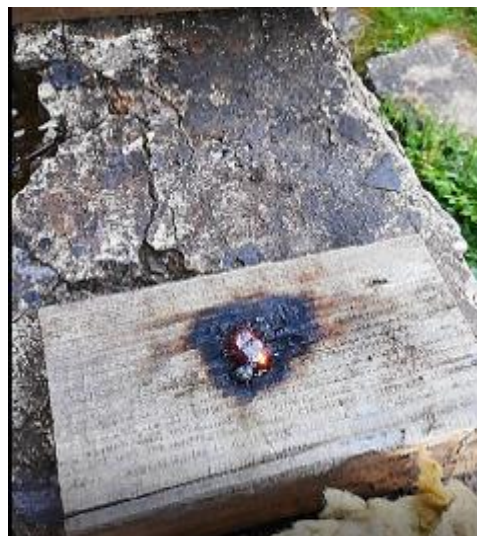
Foto nr.55

A treia simulare a fost executată în aceleași condiții cu prima simulare, dar sub izolație a fost poziționată o bucată de lemn. Constatările au fost aceleași cu cele de la prima simulare, în plus constatându-se că metalul topit s-a depus pe lemn, provocând aprinderea acestuia. Ulterior opririi arcului electric, s-a observat că materialul metalic topit a rămas incandescent, pătrunzând în bucata de lemn și dezvoltând în continuare arderea acestuia – *foto nr.54,55*.

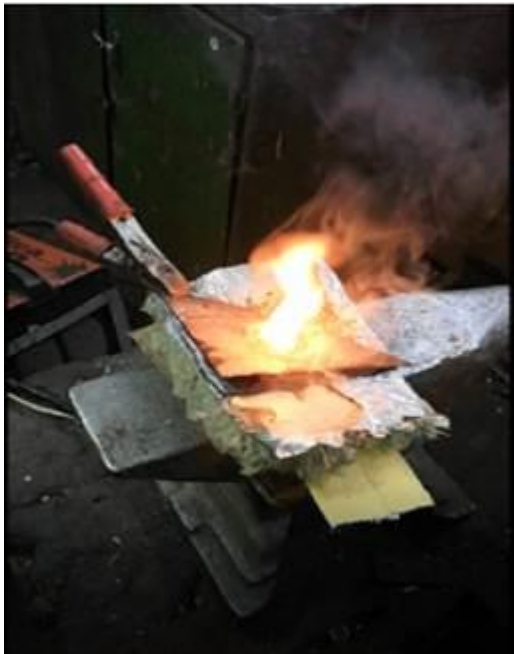
Foto nr.57

Constatările au fost asemănătoare cu cele anterioare, cu mențiunea că materialul PAFS a rămas aprins arzând cu flacără, după numai 2 secunde de la pătrunderea materialului topit prin izolație, afectând și cealaltă parte a acestuia, care nu a fost în contact cu materialul de izolat – *foto nr.57÷60*. Menționăm faptul că flacăra rezultată a fost foarte greu de stins.

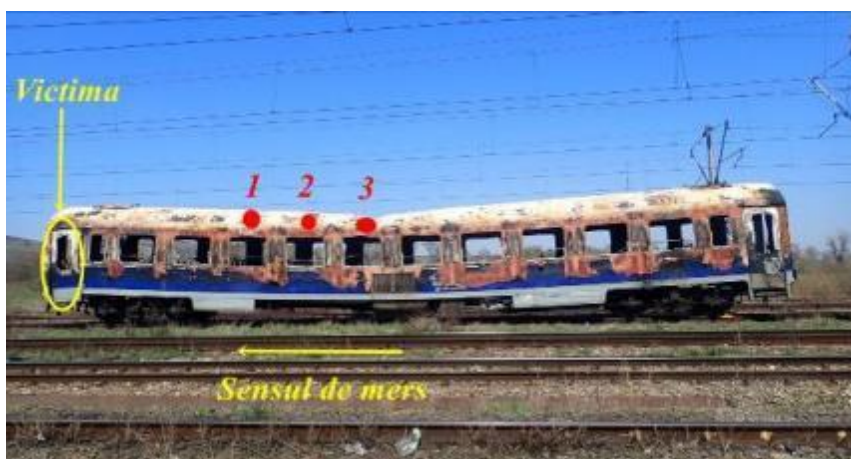
Foto nr.68

Pe acoperișul vagonului, capacul din zona rezervorului de apă din capătul corespunzător tabloului electric (de la urma vagonului/trenului în sensul de mers), prezenta o pată de culoare neagră. Nu au fost constatate șuruburi lipsă la acesta. Întreaga suprafață a acoperișului era afectată termic, fiind puternic deformat la mijlocul acesteia – *foto nr.3 și foto nr.68.*

Având în vedere faptul că în vagonul nr.50532049202-6, după finalizarea acțiunii de stingere a incendiului, a fost constatată o persoană carbonizată, lângă ușa de acces partea stângă față în sensul de mers – *foto nr.68*, comisia de investigare a efectuat verificări în ceea ce privește modul de acționare a ușilor laterale de acces și a ușilor de intercomunicație, la un vagon din aceeași serie cu cel implicat în accident, respectiv vagonul nr.50532049215-8, în condiții normale și în diferite situații accidentale, constatându-se următoarele:

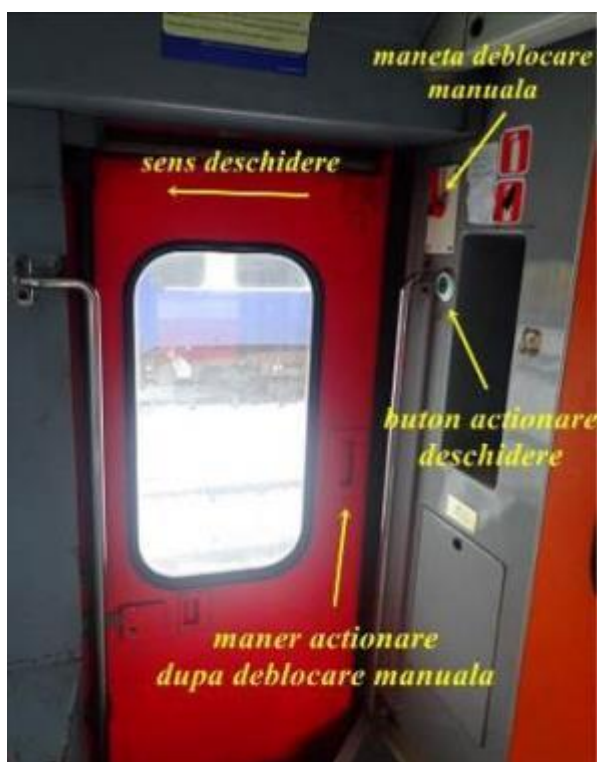
- ușile laterale de acces se deschid/închid prin acționarea (prin apăsarea) unui buton aflat pe peretele frontal de capăt al vagonului (zona de unde se deschide ușa, respectiv partea dreaptă/stânga a acesteia atunci când călătorul privește spre ușă) – *foto nr.69* și nu prin acționarea vreunui mâner aflat pe ușă, ca la versiunea inițială nemodernizată sau întâlnită la alte serii de vagoane și cum exista la celălalt vagon din compunerea trenului – *foto nr.70*.

Foto nr.69 – model ușă primul vagon incendiat

- în aceleași condiții ca mai sus, dar cu circuitul de 24 V întrerupt (nefuncțional), din interior, ușile laterale de acces nu se mai pot deschide/închide din buton, ci manual după manipularea dispozitivului inscripționat „deblocare uși numai în caz de urgență”, amplasat lângă ușă pe peretele frontal, deasupra butonului de deschidere și care este sigilat – *foto nr.69*. Ușile frontale de intercomunicație (dintre vagoane) se pot acționa (deschis/închis), manual.

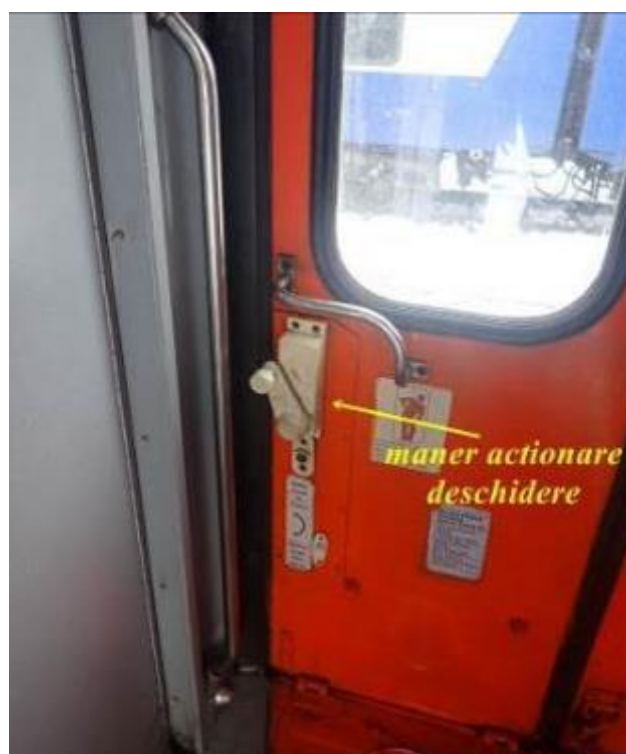
Foto nr.70 – model ușă clasic

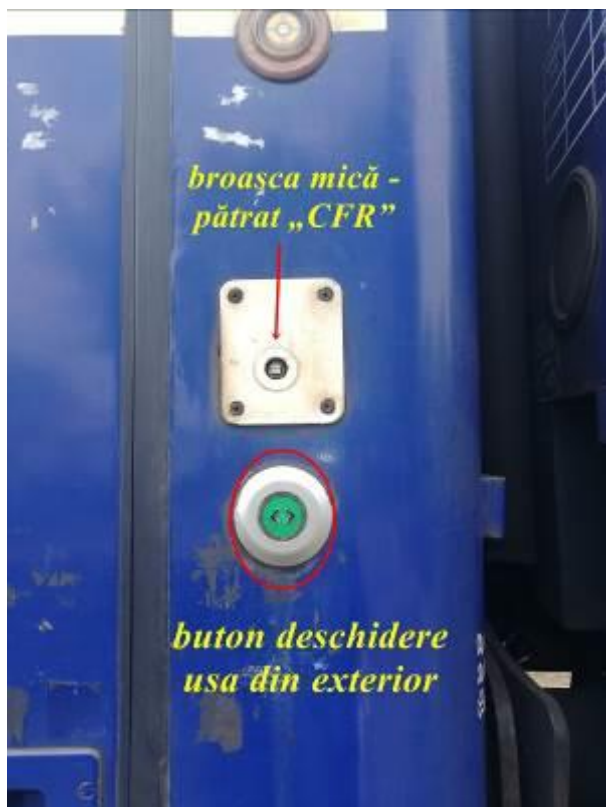
Foto nr.71 – vagon nr.50532049215-8

- la ambele capete ale vagonului, în exterior, există montat un dispozitiv cu cheie tip „pătrat – CFR” – „broască mică”, care prin acționare, permite deblocarea ușii de acces respective, în cazul blocării acesteia – *foto nr.71,72*. S-a efectuat această probă, în cazul întreruperii alimentării cu tensiune de 24 V și s-a constatat că ușa nu se deschide din buton, dar se deschide manual dacă dispozitivul este acționat pe „deschis” cu cheia tip „pătrat”.
