AVIZ

RAPORT DE INVESTIGARE

privind accidentul feroviar produs la data de 17.05.2023, în jurul orei 02:57, pe raza de activitate a Sucursalei Regionala CF București, între stația CFR Toporu și halta de mișcare Chiriacu, prin coliziunea dintre locomotiva DA1692, care circula izolată ca tren de marfă nr.79562 și locomotiva DA1566, care circula izolată ca tren de marfă nr.88324

*Raport de investigare final
16 mai 2024*

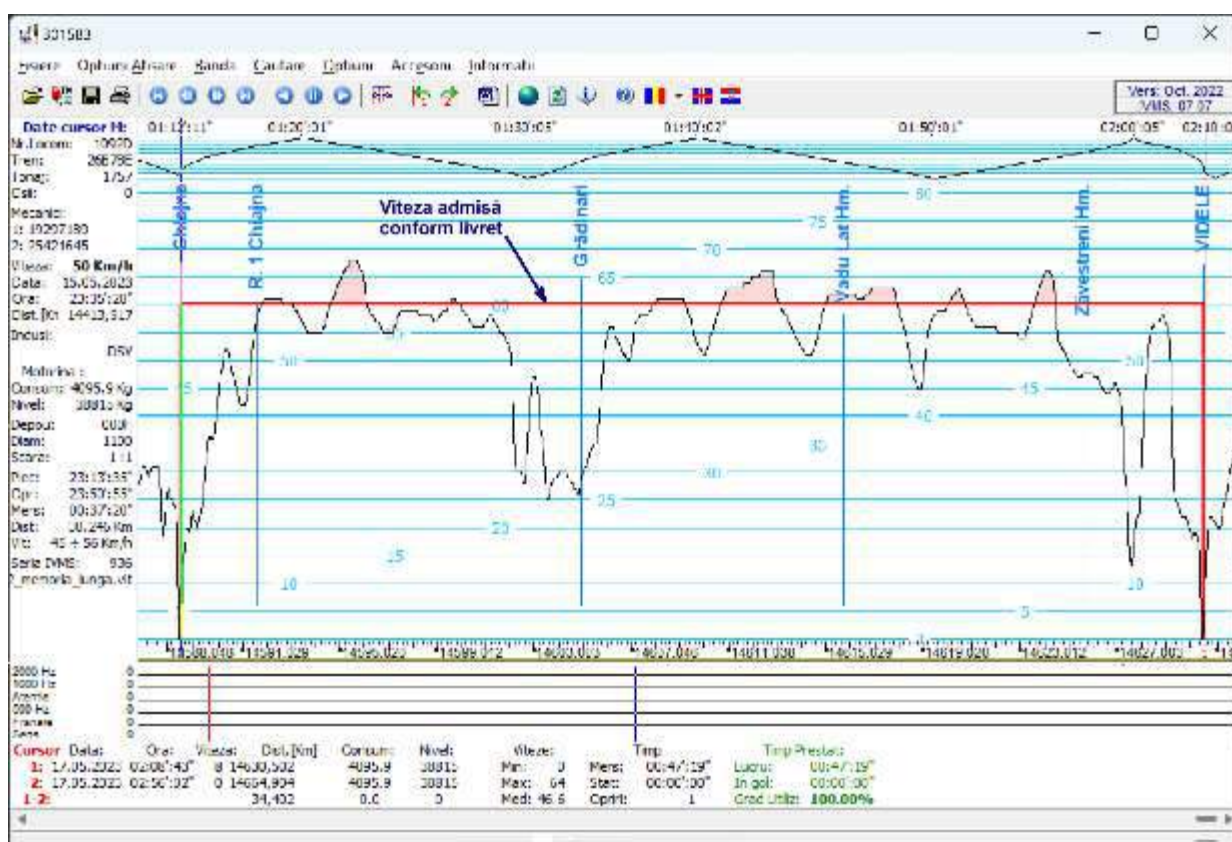
Figura nr.4 – Diagrama IVMS la DA1692 pe distanța Chiajna - Videle

În parcurs, pe distanța Jilava – Toporu pe înregistrările instalației IVMS ale locomotivei DA1692 se constată un mod de conducere total necorespunzător, cu depășiri mari și repetate ale vitezei maxime admise de circulație prevăzute în livretul de mers, cu fluctuații mari ale vitezei datorită din cauza necorelării forței de tracțiune cu profilul liniei (fig. 3, 4 și 5).

- pe distanța Jilava – Chiajna au fost înregistrate un număr de 5 cazuri de depășire ale vitezei cu valori de 4 – 12 Km/h (figura nr.3);
- pe distanța Chiajna – Videle au fost înregistrate un număr de 5 cazuri de depășire ale vitezei cu valori de 4 – 8 Km/h (figura nr.4);
- pe distanța Videle - Toporu au fost înregistrate un număr de 8 cazuri de depășire ale vitezei cu valori de 4 – 14 Km/h (figura nr.5).
