## AVIZ

## RAPORT DE INVESTIGARE

privind incidentul feroviar produs în data de **08.06.2023** pe raza de activitate a Sucursalei Regionala de Căi Ferate Brașov, în stația CFR Sighișoara, în circulația trenului de marfă nr.66691-007 aparținând SC Grup Feroviar Român SA, prin depășirea semnalului de ieșire X5 care afișa spre tren indicația „*OPREȘTE fără a depăși semnalul!*”

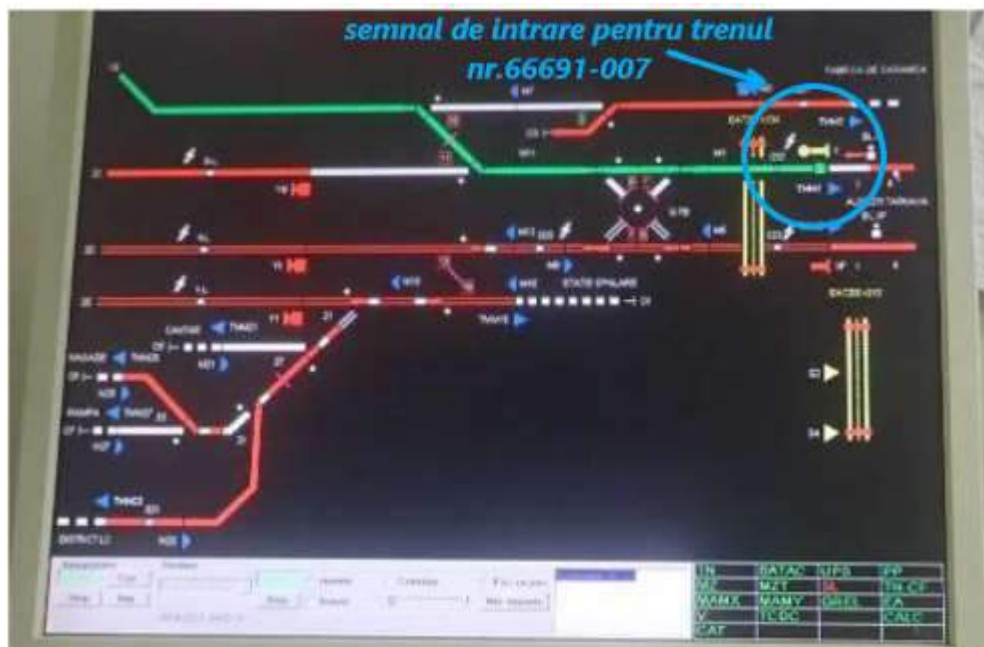
Foto nr.3

- ✓ a fost efectuat parcursul de intrare pentru trenul nr.66691-007 – semnalul de intrare X este cu indicație permisivă, colorat în galben pe monitor - *foto nr.3.*

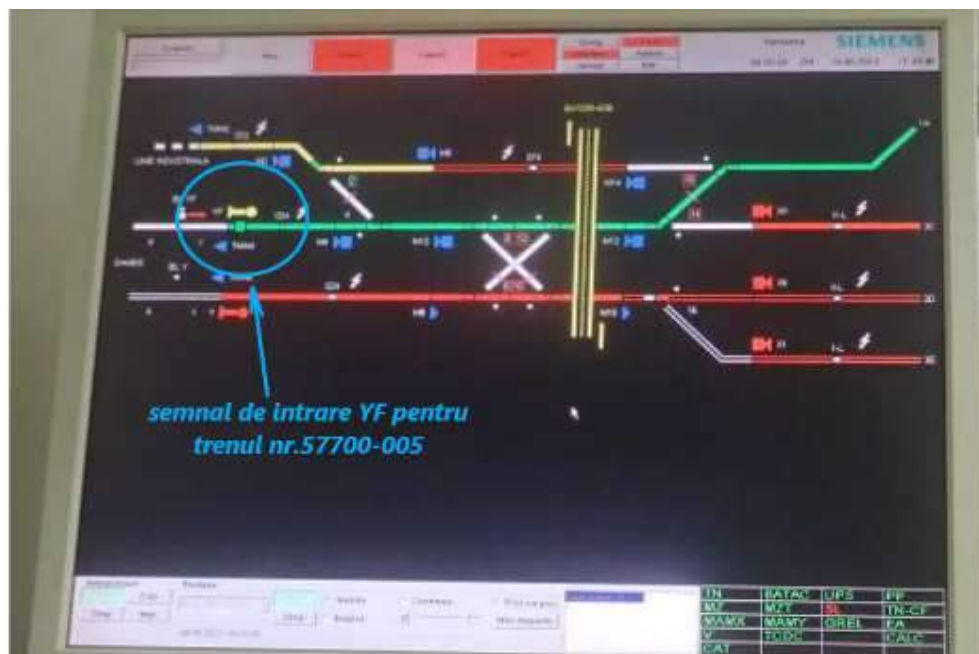
Foto nr.4

- ✓ a fost efectuat parcursul de intrare pentru trenul nr.57700-005 – semnalul de intrare YF cu indicație permisivă, colorat în galben pe monitor - *foto nr.4.*

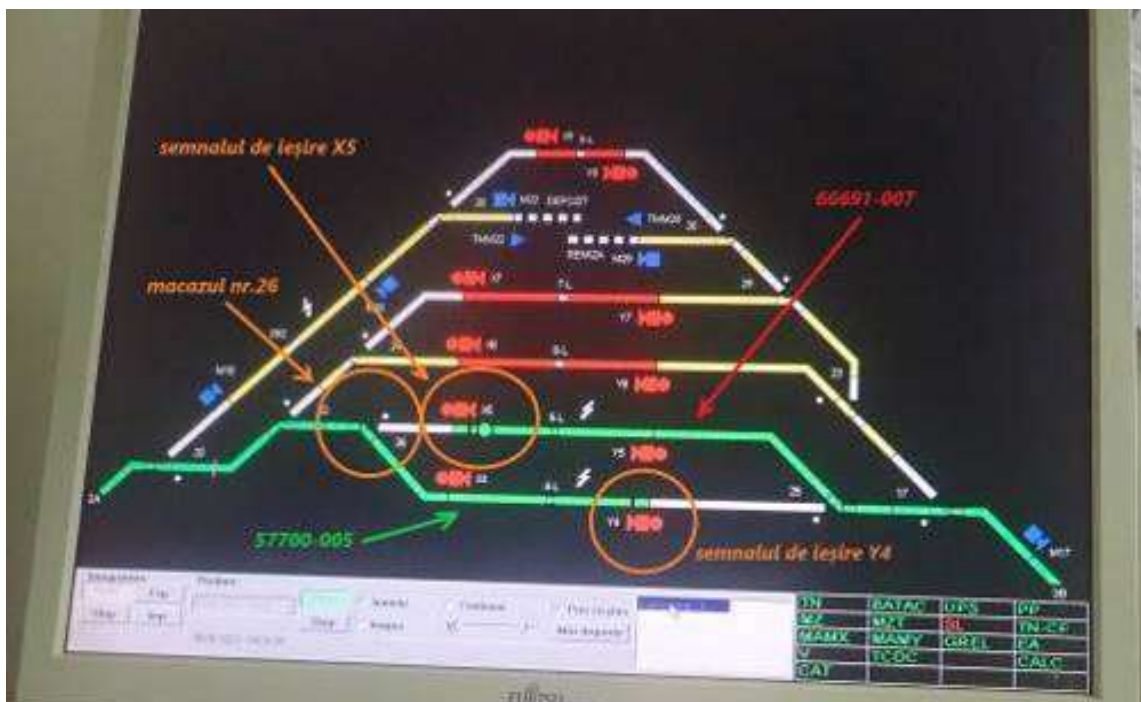
Foto nr.5

- ✓ afișarea celor două parcursuri – parcursul pentru trenul nr.66691-007 era asigurat până la semnalul de ieșire corespunzător liniei nr.5 (X5) care era în poziția „pe oprire” (colorat în roșu pe monitor) – parcursul pentru trenul nr.57700-005 era asigurat până la semnalul de ieșire corespunzător liniei nr.4 (Y4) care era în poziția „pe oprire” (colorat în roșu pe monitor) – macazul nr.26 era poziționat pentru a asigura parcursul trenului nr.57700-005 – *foto nr.5*.

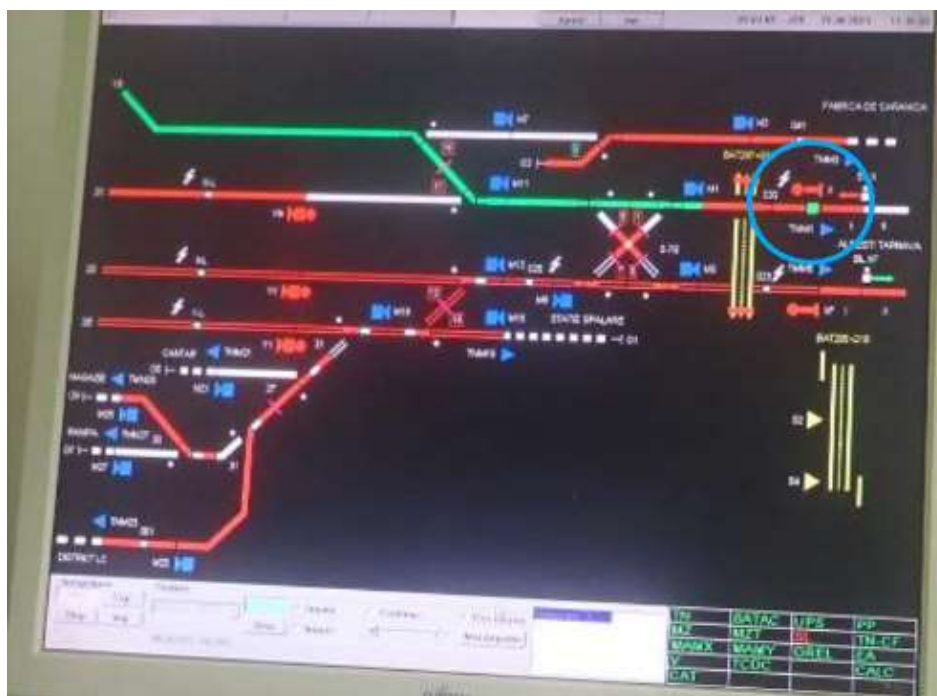
Foto nr.6

- ✓ trenul nr.66691-007 a trecut de semnalul de intrare (se afla pe secțiunea 033 a semnalului de intrare – pe monitor, semnalul de intrare X și-a schimbat culoarea din galben – *foto nr.3* - în roșu ) – *foto nr.6*.

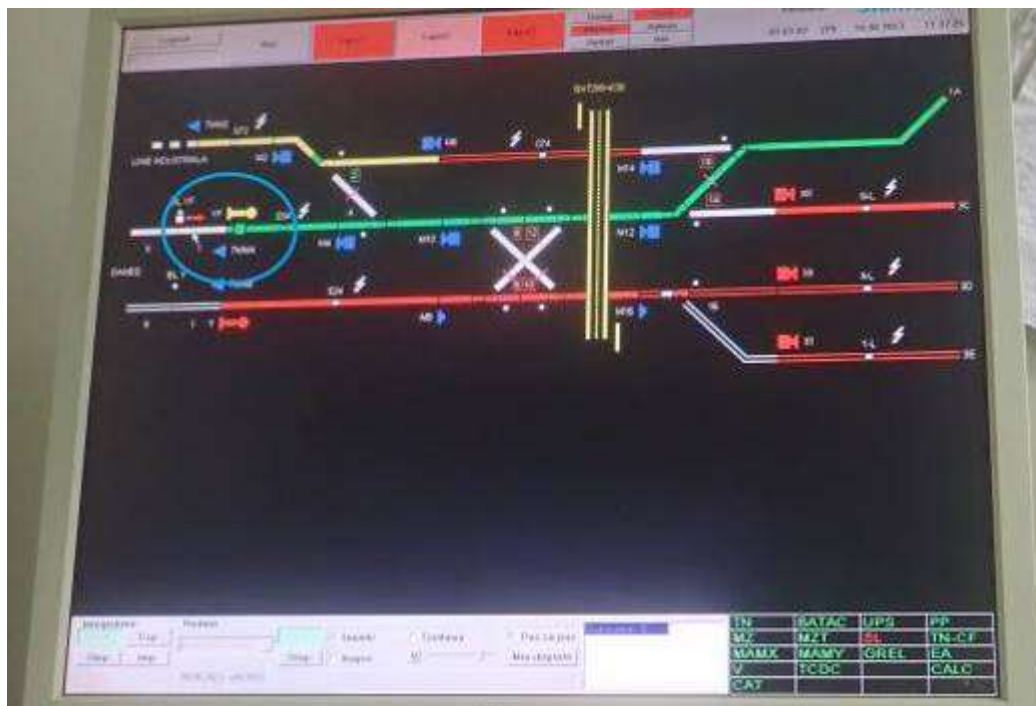
Foto nr.7

- ✓ trenul nr.57700-005 încă nu a apărut în prima secțiune de avertizare a stației CFR Sighișoara – secțiunea 2AD, nu a trecut de semnalul de intrare – pe monitor acesta este colorat în continuare în galben – *foto nr.7.*

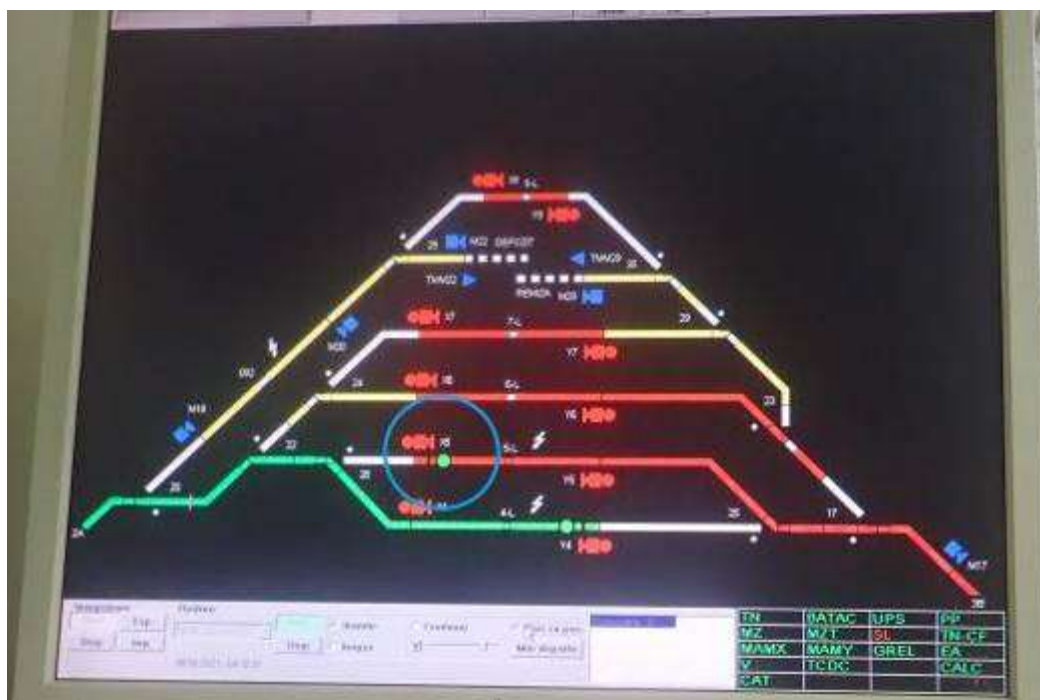
Foto nr.8

- ✓ trenul nr.66691-007 se afla pe linia nr.5 de garare, fără însă a fi garat (punctul verde de pe monitor indică faptul că parcursul era înzăvorât pentru primirea trenului), semnalul de ieșire X5 era în continuare pe oprire, colorat în roșu pe monitor – *foto nr.8.*

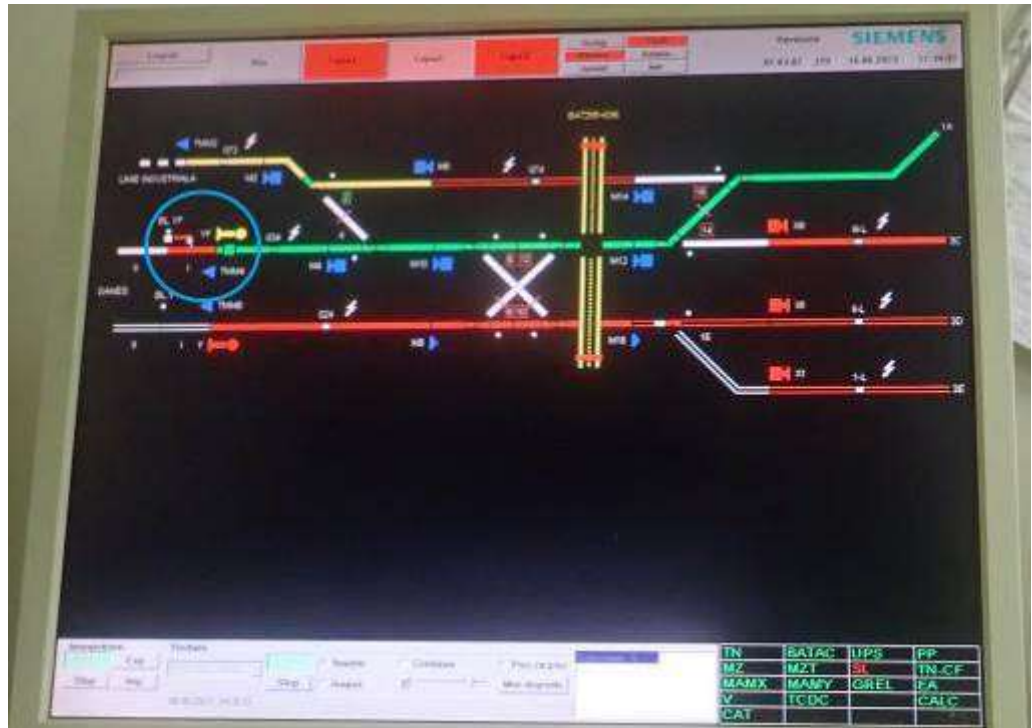
Foto nr.9

- ✓ trenul nr.57700-005 se afla pe secțiunea 1AD înaintea semnalului de intrare – *foto nr.9.*

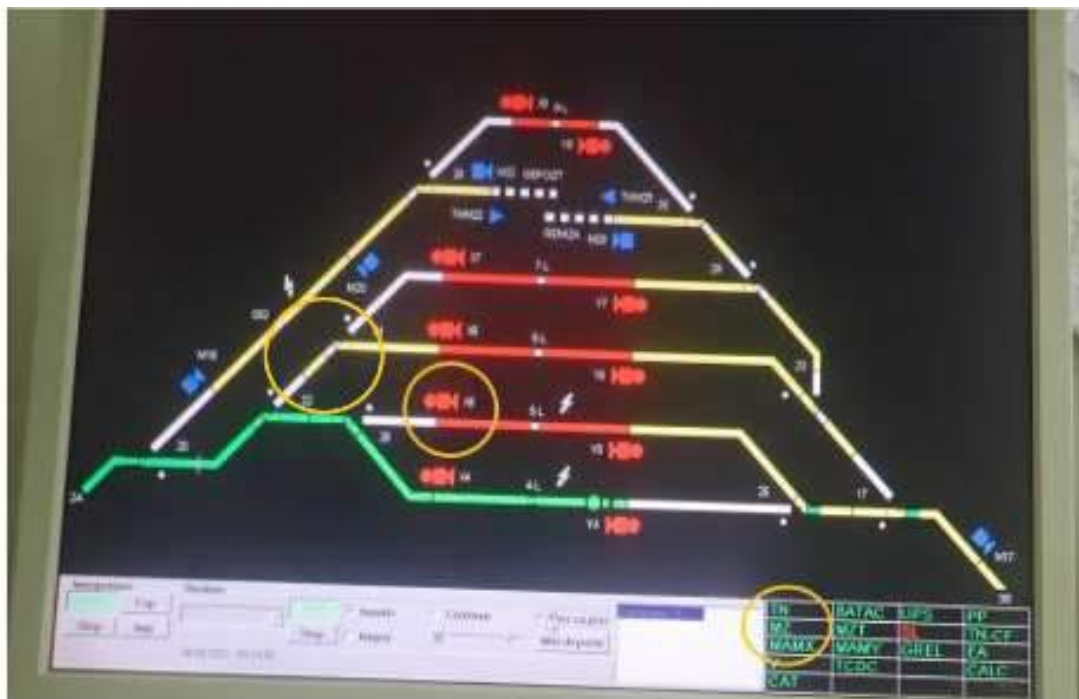
Foto nr.10

- ✓ trenul nr.66691-007 se afla pe linia nr.5, înainte de a depăși semnalul de ieșire X5 (considerat garat), secțiunea 22/26 colorată în galben pe monitor – indicatorul global MZ (macaz) din dreapta jos era colorate în verde - foto nr.10.

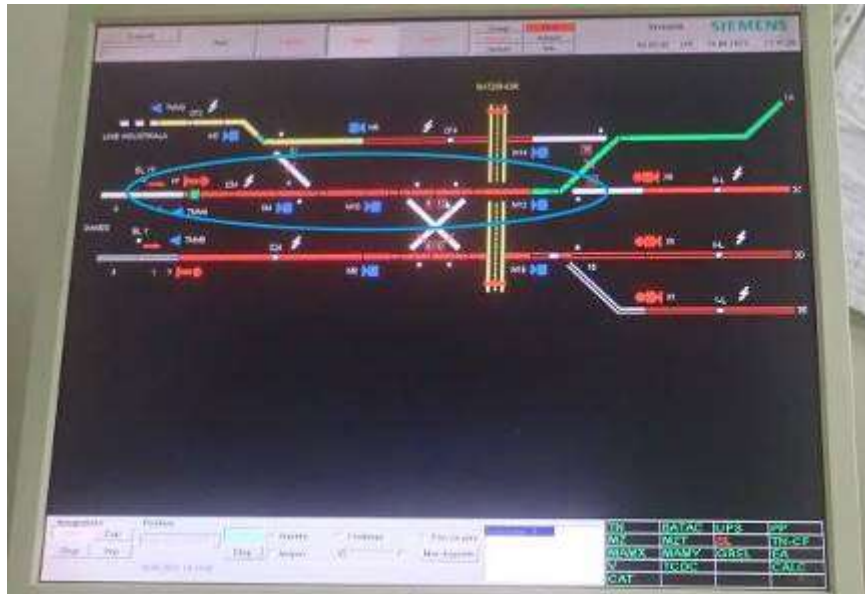
Foto nr.11

- ✓ trenul nr.57700-005 se afla pe secțiunea 8/12 în zona trecerii la nivel din direcția Daneș – semnalul de intrare a fost depășit, pe monitor acesta s-a colorat în roșu – foto nr.11.

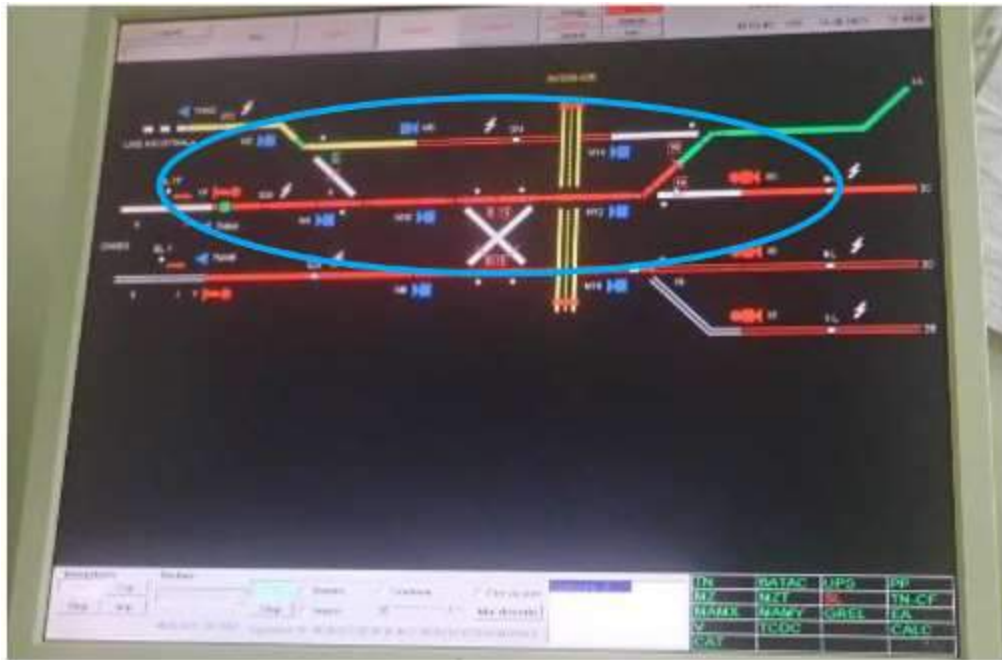
Foto nr.13

- ✓ trenul nr.57700-005 se afla pe secțiunea macazului nr.14 – foto nr.13.

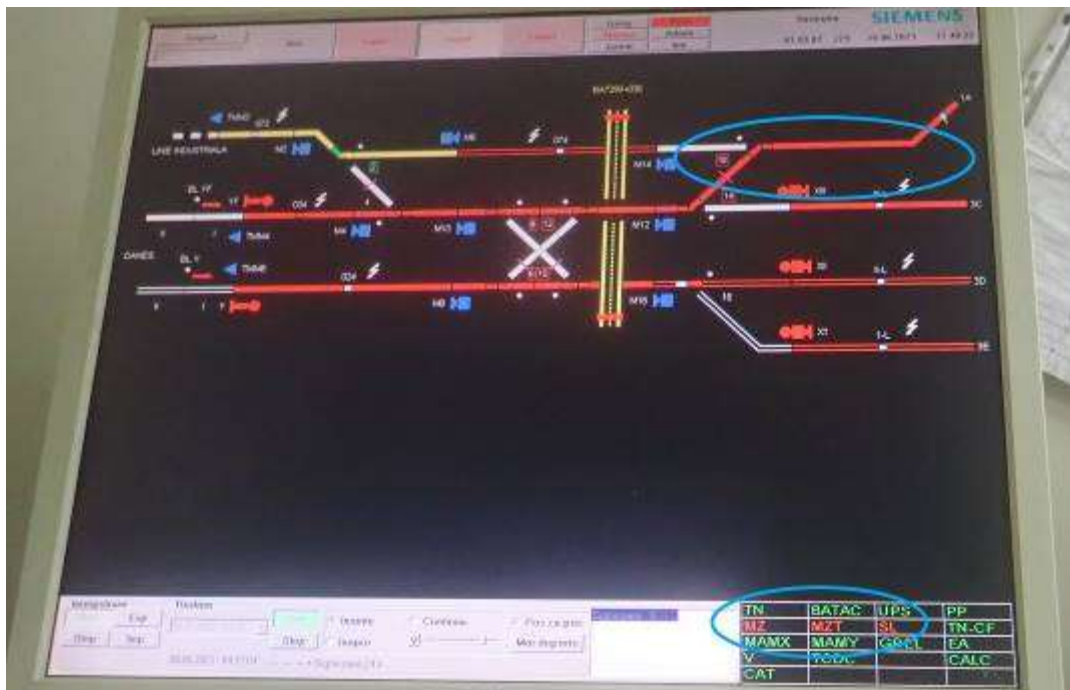
Foto nr.16.

- ✓ trenul nr.57700-005 a ocupat secțiunea dintre macazurile 18 ÷ 20 – foto nr.16.

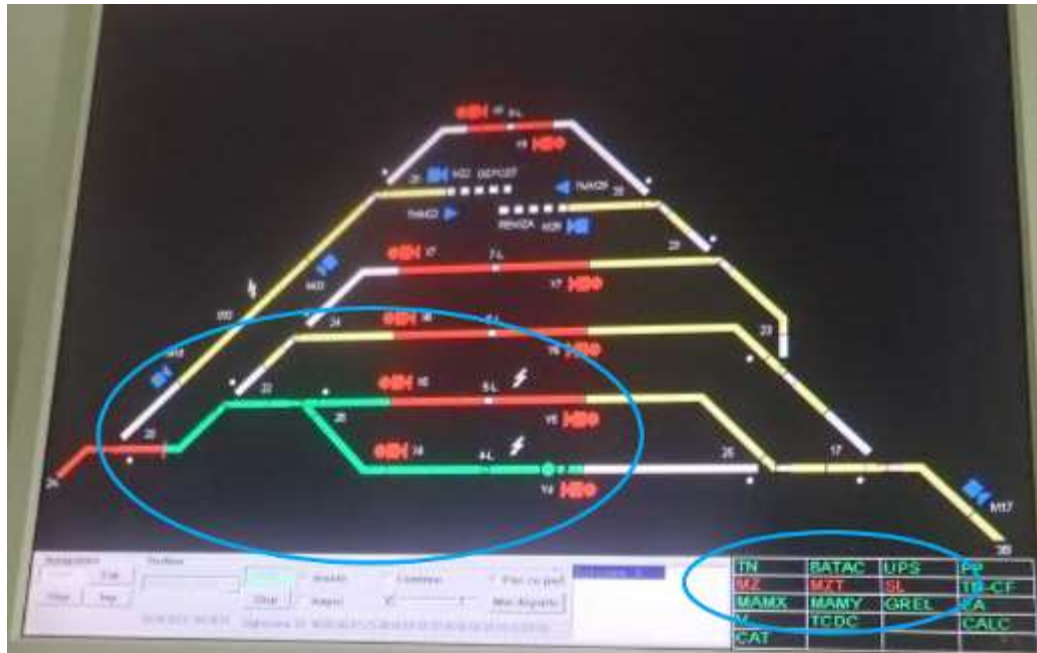
Foto nr.17

- ✓ trenul nr.66691-007 a eliberat secțiunea dintre macazurile nr.22 ÷ 26 (a dat înapoi pe linia nr.5 până în fața semnalului X5, macazul nr.26 era în continuare talonat) – trenul nr.57700-005 staționa pe secțiunea dintre macazurile nr.18 ÷ 20 – foto nr.17.

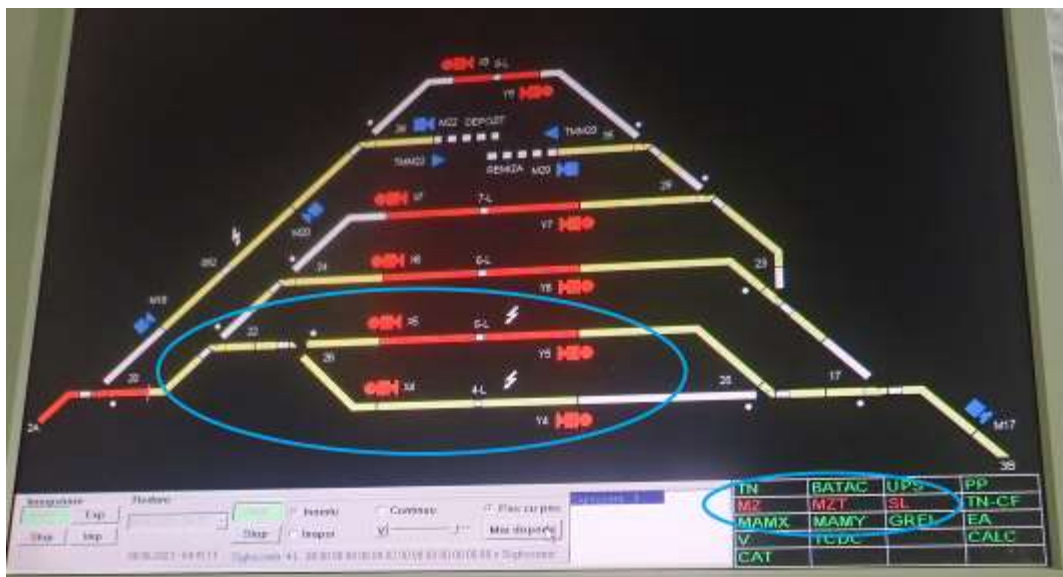
Foto nr.18

- ✓ IDM a dezăvorât parcursul pentru intrarea trenului nr.57700-005 la linia nr.4 – macazul nr.26 era în continuare talonat - *foto nr.18.*

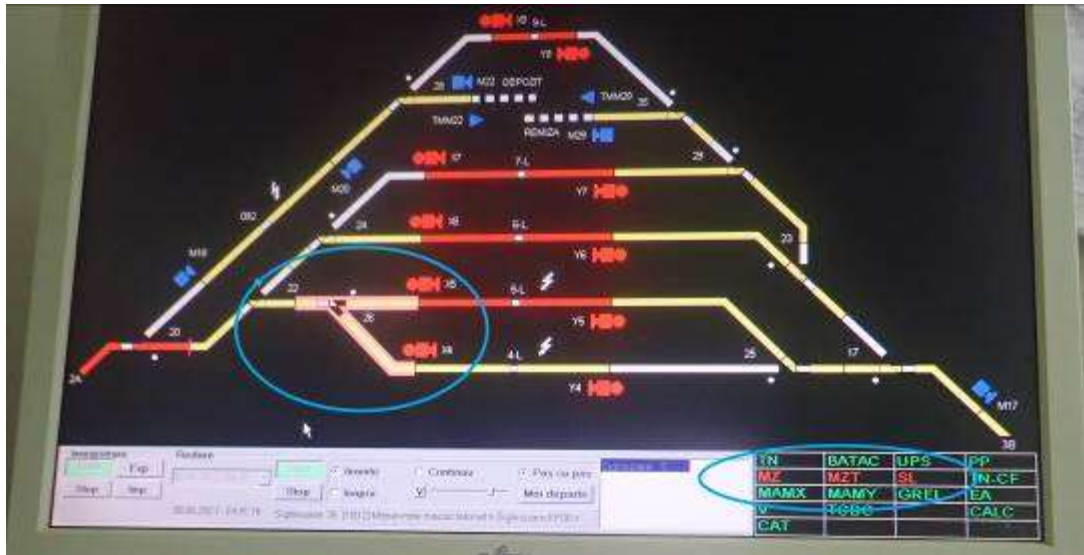
Foto nr.19

- ✓ IDM a executat comanda de manevrare a macazului talonat – *foto nr.19.*

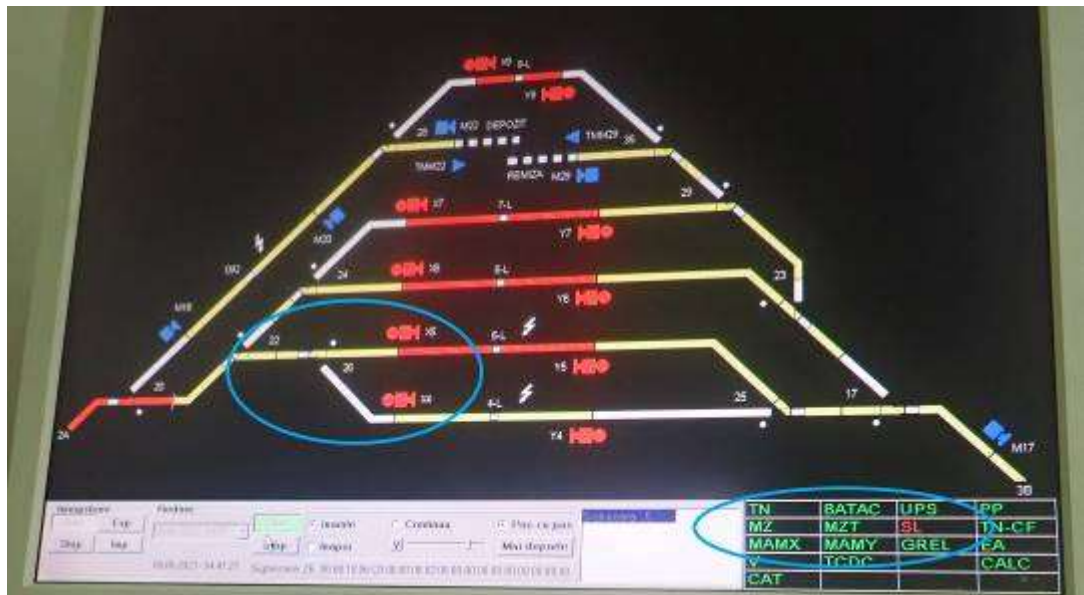
Foto nr.20

- ✓ macazul nr.26 a primit control pe poziția „+” cu acces pe stânga, în urma manevrării – indicatoarele globale MZ și MZT din dreapta jos s-au colorat în verde - foto nr.20.

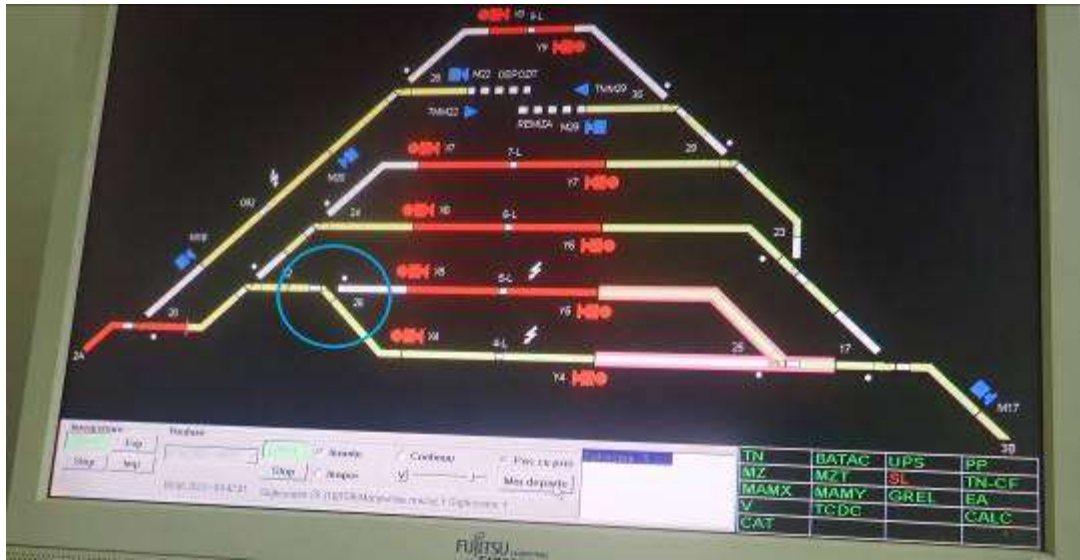
Foto nr.21

- ✓ IDM a manevrat macazul nr.26 pe poziția „abătută” pentru primirea trenului nr.57700-005 la linia nr.4 – foto nr.21.

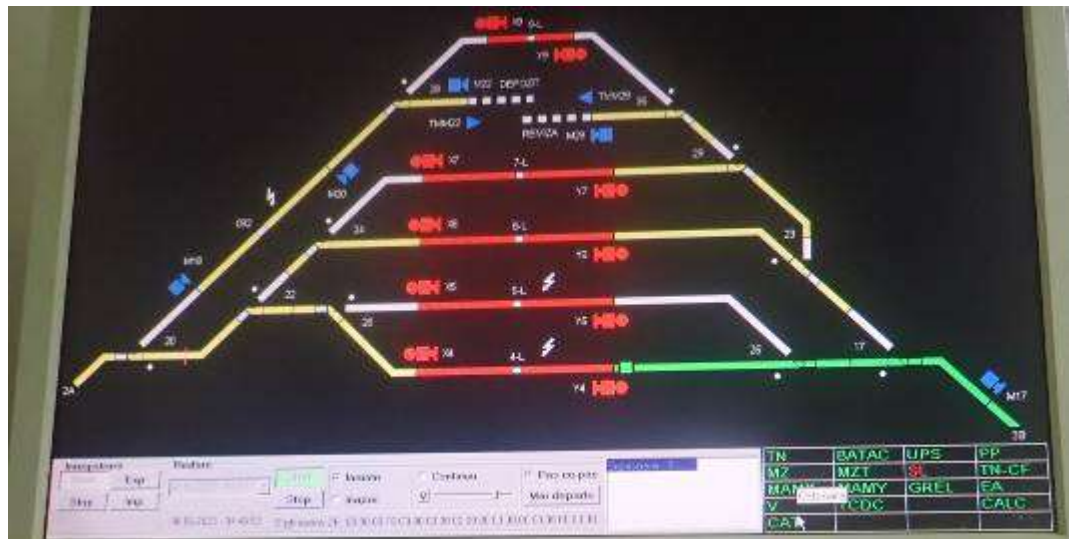
Foto nr.22

- ✓ trenul nr.57700-005 este în circulație cu viteză redusă (v. explicațiile de mai sus) pe linia nr.4, cu semnalul de ieșire Y4 pe oprire – foto nr.22

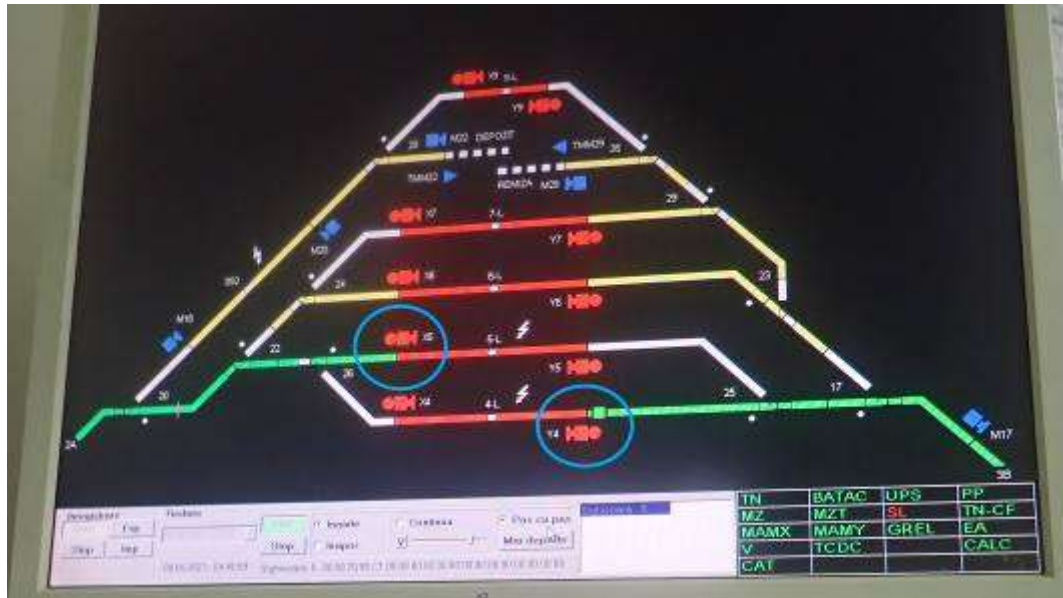
Foto nr.23

- ✓ IDM a pregătit parcursurile de plecare din stație pentru ambele trenuri, semnalele de ieșire X5 și Y4 erau încă pe oprire, colorate în roșu pe monitor – foto nr.23.

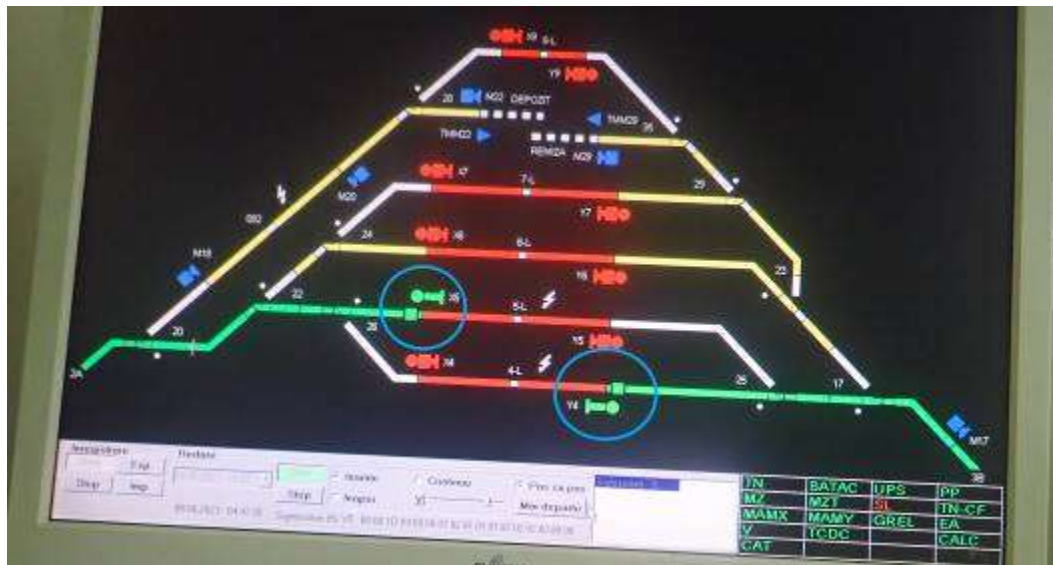
Foto nr.24

- ✓ semnalul de ieșire X5 (corespunzător plecării trenului nr.66691-007 de la linia nr.5) și semnalul de ieșire Y4 (corespunzător plecării trenului nr.57700-005 de la linia nr.4) sunt puse „pe liber” (cu indicații permissive) pentru expedierea trenurilor – *foto nr.24.*

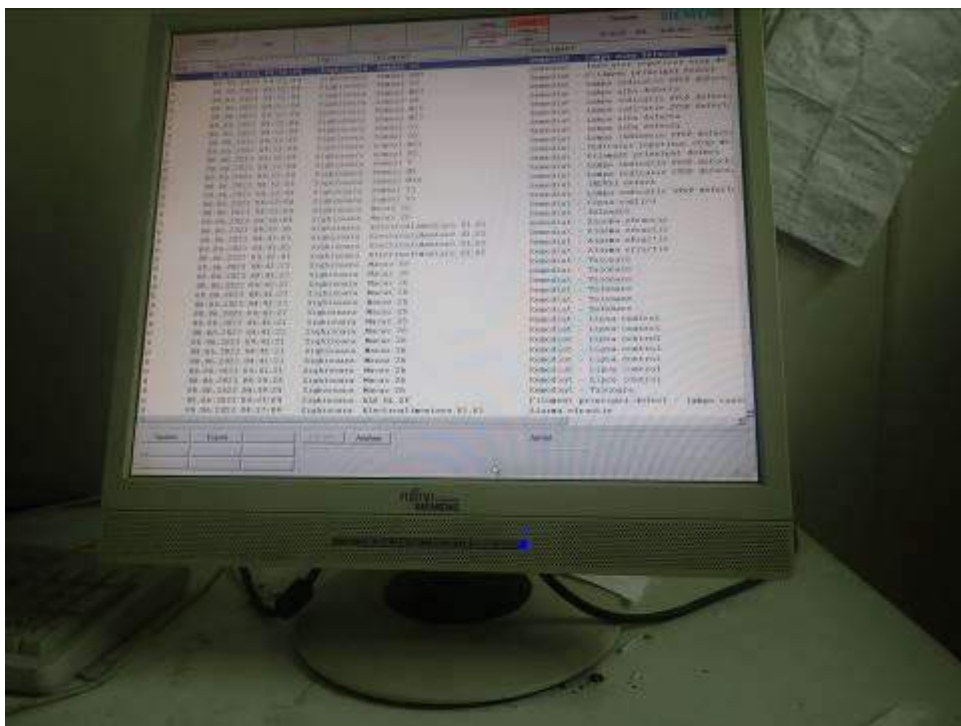
Foto nr.25

Informațiile referitoare la funcționarea instalației sunt gestionate într-un „jurnal”, unde se regăsesc toate comenzile, acțiunile și alarmele (v. explicațiile de mai sus) – *foto nr.25*

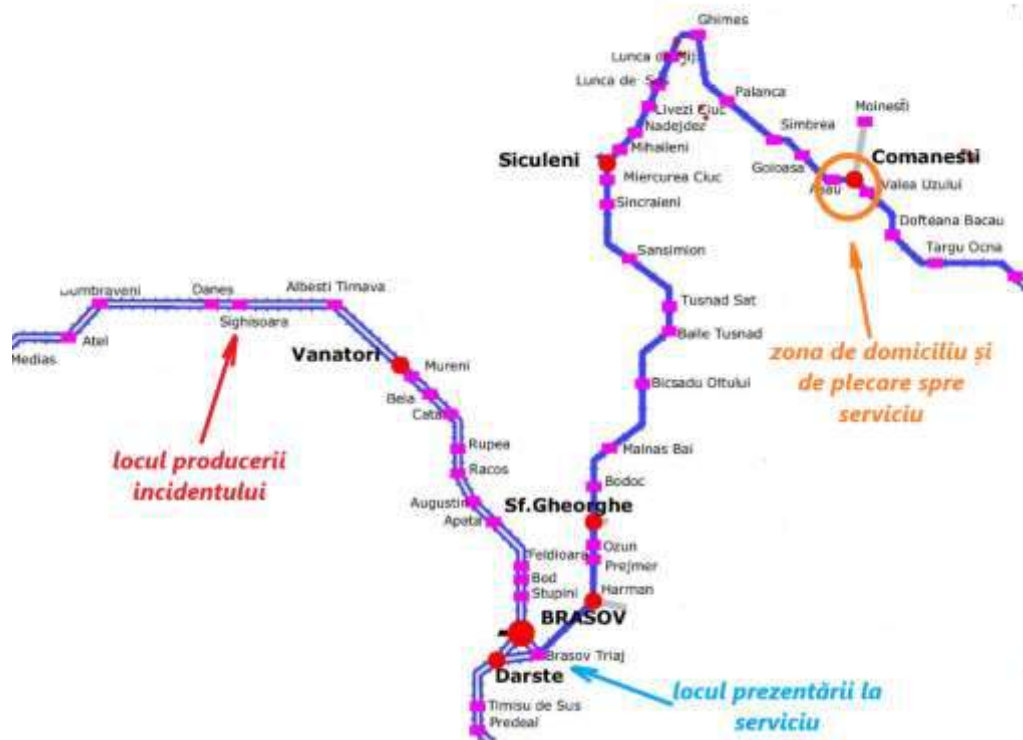
Figura nr.8

**Observatie:** Mecanicul a plecat de la domiciliu în data de **07.06.2023** la ora 09:00, s-a deplasat cu trenul pe distanța Comănești – Brașov – *figura nr.8*. În stația CFR Brașov, mecanicul a efectuat odihnă conform înscrisurilor de pe foaia de parcurs între orele 14:00÷17:00, dar unitatea hotelieră se află în stație pe peronul liniei nr.1, o zonă nu foarte liniștită, în perioada respectivă traficul de trenuri prin stație fiind foarte intens. În stația CFR Rupea, mecanicul nu a efectuat odihnă conform dispoziției primite și nici nu a informat dispecceratul GFR despre acest lucru. Conform documentelor puse la dispoziție, mecanicul a informat Dispecceratul despre faptul că a efectuat odihnă în stația CFR Rupea, contrar situației reale. Nu a existat un schimb de informații între dispeccerat și mecanic pentru verificarea activității reale desfășurate de mecanic în stație, respectiv de comunicare a orei de finalizare a activității de manevră.
