RAPORT DE INVESTIGARE

privind accidentul feroviar produs la data de 23.08.2023, pe raza de activitate a Sucursalei Regionale de Căi Ferate Brașov, între haltele Târnăveni Vest - Jidvei, la km.23 + 400, prin declanșarea unui incendiu la automotorul AMX 970525-5 din trenul de călători Regio nr.11316.

Raport de investigare

20 august 2024

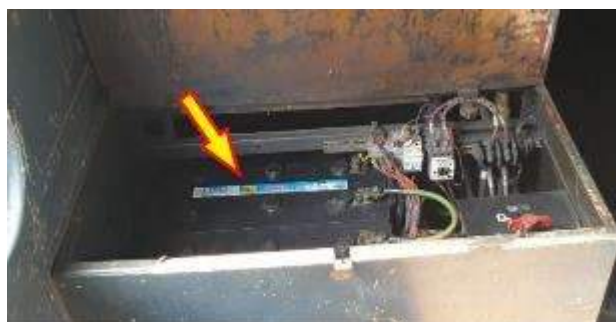
Instalația conținea doi acumulatori de 12V/180 Ah legați în serie, care au fost montați împreună cu echipamentele electrice într-o ladă amplasată în spațiul de bagaje.

Precizăm că *fabricantul automotorului nu prevăzuse* echipamente electrice în lada menționată anterior.

Imaginea nr.4 – acumulatorii de 24 V din lada amplasată în spațiul de bagaje (model)

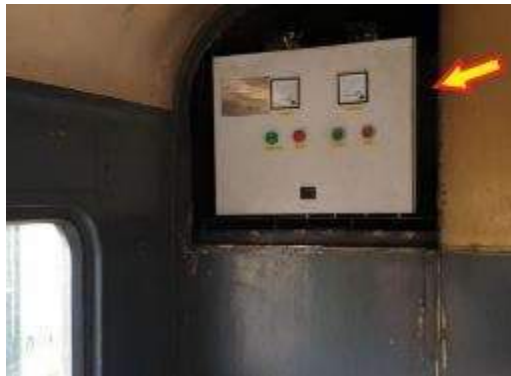
Convertizorul se alimentează din circuitul de 72 V după conectarea comutatorului tip „ Heblu” al automotorului aflat la exteriorul cutiei vagonului motor.

Imaginea nr.5 – convertizorul amplasat în spațiul de bagaje (model)

Pe partea de 24 V convertizorul este *conectat permanent* cu bateriile de acumuloare pentru prevenirea dezamorsării convertizorului, potrivit mențiunilor din *Cartea Tehnică X4500*.
