RAPORT DE INVESTIGARE

al accidentului feroviar produs la data de 05.01.2024, pe raza de activitate a Sucursalei Regionale de Căi Ferate Craiova, secția de circulație Strehaia – Drobeta Turnu Severin (linie simplă electrificată), la linia nr.5 abătută din stația CFR Balota, pe o zonă în curbă după schimbătorul de cale nr.11, prin deraierea primei osii, în sensul de mers, a locomotivei EA 478, împingătoare la trenul de marfă nr.66240

*Raport de investigare final
23 decembrie 2024*

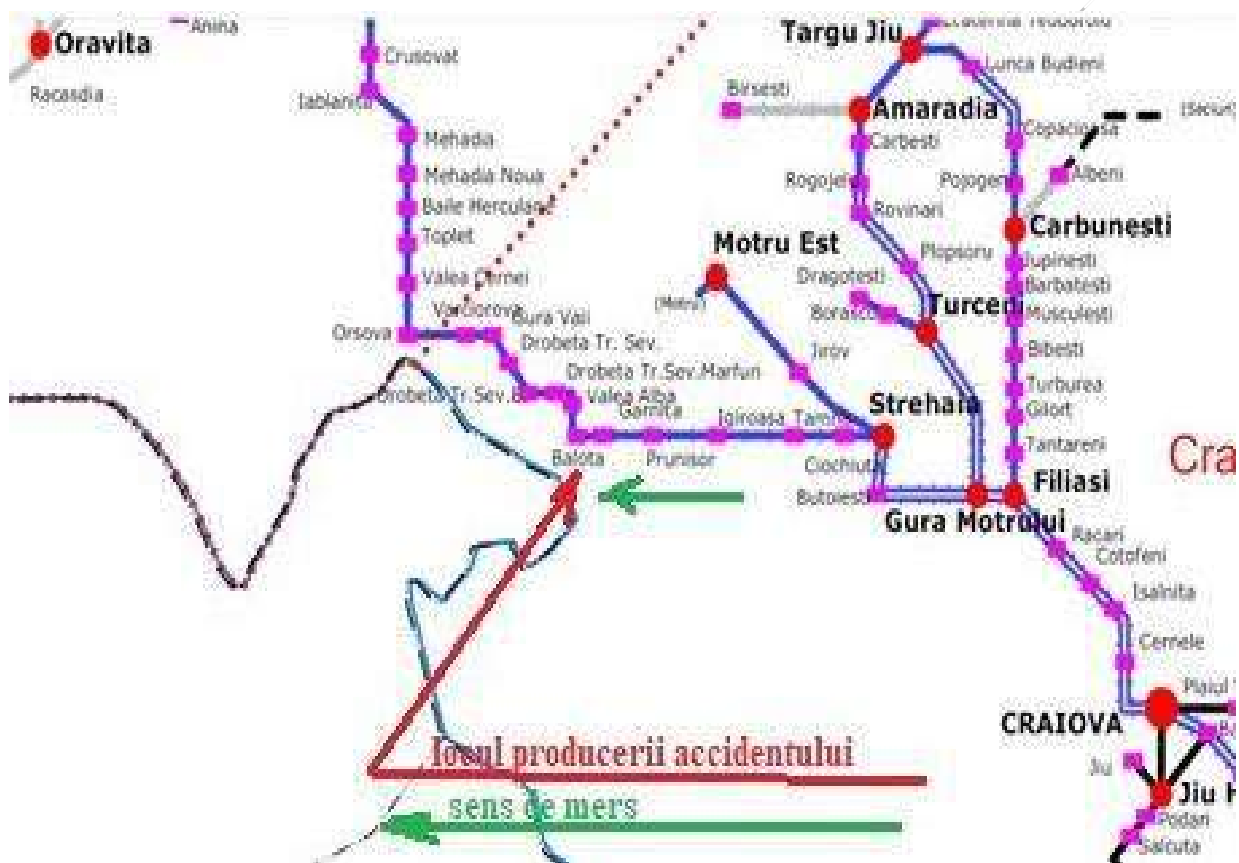
Figura nr.1. - Locul producerii accidentului feroviar

Accidentul feroviar s-a produs la intrarea trenului de marfă nr.66240 în stația CFR Balota, după înscrierea pe linia nr.5 abătută, pe o porțiune din cuprinsul curbei de după schimbătorul de cale nr.11, la km 344+071, prin deraierea primei osii, în sensul de mers, a locomotivei împingătoare EA 478.

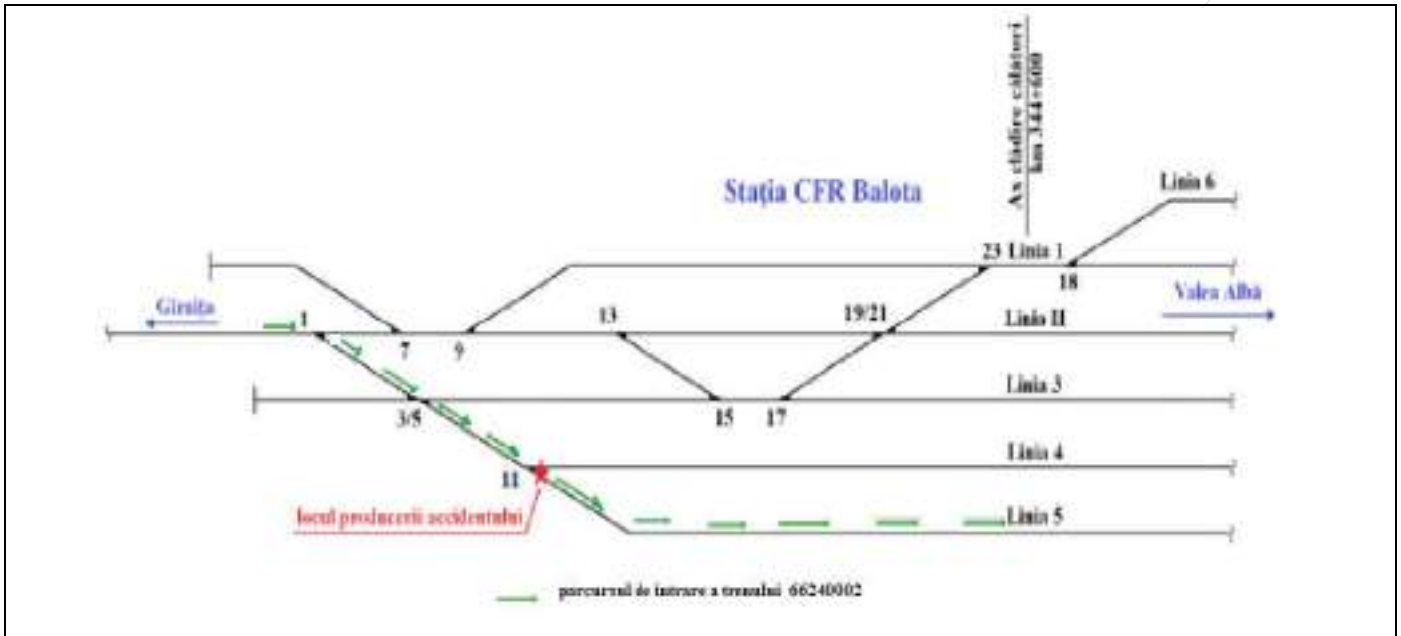
Figura nr.2 – Schița stației CFR Balota cap X unde s-a produs accidentul feroviar

Prima urmă de escaladare, a fost identificată la km 344+071 pe firul exterior al curbei situate după schimbătorul de cale nr.11, pe partea dreaptă în sensul de mers al trenului, la o distanță de 11,00 m de ultima joantă a schimbătorului de cale nr.11.

Locomotiva a rulat în stare deraiată cu roțile de la osia nr.1, boghiul 1, aproximativ 8,00 m, pe elementele metalice verticale de prindere.

Viteza maximă de circulație a trenurilor de marfă pe linia nr.5 abătută este restricționată la 10 km/h din data de 09.07.2003 de la km 344+060 la km 345+080 din cauza prisme de piatră spartă colmatate, a lipsei de piatră spartă și a defectelor de nivel transversal.

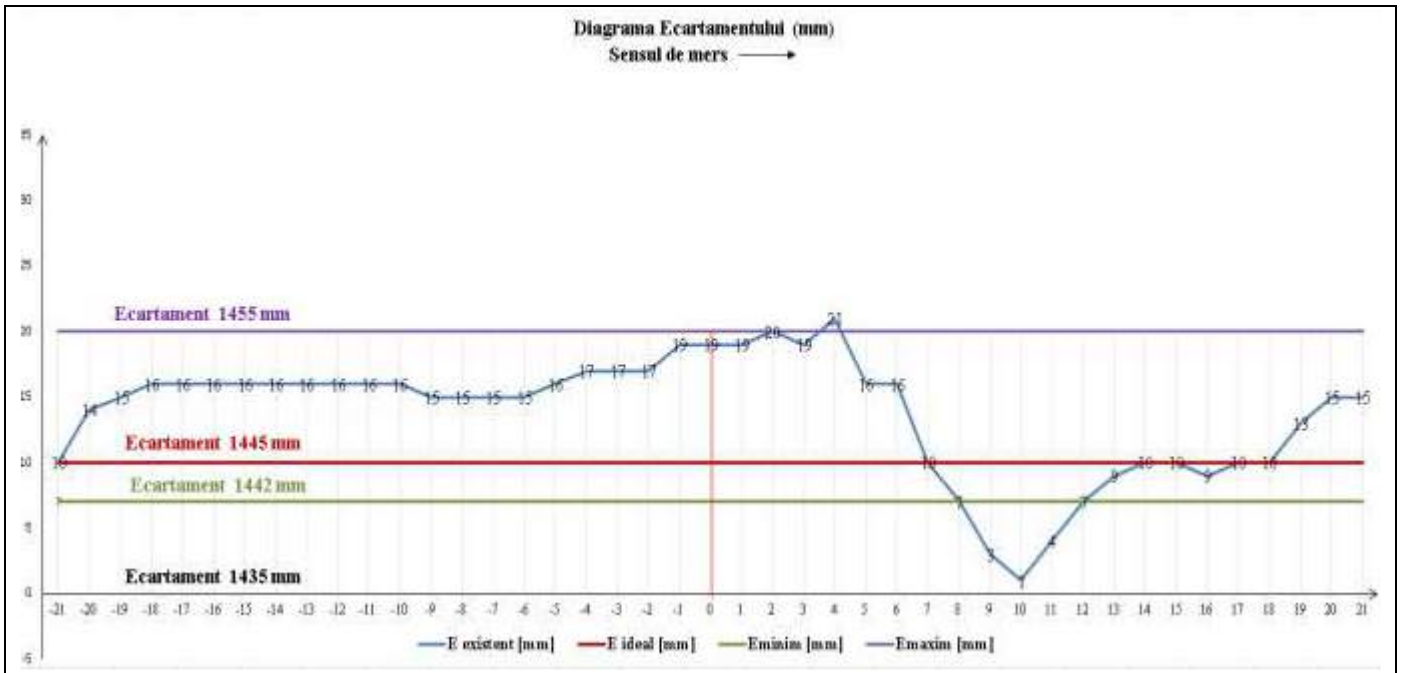
Figura nr. 7 - Diagrama ecartamentului

Valorile ecartamentului și nivelului transversal, măsurate în regim static, sunt prezentate sub formă de diagrame (figura nr.7 și nr.8).

Referitor la ecartamentul căii

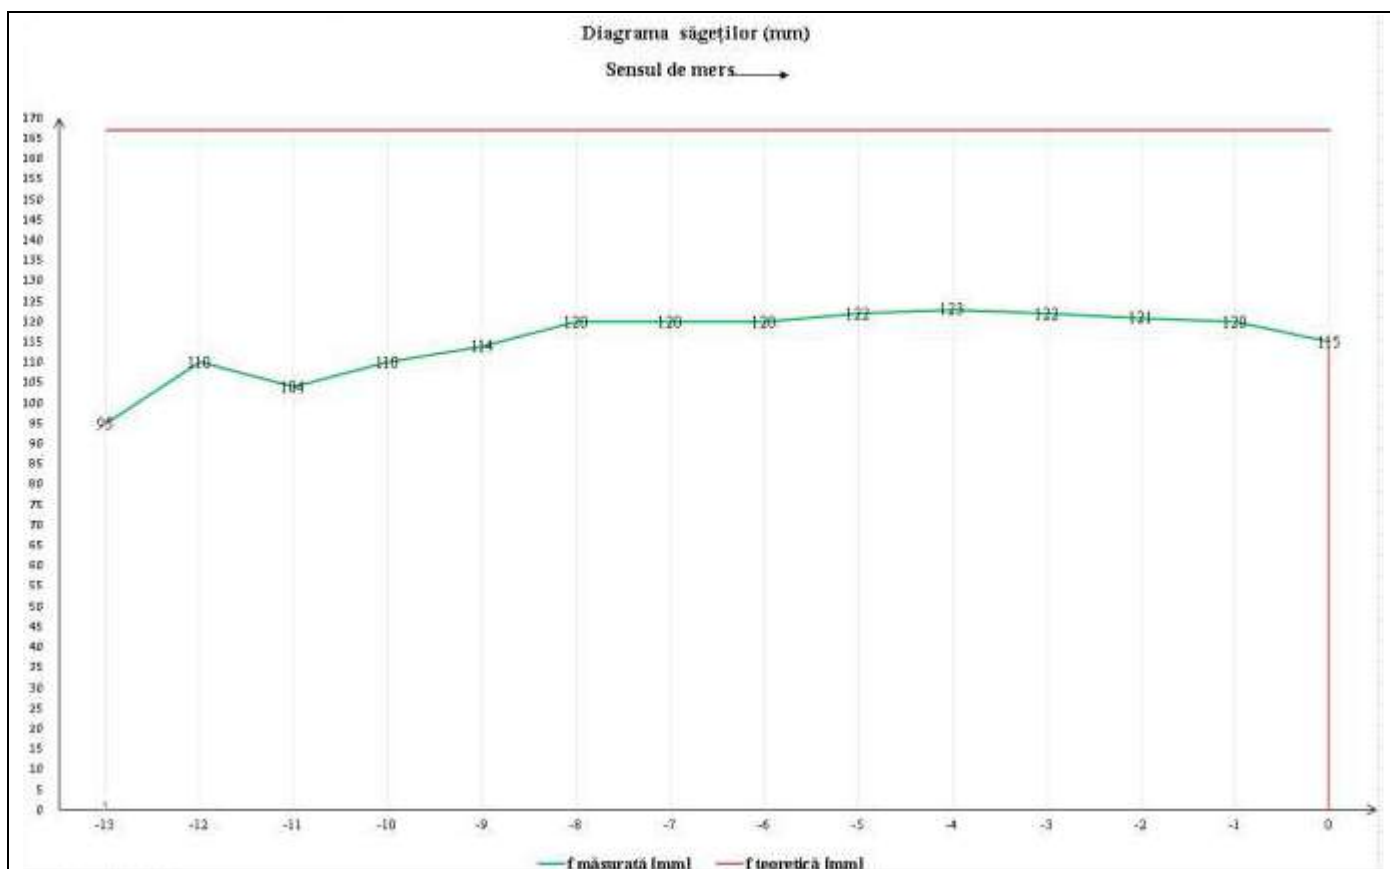
Figura nr.9 - Diagrama săgeților

Săgețile au fost măsurate pe porțiunea de curbă pichetată la mijlocul corzii de 20 m, între punctele de reper „-13”÷ „10”.

Valorile săgeților sunt prezentate în figura nr.9.
