RAPORT DE INVESTIGARE

privind accidentul feroviar produs la data de 23.01.2024,
pe raza de activitate a Sucursalei Regionale de Căi Ferate Cluj,
între halta de mișcare Mogoșeni și stația CFR Beclean pe Someș,
prin declanșarea unui incendiu la două vagoane din compunerea trenului de călători Interregio
nr.1830, aparținând SNTFC „CFR Călători” SA.

*Raport de investigare
23 decembrie 2024*

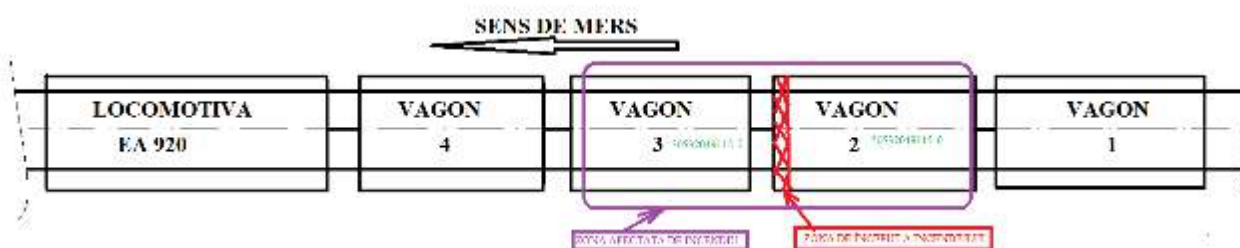
Imaginea nr.2 – compunerea trenului

În jurul orei 17:55, în circulația trenului de călători Interregio nr.1830, pe linia curentă dintre halta de mișcare Mogoșeni și stația CFR Beclean pe Someș, s-a produs frânarea de urgență a trenului, ca urmare a acționării de către un pasager din tren a semnalului de alarmă, trenul oprindu-se la km.1+336. Personalul de tren (șeful de tren, conductorul de bilete și mecanicul ajutor aflat „în regie” pe locomotivă), s-a deplasat către vagonul de călători nr.50532049115-0 (al 3-lea din compunerea trenului, unde a constatat existența unui incendiu cu degajare puternică de fum în zona cabinei WC și tabloului electric, situate în holul din față a vagonului, în sensul de mers al acestuia. Utilizând stingătoarele de incendiu din dotare, aceștia au încercat, fără a reuși, localizarea și stingerea incendiului. Totodată, ei au organizat evacuarea în siguranță a pasagerilor din zona cuprinsă de incendiu. În acest timp, mecanicul de locomotivă a avizat declanșarea incendiului, inclusiv prin apel telefonic către Sistemul Național Unic pentru Apeluri de Urgență – 112. Ulterior incendiul s-a extins și la vagonul de călători nr.50532049112-7 (al 2-lea din compunerea trenului).
