## RAPORT DE INVESTIGARE

privind accidentul feroviar produs în data de 19.10.2024, pe raza de activitate a Sucursalei Regionale CF București, secția de circulație Titu – Târgoviște, între stațiile CFR Nucet și Târgoviște, în circulația trenului de marfă nr.666251 (aparținând SC Deutsche Bahn Cargo Romania SRL), prin producerea unui incendiu la locomotiva DA 011

*Raport  
10 octombrie 2025*

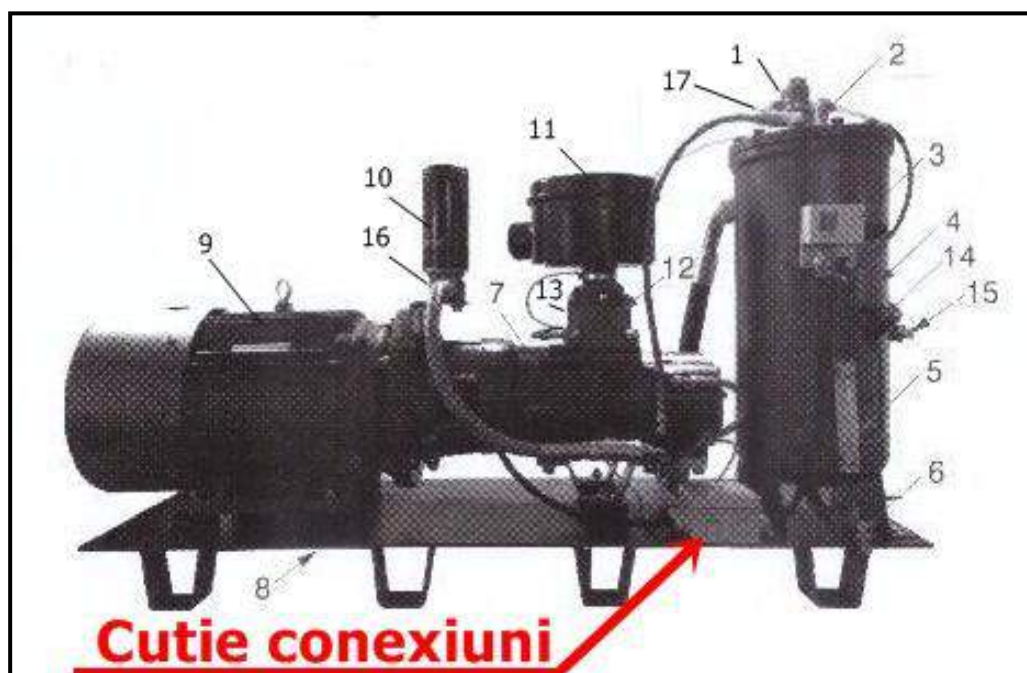
Fig. nr.3 Schița electrocompresorului

În urma verificărilor și constatărilor efectuate s-a identificat ca sursă a inițierii incendiului zona electrocompresorului. În zona electrocompresorului se află o cutie de conexiuni montată pe suportul de fixare 8 al electrocompresorului (Fig. nr.3) pentru funcționarea și comanda motorului electric de antrenare al compresorului. Acest electrocompresor se află poziționat în sala mașinilor înspre postul de conducere nr.1 (Fig nr.2).

Forma constructivă a compresorului și principalele subansamble sunt conform Fig. nr.3. Compresorul este de tip cu injecție de ulei fiind antrenat de un motor asincron trifazat cuplat cu capul de compresie printr-un cuplaj elastic. Motorul compresorului, grupul de compresie și rezervorul de separare sunt montate pe suporti elastici pe un șasiu metalic. Răcitorul pt. aer și ulei împreună cu ventilatorul acestuia se constituie într-un subansamblu separat și se conectează cu grupul de compresie și cu rezervorul de separare prin racorduri flexibile.
