RAPORT DE INVESTIGARE

privind incidentul feroviar produs la data de 19.08.2019, pe raza de activitate a Sucursalei Regionale CF Iași, în stația CFR Dornești, pe podul de la km 0+522, în activitatea de manevră feroviară, prin deraierea dintr-un convoi de manevră, compus din 25 de vagoane, a primului boghiu al locomotivei de remorcare, a primelor 3 vagoane de ambele boghiuri și deraierea și înclinarea celui de al patrulea vagon

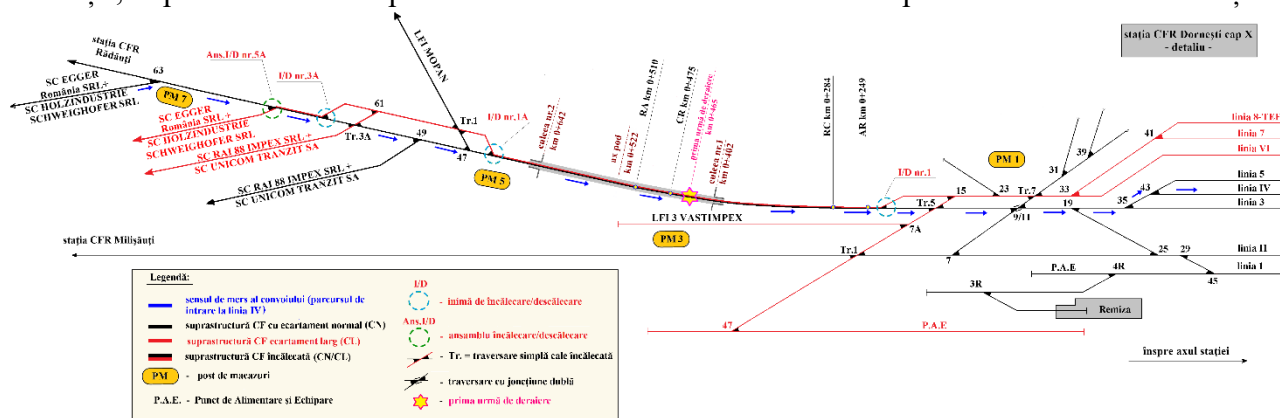
desen nr. 1 - traseul pe care a circulat convoiul de manevră

Pentru accesul convoiului de manevră pe liniile de primire-expediere ale stației, IDM din stația CFR Dornești a dispus agenților de la posturile de mișcare 1, 5 și 7 să efectueze parcursul de

manevră, pe linia Racord EGGER pe calea cu ecartament normal, până la linia 4 din stația CFR Dornești, după care a dat acceptul conducătorului de manevră să se deplaseze cu convoiul în stație.

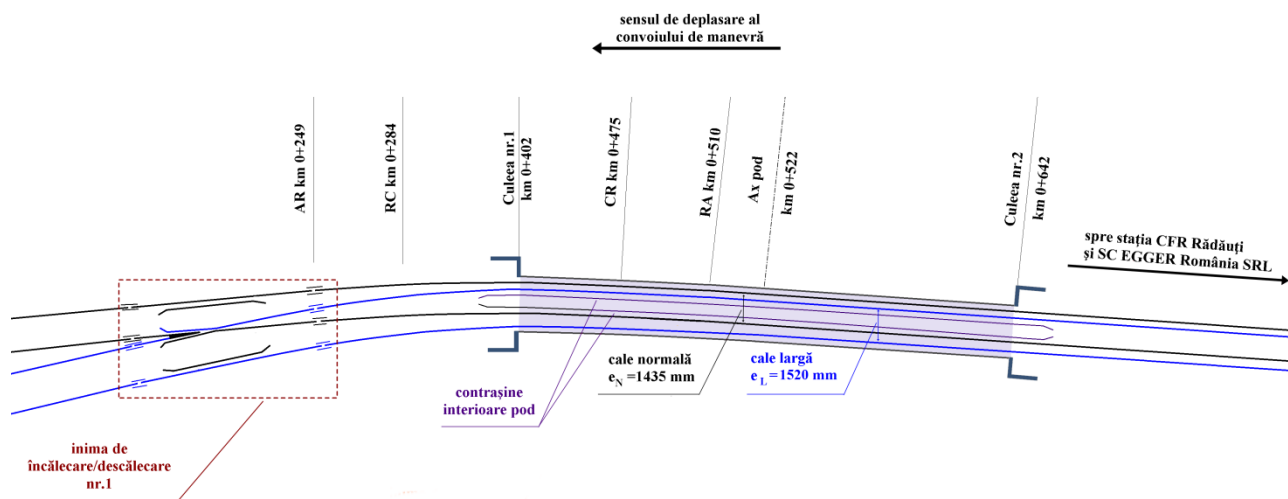
desen nr.2 – geometria traseului liniei încălecate

În cuprinsul curbei km 0+249-0+510 este amplasat podul metalic km 0+522 (poziția kilometrică a axului podului).

Acest pod are 10 deschideri, primele 4 deschideri fiind amplasate în curbă (primele 3 deschideri sunt amplasate în zona curbei circulare L_{cc} , în care raza are valoarea constantă $R=150$ m iar cea de a 4-a deschidere se află în cuprinsul curbei de racordare L_{r2}).

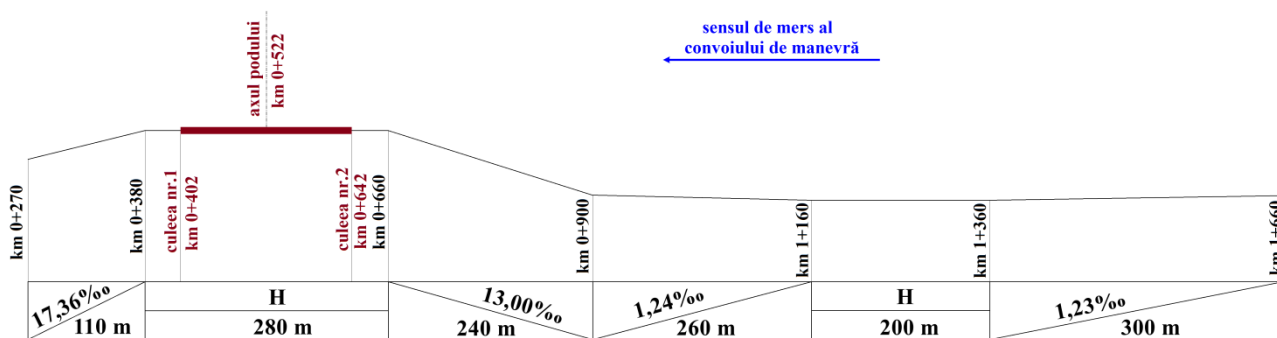
desen nr3 - profilul longitudinal proiectat al traseului liniei încălecate (detaliu)

În sensul de mers al convoiului, accesul acestuia pe pod este r de o zonă de traseu în rampă având declivitatea de 13,00‰.

Declivitatea maximă a traseului liniei Racord EGGER este de 17,36‰ și este înregistrată pe zona cuprinsă între km 0+270-0+380 (110 m) .

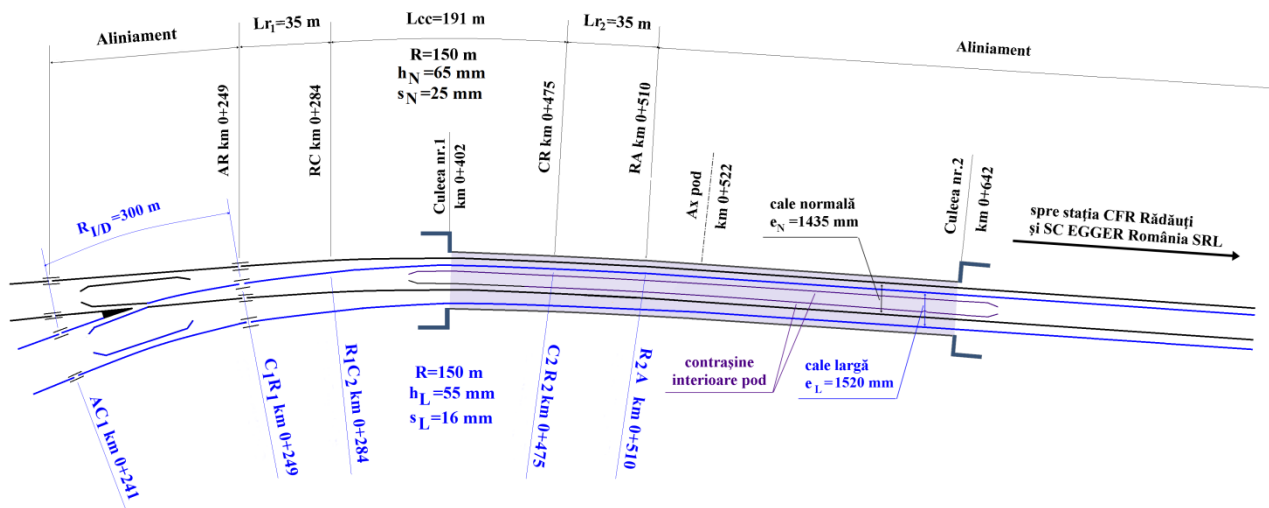
desen nr.6 – elementele caracteristice ale curbei liniei încălecate

Zona centrală a curbei se racordează la capete prin curbe parabolice, fiecare în lungime de 35 m astfel:

- înspre stația CFR Dornești
 - linia cu ecartament normal se racordează cu direcția „directă” a inimii I/D nr.1;
 - linia cu ecartament larg se racordează cu direcția „abatere” a inimii I/D nr.1;
- înspre stația CFR Rădăuți
 - ambele linii ale căii încălecate se racordează cu aliniamentul adiacent.

Având în vedere faptul, că direcția „abatere” a inimii I/D nr.1 este în curbă cu raza $R_{I/D}=300$ m și că traseul liniei încălecate începe de la prima joantă (joanta de vârf), traseul liniei largi este format din două curbe circulare de același sens, cu raze diferite (curbă mâner de coș), care sunt racordate între ele printr-o curbă parabolică cu lungimea de 35 m.

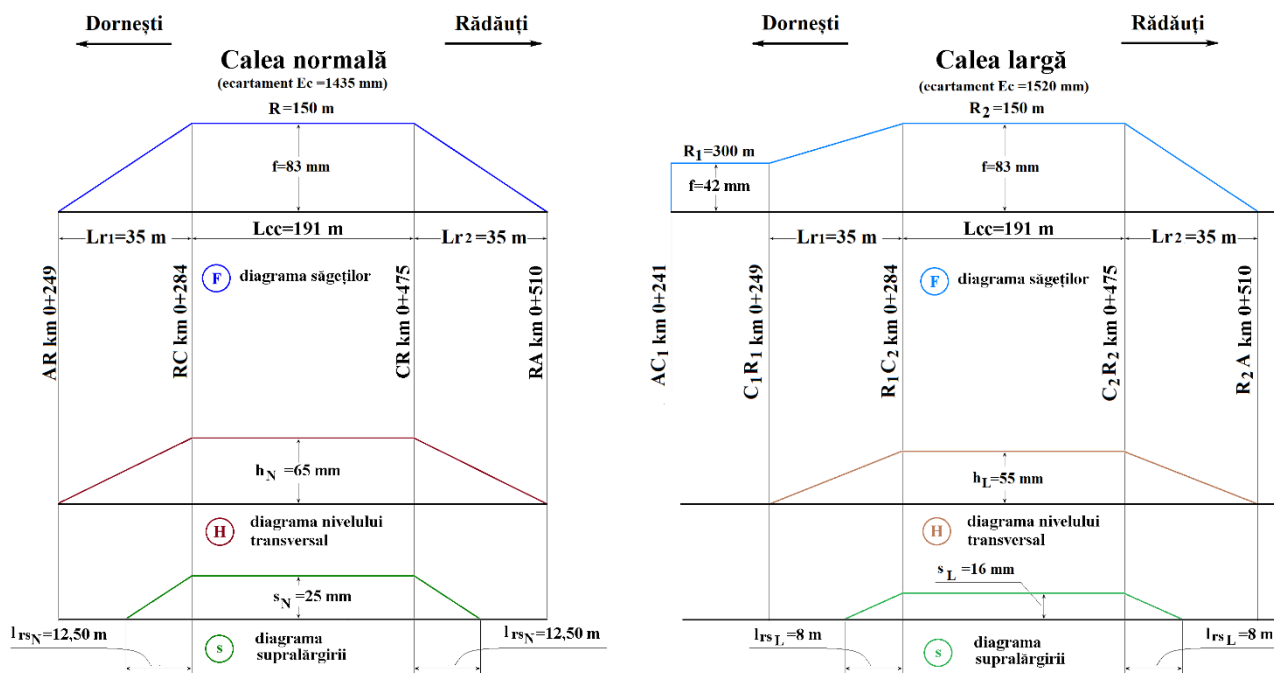
desen nr. 7- diagramele teoretice ale curbei liniei încălecate
(caie normală $E_c=1435$ mm cu caie largă $E_c=1520$ mm)

Curba liniei cu ecartament normal are supralărgirea $s_N=25$ mm, iar curba cu ecartament larg are supralărgirea $s_L=16$ mm.

Pierderea supralărgirii atât pe curba liniei normale, cât și pe curba liniei largi se face cu valoarea de 2 mm/m (ambele curbe sunt considerate de Secția L5 Suceava, curbe după aparatele de cale).

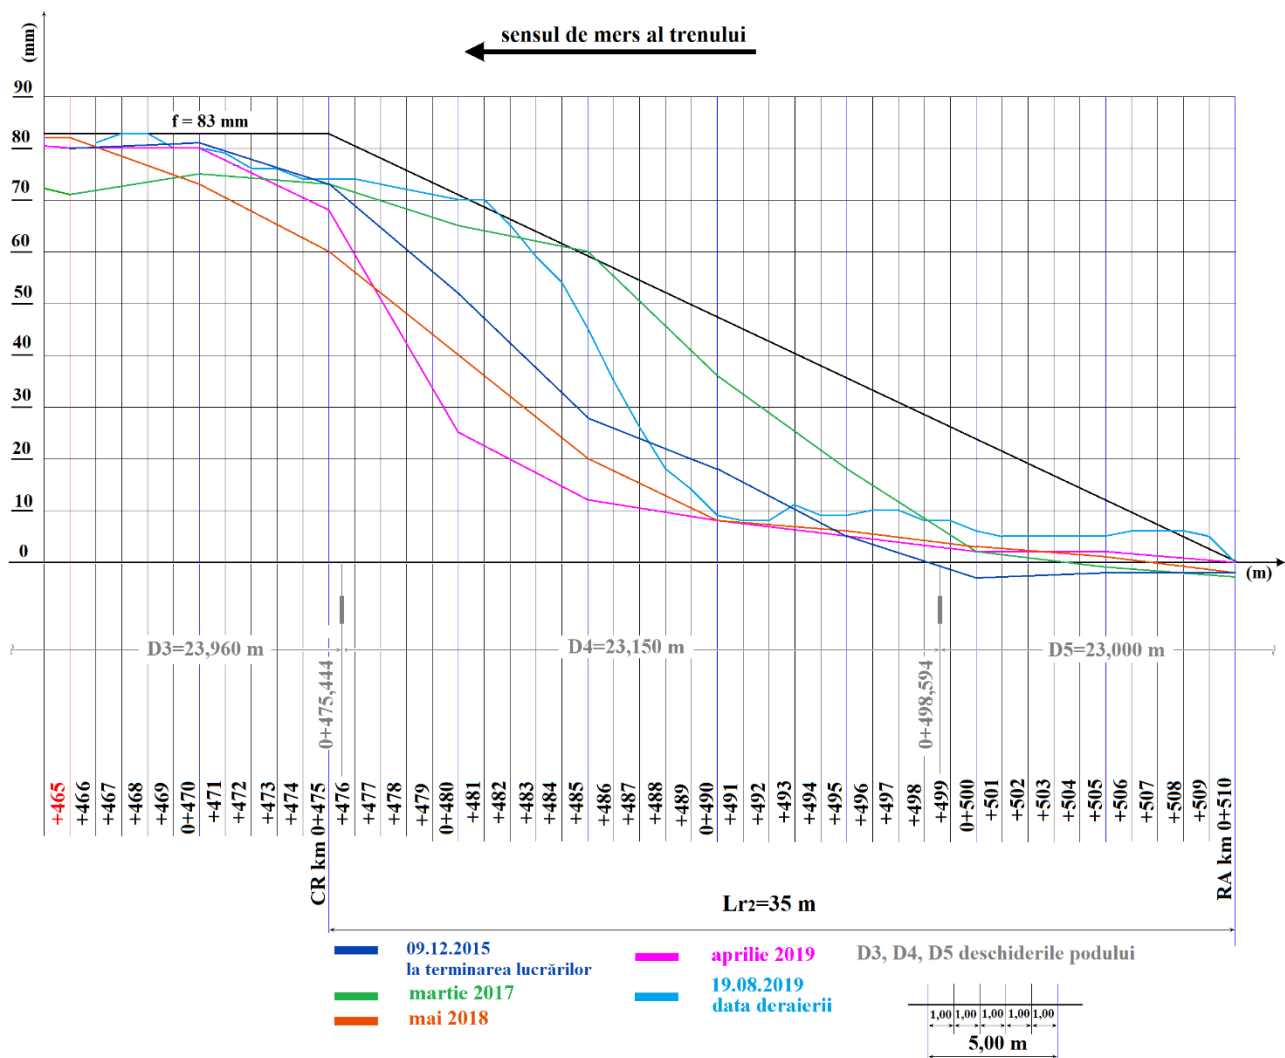
desen nr.8

Pentru ca geometria în plan orizontal a traseului căii să fie în concordanță cu poziția deschiderilor podului metalic, ar trebui ca toată lungimea curbei de racordare să fie doar pe deschiderea a 4-a. Această condiție nu este realizată deoarece lungimea deschiderii D_4 este mai mică decât lungimea curbei de racordare L_{r2} (conform documentelor deținute de comisia de investigare deschiderea D_4 are lungimea de 23,150 m).

Pe teren, traseul în curbă al liniei încălecate se termină la km 0+510 (poziția kilometrică a punctului caracteristic RA), aproximativ la mijlocul celei de a 5-a deschideri, care este amplasată în aliniament. O parte din lungimea curbei de racordare $L_{r2}=35$ m se află pe această deschidere (aproximativ 11,10 m).

Sensul de deplasare al convoiului de manevră pe curba km 0+249-0+510, a fost dinspre punctul RA spre punctul AR, deci întâi a trecut peste curba de racordare L_{r2} .

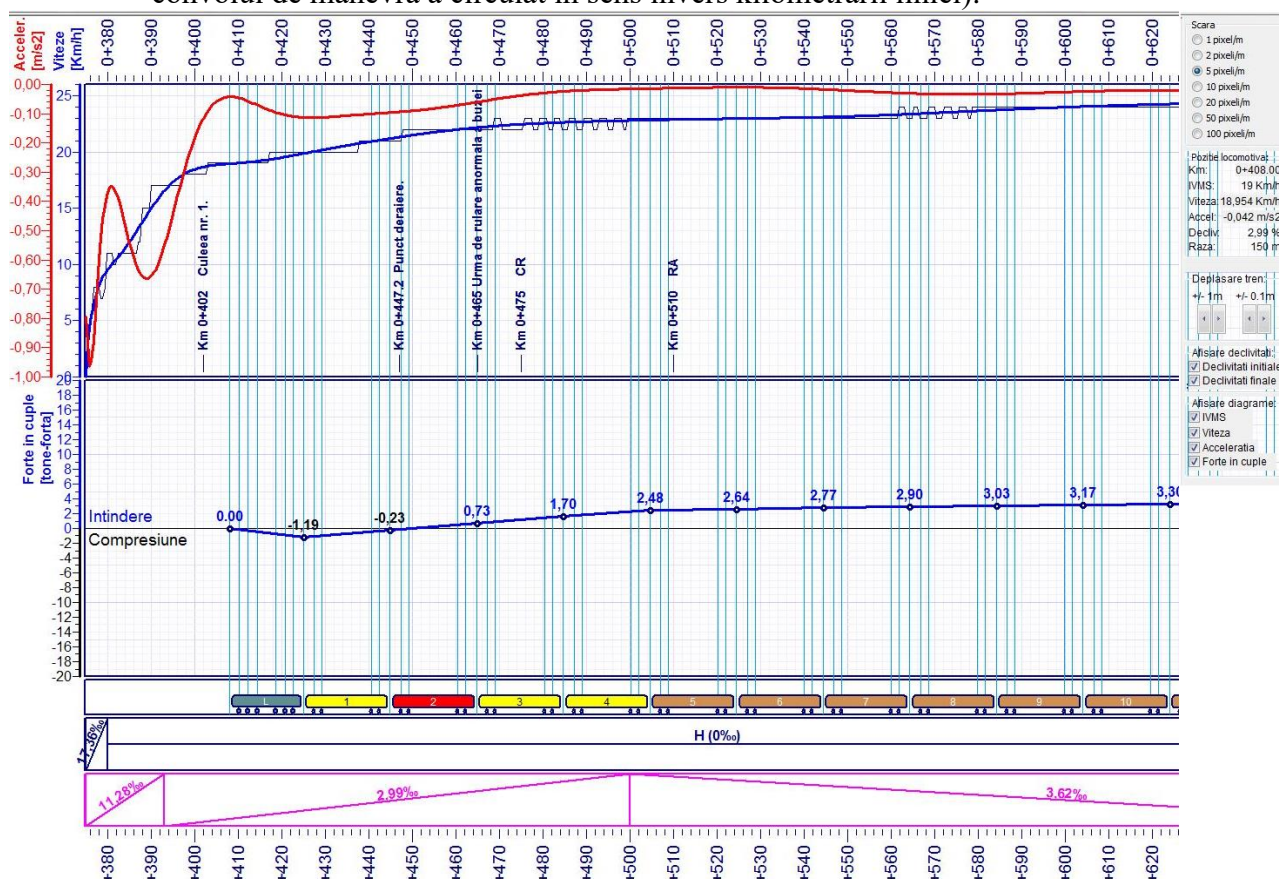
- de la Km 0+425 la Km 0+408 s-a constatat reducerea forței de frânare care a ajuns la o valoare minimă de 1,19 tone-forță;

- de la Km 0+408 la Km 0+375 s-a constatat aplicarea unei forțe de frânare, forță care crește rapid la valori anormal de mari. Când locomotiva se afla la km 0+408, primul boghiu al celui de al doilea vagon se afla la 39,4 m în spatele locomotivei (la km 447,4 - convoiul de manevră a circulat în sens invers kilometrării liniei).

■ declivitatea traseului căii conform plăsei cu reprezentarea profilului longitudinal, pusă la dispoziția comisiei de către Sucursala Regională CF Iași

■ declivitatea traseului căii după executarea lucrărilor de înlocuire a traverselor pe podul metalic de la km 0+522
