## RAPORT DE INVESTIGARE

privind accidentul feroviar produs la data de 08.07.2019 pe raza de activitate a Sucursalei Regionale CF Craiova între halta de mișcare Rădoiești și stația CFR Olteni în circulația trenului de marfă nr.20919-2 remorcat cu locomotiva EC 121, prin atingerea din urmă și tamponarea violentă a trenului de marfă nr.34393-2 ce se afla oprit la semnalul prevestitor Pr Y al semnalului de intrare al stației CFR Olteni, fapt ce a avut ca urmare deraierea a trei vagoane din compunerea trenului de marfă nr.20919-2

*Raport de investigare  
Ediție finală  
30 iunie 2020*

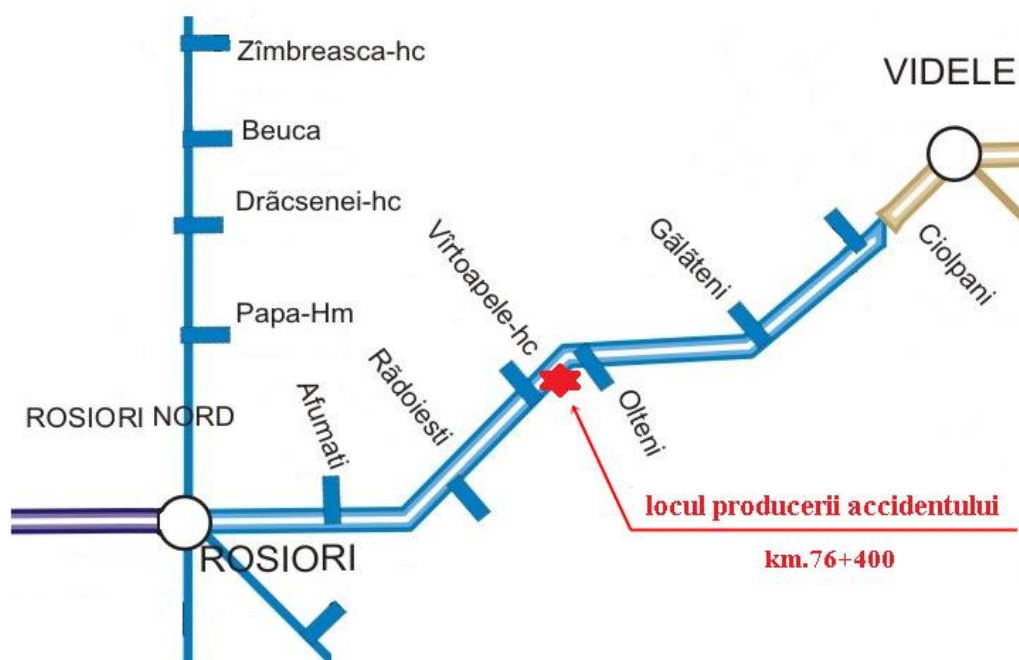
Figura nr.1- locul producerii accidentului

La data de 08.07.2019, la ora 01:28, pe raza de activitate a Sucursalei Regionale CF Craiova, secția de circulație Videle – Roșiori Nord (linie dublă electrificată), între halta de mișcare Rădoiești și stația CFR Olteni pe firul II de circulație, la km 76+400, trenul de marfă nr.20919-2 remorcat cu locomotiva EC 121 (aparținând operatorului de transport feroviar de marfă SC Cargo Trans Vagon SA) a ajuns din urmă și a tamponat violent trenul de marfă nr.34393-2 (aparținând operatorului de transport feroviar de marfă SC Constantin Grup SRL) ce se afla oprit la semnalul prevestitor Pr Y al semnalului de intrare al stației CFR Olteni, fapt ce a avut ca urmare deraierea a trei vagoane din compunerea trenului de marfă nr.20919-2.
