RAPORT DE INVESTIGARE

privind incidentul feroviar produs la data de 19.08.2019, pe raza de activitate a Sucursalei Regionale CF Iași, în stația CFR Dornești, pe podul de la km 0+522, în activitatea de manevră feroviară, prin deraierea dintr-un convoi de manevră, compus din 25 de vagoane, a primului boghiu al locomotivei de remorcare, a primelor 3 vagoane de ambele boghiuri și deraierea și înclinarea celui de al patrulea vagon

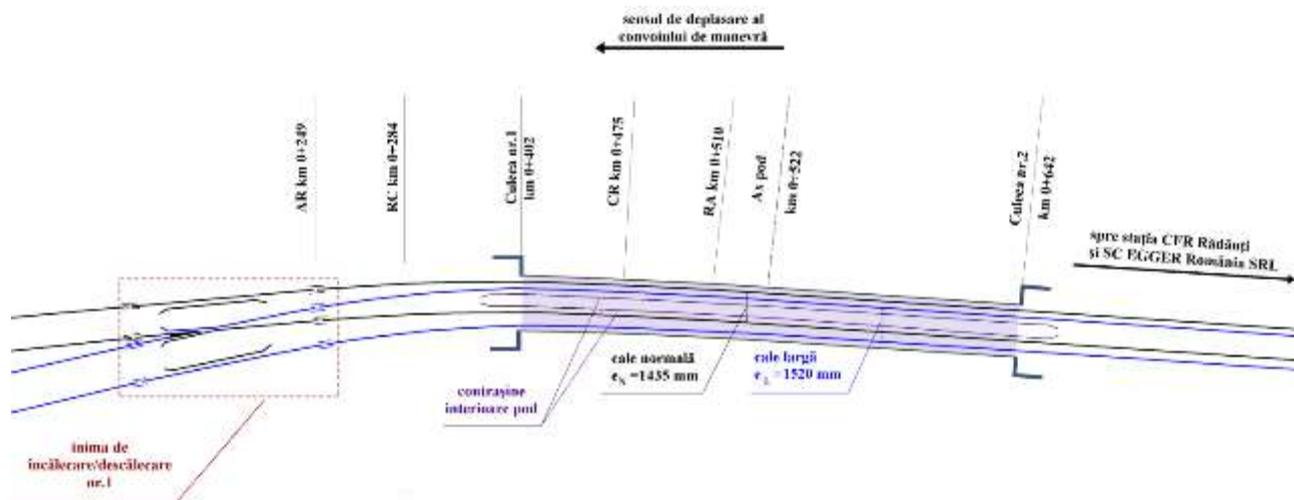
desen nr.2 – geometria traseului liniei încălecate

În cuprinsul curbei km 0+249-0+510 este amplasat podul metalic km 0+522 (poziția kilometrică a axului podului).

Acest pod are 10 deschideri, primele 4 deschideri fiind amplasate în curbă (primele 3 deschideri sunt amplasate în zona curbei circulare L_{cc} , în care raza are valoarea constantă $R=150$ m iar cea de a 4-a deschidere se află în cuprinsul curbei de racordare L_{r2}).

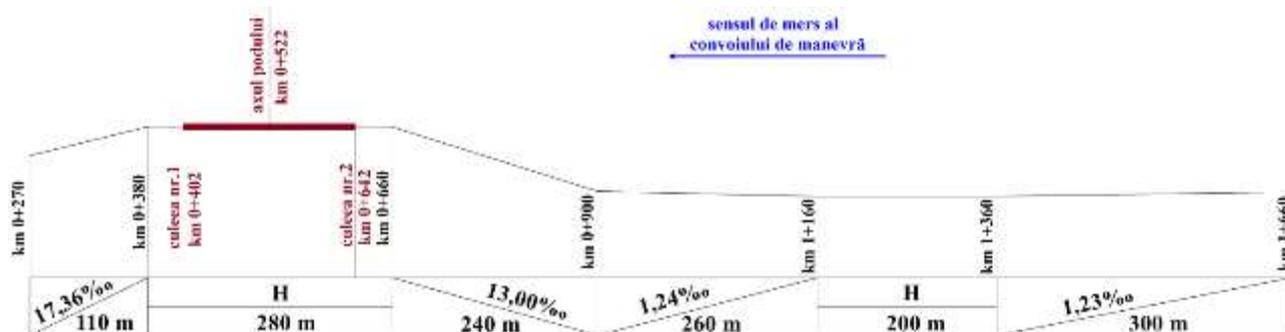
desen nr3 - profilul longitudinal proiectat al traseului liniei încălecate (detaliu)

În sensul de mers al convoiului, accesul acestuia pe pod este r de o zonă de traseu în rampă având declivitatea de 13,00 %.

Declivitatea maximă a traseului liniei Racord EGGER este de 17,36‰ și este înregistrată pe zona cuprinsă între km 0+270-0+380 (110 m).

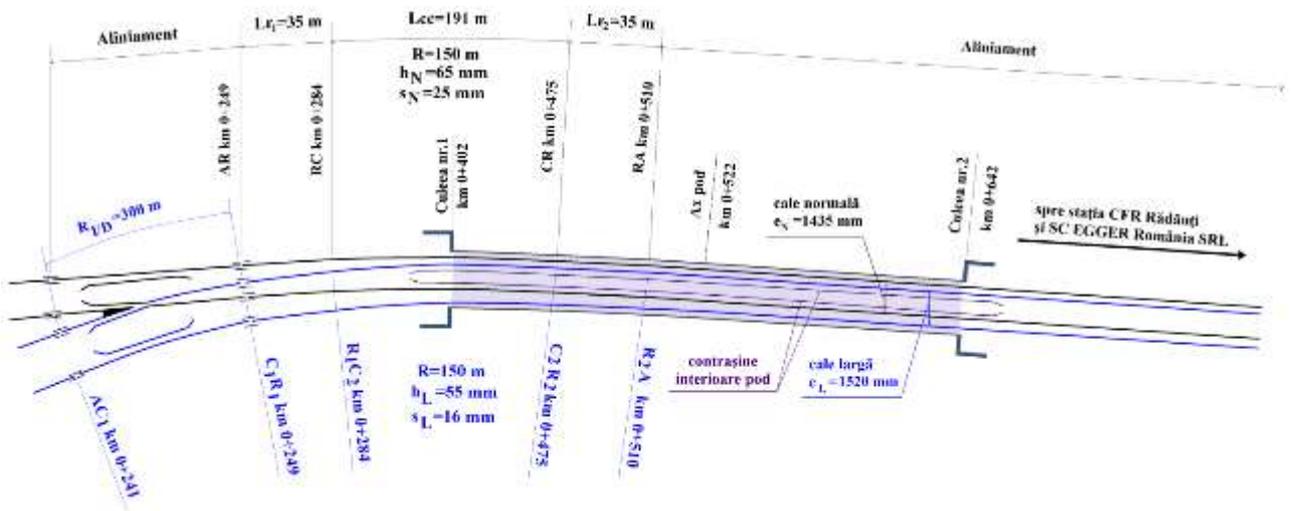
desen nr.6 – elementele caracteristice ale curbei liniei încălecate

Zona centrală a curbei se racordează la capete prin curbe parabolice, fiecare în lungime de 35 m astfel:

- înspre stația CFR Dornești
 - linia cu ecartament normal se racordează cu direcția „directă” a inimii I/D nr.1;
 - linia cu ecartament larg se racordează cu direcția „abatere” a inimii I/D nr.1;
- înspre stația CFR Rădăuți
 - ambele linii ale căii încălceate se racordează cu aliniamentul adiacent.

Având în vedere faptul, că direcția „abatere” a inimii I/D nr.1 este în curbă cu raza $R_{1/D}=300$ m și că traseul liniei încălecate începe de la prima joantă (joanta de vârf), traseul liniei largi este format din două curbe circulare de același sens, cu raze diferite (curbă mâner de coș), care sunt racordate între ele printr-o curbă parabolică cu lungimea de 35 m.

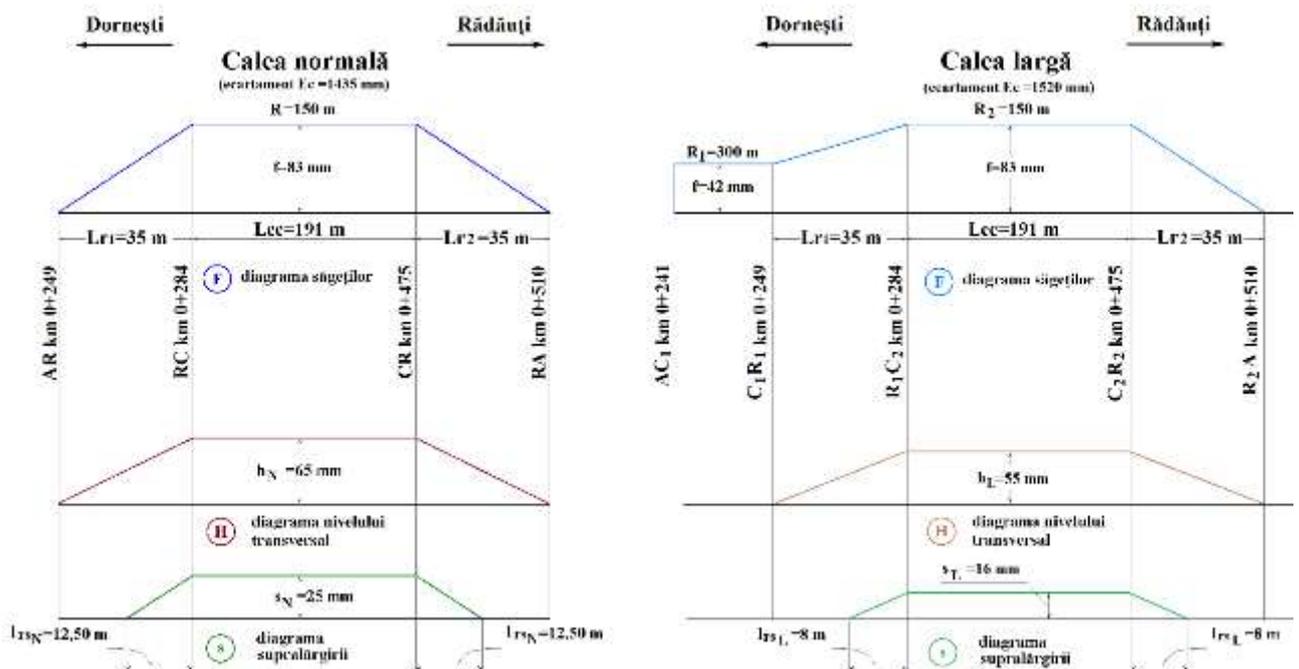
desen nr. 7- diagramele teoretice ale curbei liniei încălecate (cale normală $E_c=1435$ mm cu cale largă $E_c=1520$ mm)

Curba liniei cu ecartament normal are supralărgirea $s_N=25$ mm, iar curba cu ecartament larg are supralărgirea $s_L=16$ mm.

Pierderea supralărgirii atât pe curba liniei normale, cât și pe curba liniei largi se face cu valoarea de 2 mm/m (ambele curbe sunt considerate de Secția L5 Suceava, curbe după aparatele de cale).

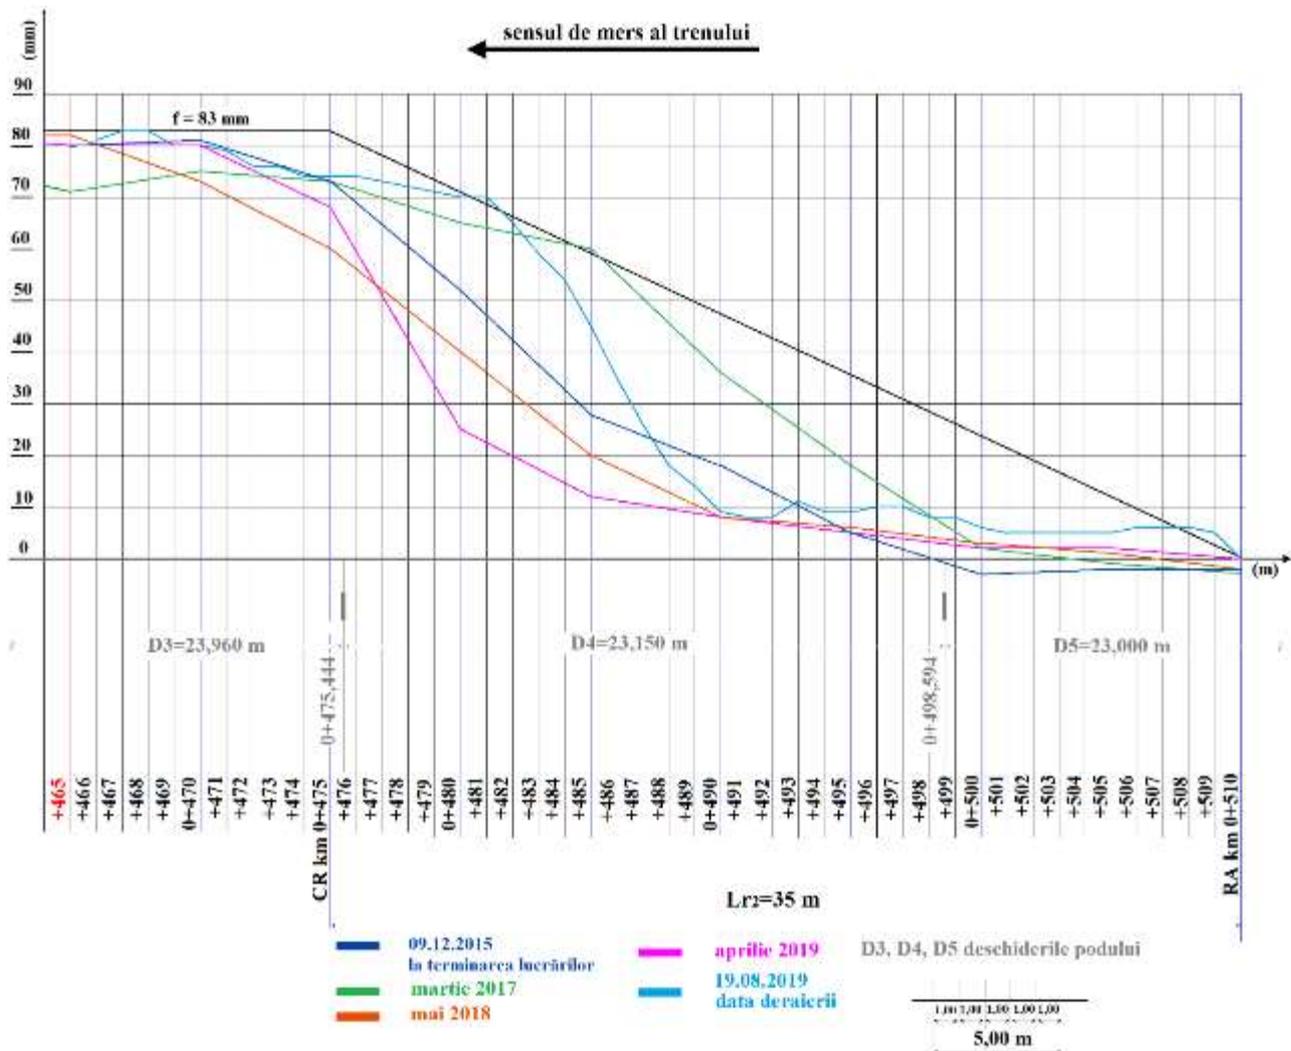
desen nr.8

Pentru ca geometria în plan orizontal a traseului căii să fie în concordanță cu poziția deschiderilor podului metalic, ar trebui ca toată lungimea curbei de racordare să fie doar pe deschiderea a 4-a. Această condiție nu este realizată deoarece lungimea deschiderii D_4 este mai mică decât lungimea curbei de racordare L_{r2} (conform documentelor deținute de comisia de investigare deschiderea D_4 are lungimea de 23,150 m).

Pe teren, traseul în curbă al liniei încălecate se termină la km 0+510 (poziția kilometrică a punctului caracteristic RA), aproximativ la mijlocul celei de a 5-a deschideri, care este amplasată în aliniament. O parte din lungimea curbei de racordare $L_{r2}=35$ m se află pe această deschidere (aproximativ 11,10 m).

Sensul de deplasare al convoiului de manevră pe curba km 0+249-0+510, a fost dinspre punctul RA spre punctul AR, deci întâi a trecut peste curba de racordare L_{r2} .
