RAPORT DE INVESTIGARE

privind accidentul feroviar produs la data de 29.01.2020, pe raza de activitate a Sucursalei Regionale de Căi Ferate Craiova, în stația CFR Golești, prin deraierea unui vagon din componența trenului nr.83212, aparținând SNTFM „CFR Marfă” SA

*Raport final
28 ianuarie 2021*

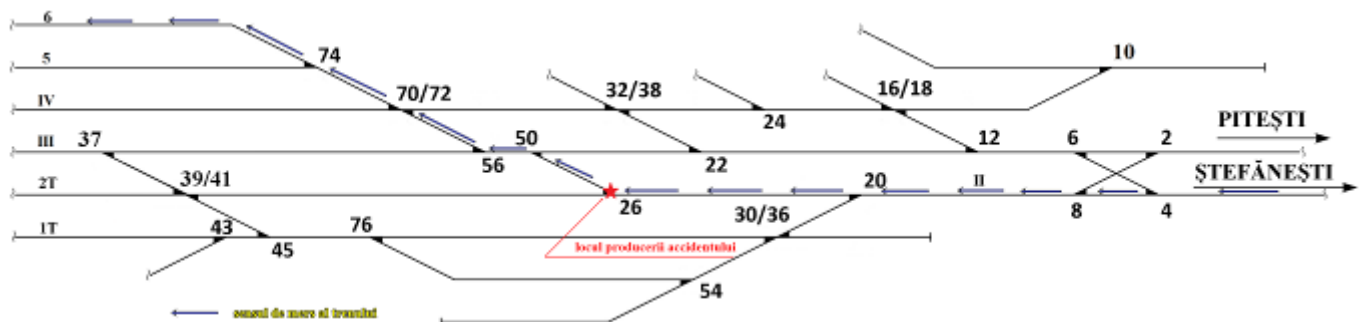
fig. nr.2: schița parcursului trenului nr. 83212

Prima urmă de deraiere a fost constatată la km 100+673 (punctul „0”), acest punct fiind situat pe direcția „abătută” a schimbătorului de cale nr.26, la 16,90 m de vârful acestuia, pe șinele de legătură și a constat într-o urmă de cădere a roții din partea dreaptă în interiorul căii. Celelalte urme de deraiere au fost constatate în zona inimii de încrucișare a schimbătorului.
