RAPORT DE INVESTIGARE

al incidentului feroviar produs pe raza de activitate a Sucursalei Regionale de Căi Ferate Brașov în circulația trenului de călători nr.11337 din data de 21.04.2024 între stația CFR Bartolomeu și halta de mișcare Cristian

*Ediția finală
24 Iulie 2024*

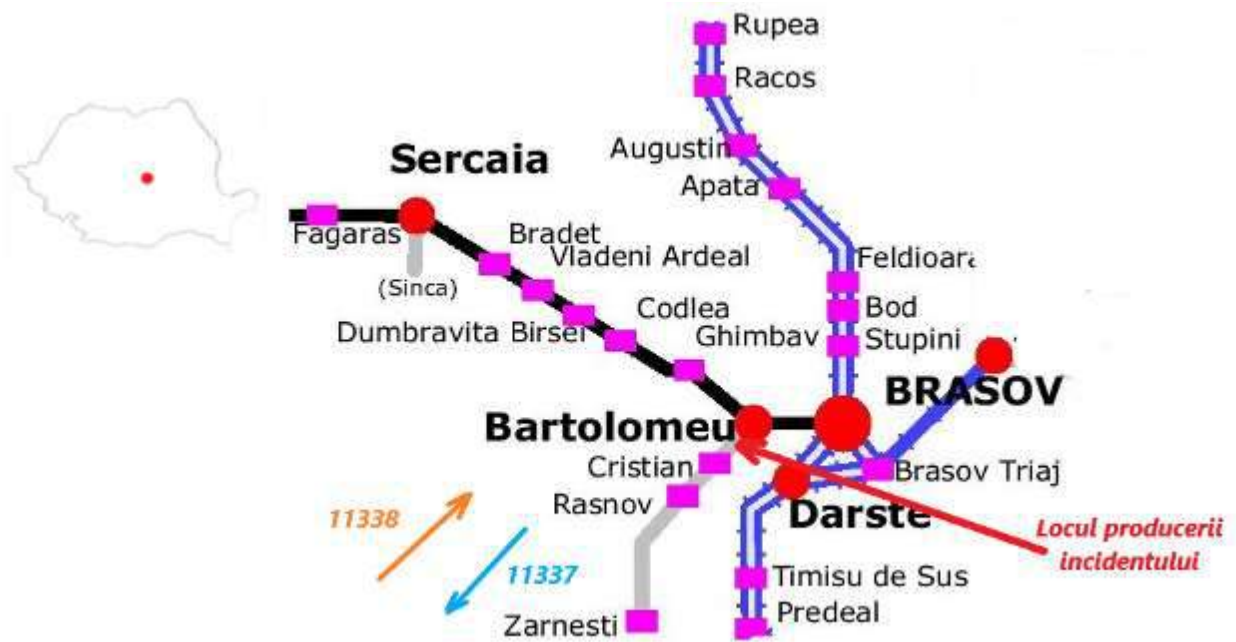
Figura nr.1

În data de **21.04.2024** trenurile de călători Regio nr.11337 și nr.11338 au circulat pe secția de circulație Bartolomeu – Zărnești, în condițiile de circulație consemnate în Livretul cu mersul trenurilor Regio pe Sucursala Regionala de Căi Ferate Brașov ediția 2023/2024 (denumit în continuare Livret), - trase aparținând operatorului de transport feroviar RCBV – *figura nr.1*.

În timpul circulației trenului nr.11338 între Hm Cristian și stația CFR Bartolomeu, în jurul orei 09:50 – *figura nr.1* – mecanicul trenului a observat că inductorul din cale de 2000 Hz aferent semnalului de avarie al trecerii la nivel de la km.5+948 echipată cu instalație automată de semnalizare rutieră tip BAT, era distrus/spart – *foto nr.1*. La trecerea pe lângă semnal, respectiv inductor, nu s-a produs frânarea de urgență, iar bariera era închisă.

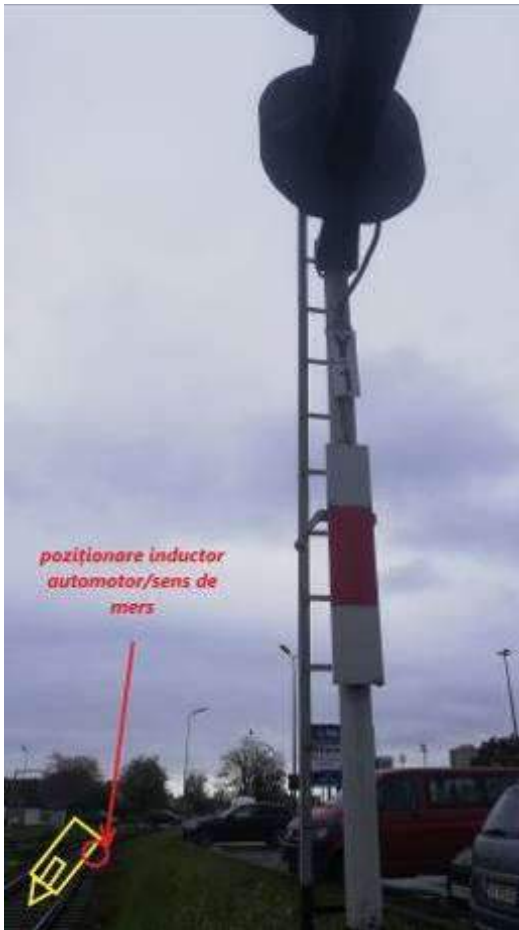
Foto nr.4

- ✓ dispozitivele de protecție și inductorul semnalului de ieșire al liniei nr.1 – Y1 (linia pe care a circulat trenul nr.11337) nu prezentau urme de lovire sau frecare – *foto nr.4,5;*

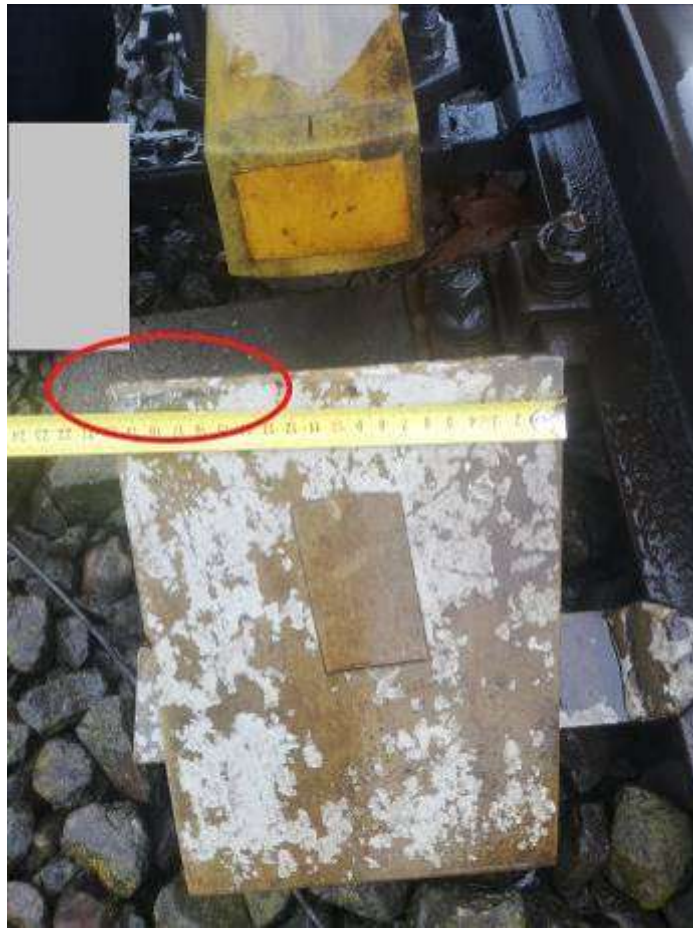
Foto nr.6

- ✓ următorul inductor pe partea stângă în sensul de mers – aferent semnalului de intrare YZ (dinspre Cristian) – prezenta urme de lovire pe prima apărătoare în colțul din stânga sus – *foto nr.6;*

Conform celor constatate, a reieșit faptul că, în sensul de mers al trenului, evoluția loviturilor menționate mai sus se prezenta de la nivelul superior al dispozitivului de protecție – primul inductor lovit – spre partea de jos a celorlalte. Loviturile au fost din ce în ce mai accentuate de la dispozitivul de protecție al primului inductor constatat cu urme de lovire – *foto nr.6* până la dispozitivul de protecție a ultimului inductor constatat cu urme de lovire – *foto nr.9*.

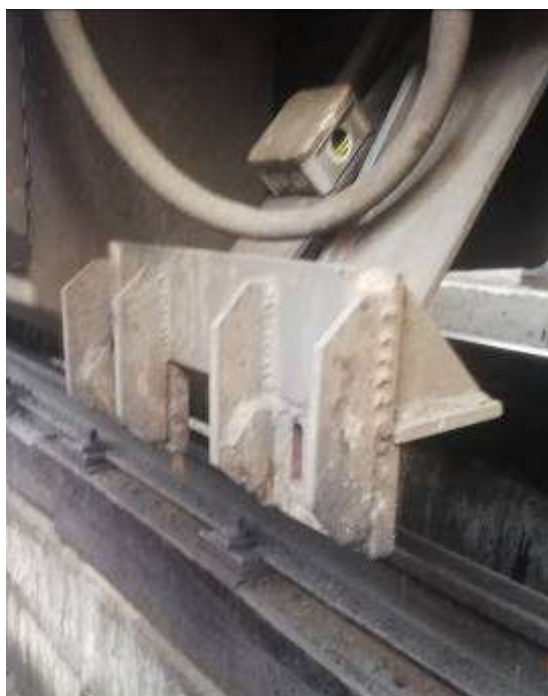
Foto nr.11

- inductorul instalației tip PZB 90 de la postul de conducere nr.1 era lipsă din suport – *foto nr.11*;
- suportii de fixare a inductorului de pe rama boghiului nu prezentau urme de lovire sau forțare – *foto nr.12*;
- pe rama boghiului în spatele inductorului în sensul de mers al trenului se observă urme de lovire, produse probabil de inductor după cădere;
- la verificarea inductorului au fost constatate următoarele:
 - ✓ suportii de prindere ai acestuia nu prezentau urme de lovire sau forțare;

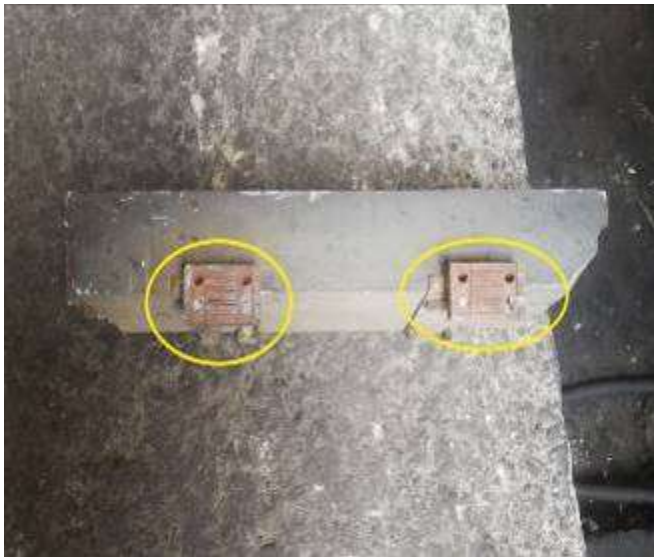
Foto nr.13

- ✓ șuruburile de prindere a inductorului (în număr de 4) de suport prezentau urme de rupere nouă 100 %, trei dintre resturile acestora fiind în suport – *foto nr.13*;

- ✓ suportii inductorului de fixare pe rama boghiului erau prinși de inductor în toate cele patru șuruburi, fără urme de forțare sau frecare – *foto nr.13*;

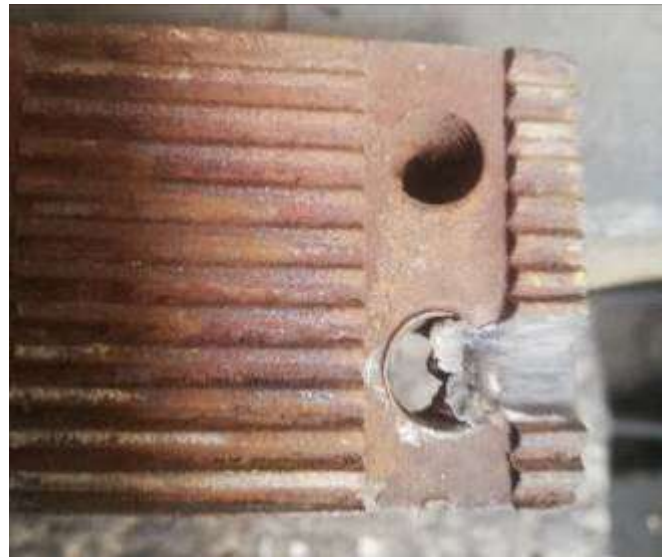
Foto nr.14

- ✓ primul șurub în sensul de mers era pe jumătate în inductor cu urmă de frecare/lovire – *foto nr.14*;
 - ✓ pe carcasa inductorului se observă urme de lovire și o urmă de lovire mai puternică în partea de jos a acestuia cu amprentă de filet, în față în direcția sensului de mers și urme de vopsea galbenă provenită de la inductorul din cale – *foto nr.15*;
