RAPORT DE INVESTIGARE

al incidentului feroviar produs pe raza de activitate a Sucursalei Regionale de Căi Ferate Cluj la data 26.04.2024 între stația CFR Dej Călători și stația CFR Gherla la km 40+760, prin lovirea unui cupon de șină aflat în gabaritul liniei de către locomotiva DHC 473, aflată în compunerea trenului nr.66717025, aparținând operatorului de transport feroviar SC Unicom Tranzit SA

**Raport de investigare
7.10. 2024**

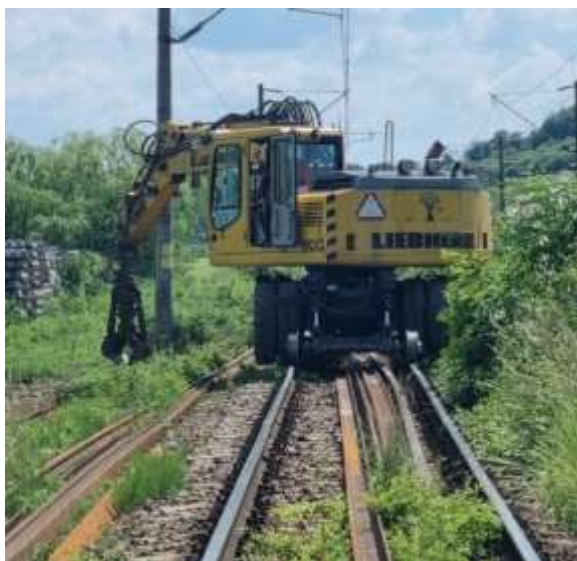
Imaginea nr.4 –mașina MSM folosită la scoaterea și depozitarea șinelor (model)

În timpul operațiunilor de ridicare și manevrare în scopul depozitării a cupoanelor de șină, un capăt de la un cupon de șină a intrat în gabaritul de liberă trecere a firului I de circulație, deoarece s-a deplasat fiind împins de un alt cupon ridicat și manevrat în scopul depozitării de către mașina MSM.
