## RAPORT DE INVESTIGARE

al incidentului feroviar produs pe raza de activitate a Sucursalei Regionale de Căi Ferate Craiova în data de 10.01.2024, pe distanța D.T. Severin Mărfuri-Balota, în circulația trenurilor de marfă nr.67002, nr.87067 și nr.87069 aparținând SC Tim Rail Cargo SRL, prin depășirea vitezei maxime admise impusă de restricția de viteză de 30 km/h.

*Raport final  
16 decembrie 2024*

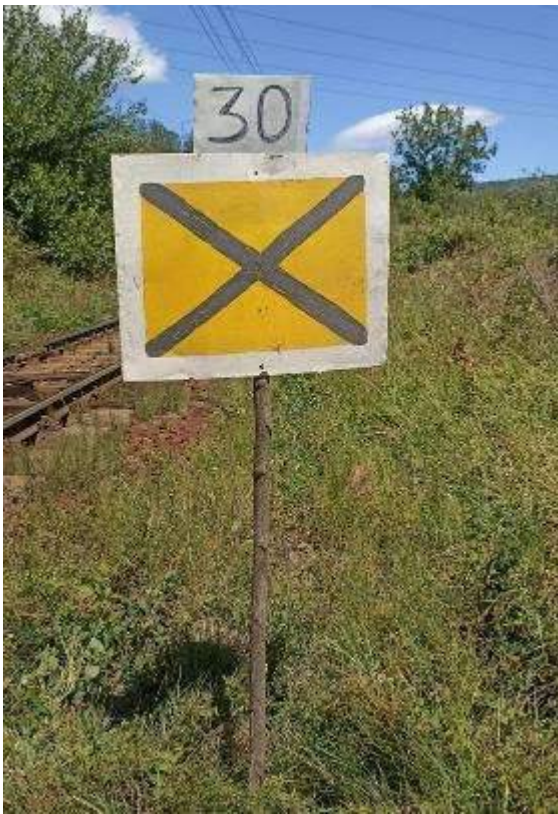
Pe distanța Drobeta Turnu Severin – Balota, pe restricția de viteză de 30 km/h de la km 353+200 (foto nr.1) la km 345+200 (foto nr.2) dintre Post Macazuri – Balota, trenul de marfă nr.67002 a înregistrat o depășire a vitezei de circulație cu valori cuprinse între 31-36 km/h pe o distanță de 412 metri și valori cuprinse între 31-33 km/h pe o distanță de 1416 metri între halta de mișcare Valea Albă și stația CFR Balota (Figura nr.2).

*Foto nr.1 Paletă restricție de viteză  
Post Macazuri*

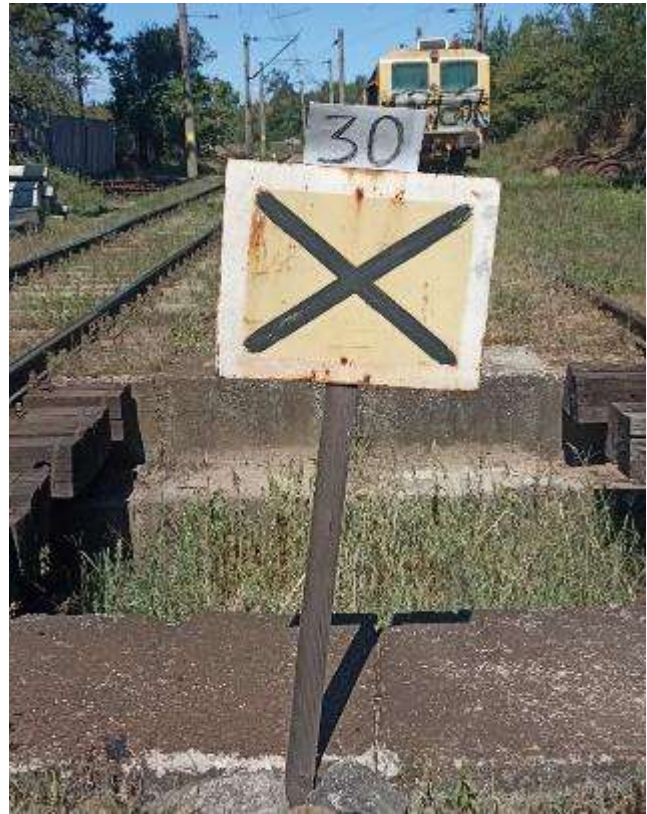
*Foto nr.2 Paletă restricție de viteză  
Balota*
