RAPORT DE INVESTIGARE

privind incidentul feroviar produs în circulația trenului de călători nr.7569, la data de **19.10.2024** ora **08:10**, pe raza de activitate a **Sucursalei Regionale CF Galați**, pe secția de circulație Mărășești – Galați (linie dublă electrificată), între Hm. Barcea și Hm. Ivești,

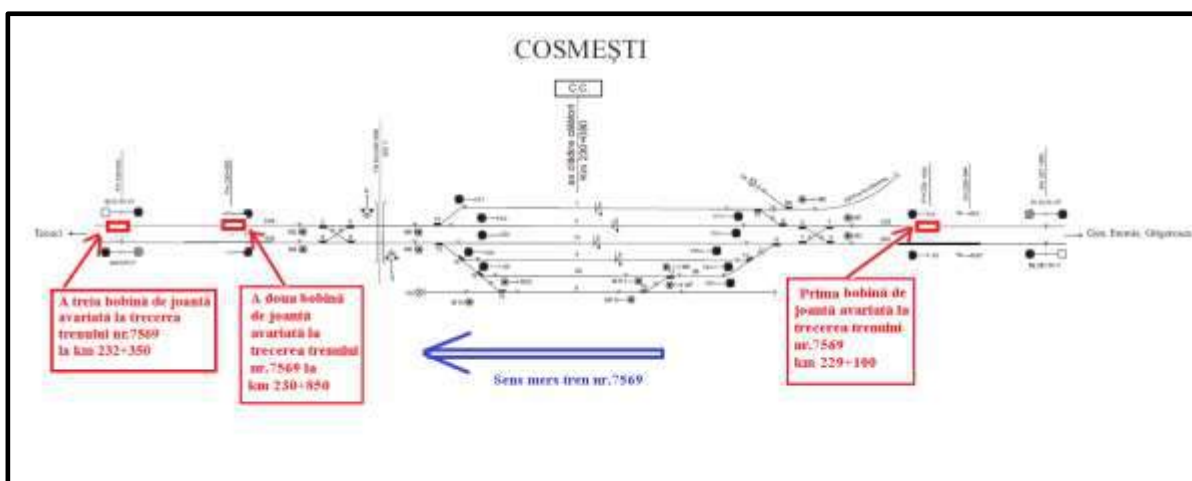
Fig. nr.1-a

După efectuarea verificărilor, pe toată distanța cuprinsă între Mărășești și Galați, au fost constatate 8 bobine de joantă avariate cât și dale betonate aflate la pasajele din parcurs, prima urmă de lovire fiind constatată la prima dală betonată, în sensul de mers al trenului de călători nr.7569, aflată pe firul I de circulație în dreptul semnalului de ieșire din stația CFR Mărășești.

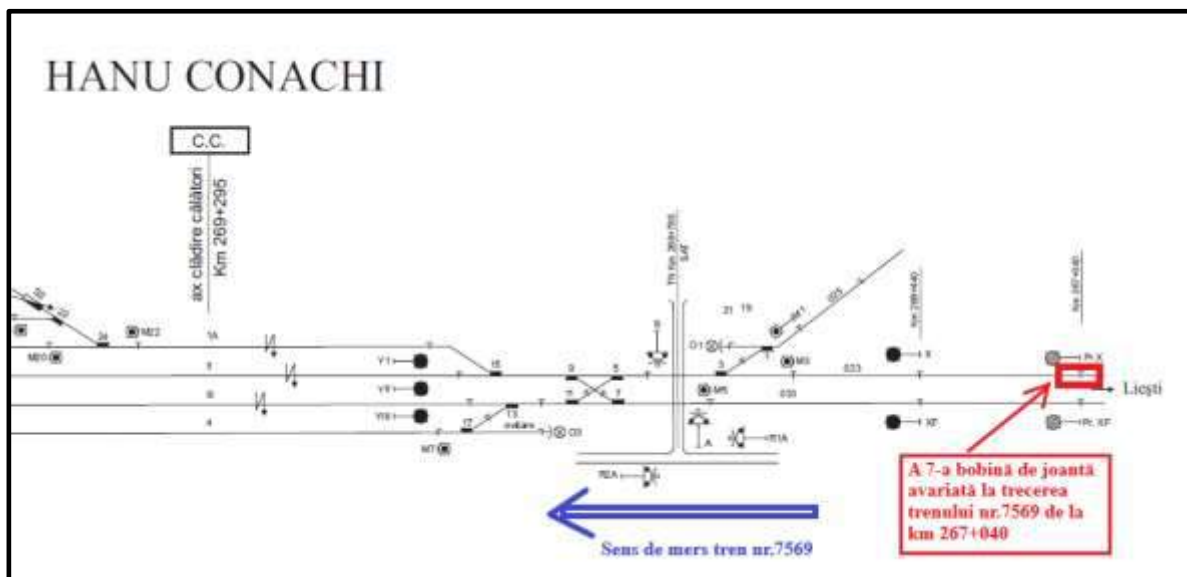
Fig. nr.1-c

7) Bobina de joantă dublă – BJTD-02 situată pe BLAS Liești – Hanu Conachi, firul I de circulație la km 267+040, produsă de către SC Tehnoton Iași (**Fig. nr.1-c și Foto nr.19**). La verificarea acesteia s-a constatat:

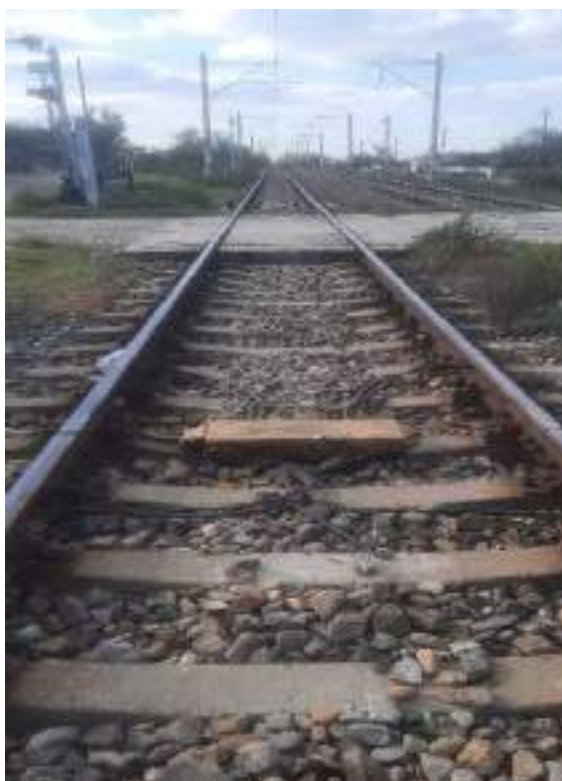
Foto nr.1

Pe secția de circulație Mărășești - Galați (linie dublă electrificată), pe toată zona producerii incidentului, traseul în plan orizontal este în palier, în sensul creșterii kilometrajului.

(Traseul în plan orizontal pe pe secțiunea 2AD Barcea – Ivești, firul I de circulație)
