AGENȚIA DE INVESTIGARE FERROVIARĂ ROMÂNĂ - AGIFER

## RAPORT DE INVESTIGARE

privind incidentul feroviar produs în data de 10.02.2025,  
pe raza de activitate a Sucursalei Regionale de Căi Ferate Brașov  
în Hm Șibot prin îndrumarea în mod eronat a trenului de călători  
IR nr.74110 pe firul I de circulație în loc de firul II de circulație  
în direcția Hm Aurel Vlaicu

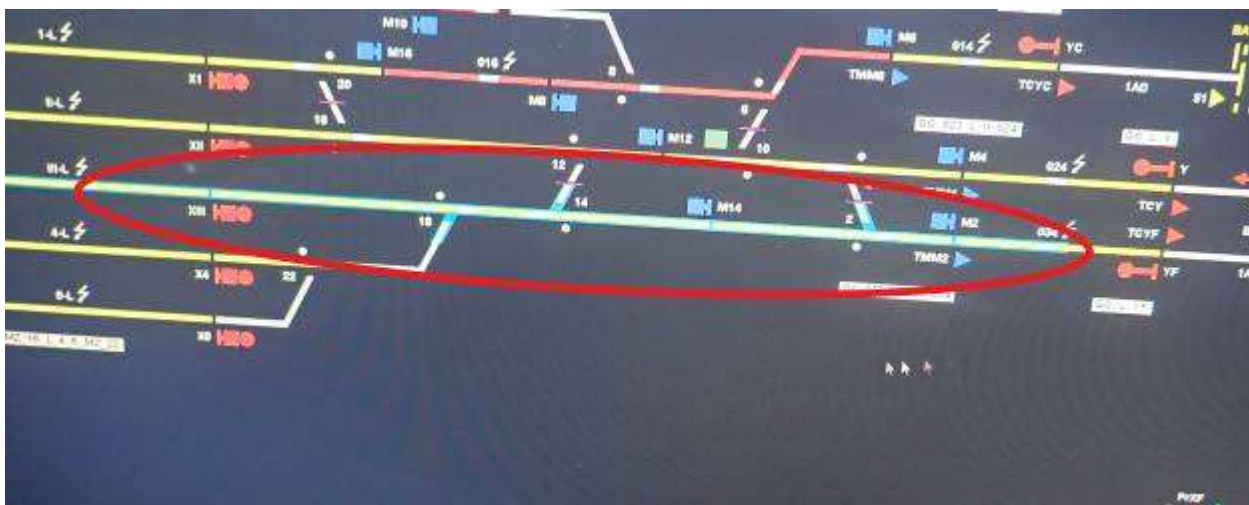
Foto nr.9 - Exemplu de secțiune de stație cu reminder activ

În situațiile în care sunt activate comanda ING și facilitatea „reminder”, în momentul în care IDM efectuează un parcurs, pe monitor acesta e însoțit de marcajul din *foto nr.7*, arătând ca în *foto nr.9*. Acest fapt atenționează IDM asupra faptului că zona respectivă este fără tensiune în linia de contact. Dacă IDM dorește totuși să efectueze acest parcurs pentru circulația unui tren remorcat cu tracțiune Diesel, acesta trebuie să efectueze comenzi speciale de lipsă catenară – v. explicațiile aferente *foto nr.4*.
