## RAPORT DE INVESTIGARE

privind incidentul feroviar produs în circulația trenului de călători nr.1750, la data de 22.08.2022 ora 10:30 pe raza de activitate a **Sucursalei Regionale CF Galați** pe secția de circulație Buzău – Ploiești (linie dublă, electrificată), între stațiile CFR Inotești și Cricov

*Ediție finală  
24 noiembrie 2022*

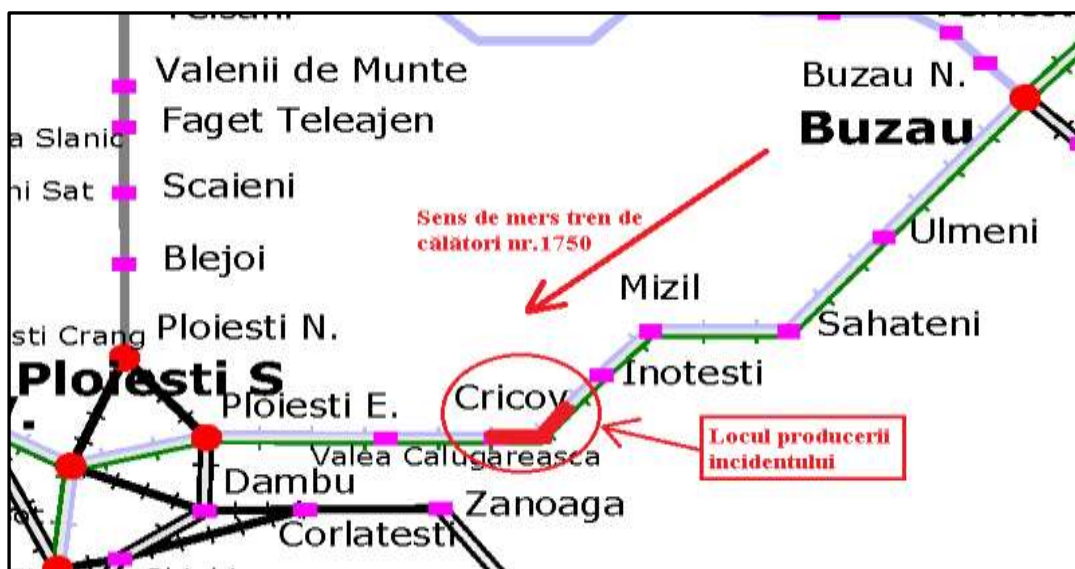
La data de 22.08.2022, locomotiva EA 359 care remorca trenul de călători nr.1750 a ieșit din depoul Suceava la ora 04:40. Trenul de călători nr.1750 a fost expedit din stația CFR Suceava la ora 05:44, conform livret și a circulat fără a fi avizate probleme de siguranța circulației până la trecerea prin halta de mișcare Valea Călugărească. În jurul orei 10:50 la defilarea trenului, IDM din halta de mișcare Valea Călugărească a observat, amortizor rupt din prinderea superioară la osia nr.3 a locomotivei EA 359. Acesta a comunicat prin stația RTF mecanicului de locomotivă să oprească trenul în vederea remedierii. (**Fig. nr.1**)

*Fig. nr.1 - Locul producerii incidentului*

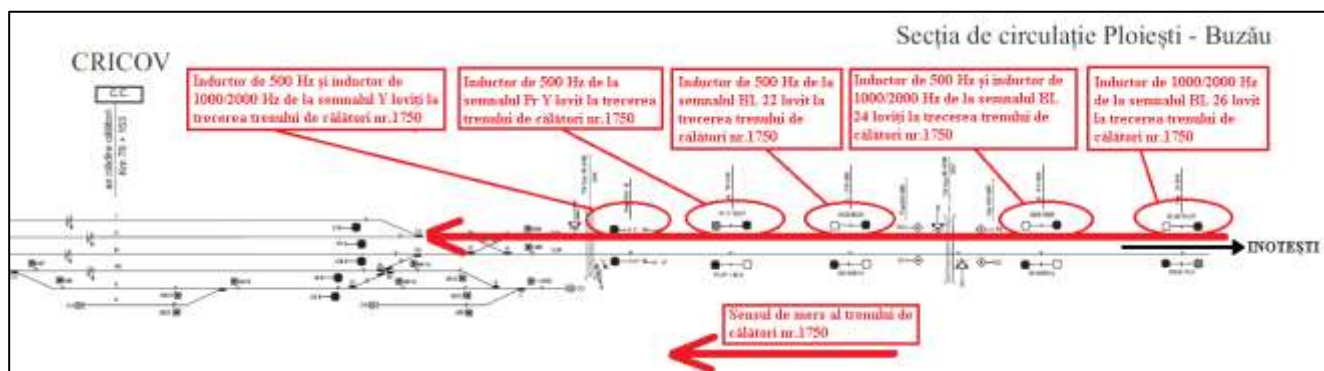
La aceeași dată de 22.08.2022, în intervalul orar 10:30 – 11:00, revizorul de cale, a avizat prin stația radio-emisie-recepție IDM din stația CFR Inotești faptul că la revizia căii, efectuată între stațiile CFR Inotești și Cricov (**Fig. nr.2**) a constatat inductori loviți, existând indicii că loviturile au fost produse de către o piesă metalică ce aparținea unui vehicul feroviar care a tranzitat zona.

Fig. nr.2 - Locul producerii incidentului pe distanța Inotești – Cricov

Cu ocazia verificărilor pe BLA Inotești - Cricov s-a constatat că inductorii prezentau diferite deteriorări provocate de lovirea cu un corp dur, fără a fi deplasați de la cotele geometrice care erau în limite normale.
