RAPORT DE INVESTIGARE

privind incidentul feroviar produs la data **09.05.2021**,
pe raza de activitate a Sucursalei Regionala CF Galați, secția de circulație Buzău - Focșani, prin
lovirea de către un amortizor hidraulic desprins și căzut de la locomotiva EA829, aflată în
remorcarea trenului de călători nr.1754, a unui număr de 6 inductori de cale în stația CFR Buzău și
pe distanța dintre stația CFR Buzău și halta de mișcare Boboc

*Ediție finală
8 iunie 2021*

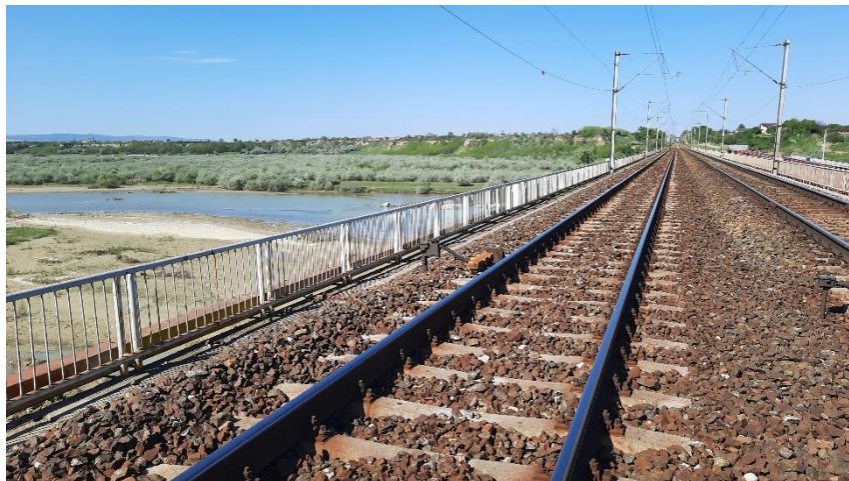
Foto nr.4

Pe secția de circulație Buzău - Focșani (linie dublă electrificată) și în stația CFR Buzău, în zona producerii incidentului, traseul în plan orizontal este în palier, în sensul descreșterii kilometrajului. (Foto nr.4).
