NOTĂ

privind accidentul feroviar produs la data de **05.06.2018**,
între stația CFR Bartolomeu și halta de mișcare Cristian

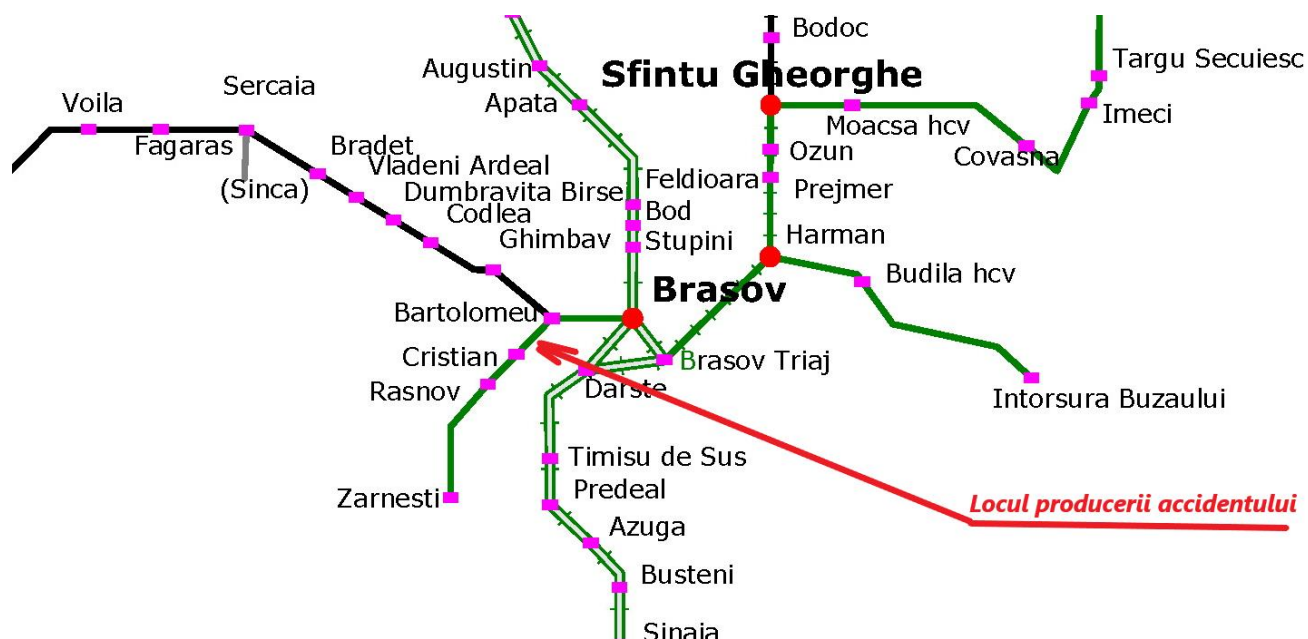
La data de **05.06.2018**, ora **06:12**, pe raza de activitate a **Sucursalei Regionale CF Brașov**, secția de circulație Brașov - Zărnești (linie simplă neelectrificată), între stația CFR Bartolomeu și halta de mișcare Cristian (porțiune de linie neinteroperabilă, aflată în gestiunea SC RC CF Trans SRL Brașov), la km 9+800, în circulația trenului de călători Regio nr.16331 (aparținând operatorului de transport feroviar SC Regio Călători SRL), s-a produs un incendiu la automotorul AMX 557 ce se afla în compunerea trenului.
