## RAPORT DE INVESTIGARE

al accidentului feroviar

produs la data de 2 noiembrie 2009 între stațiile CFR Dealu Ștefăniței - Fiad, km. 28+715

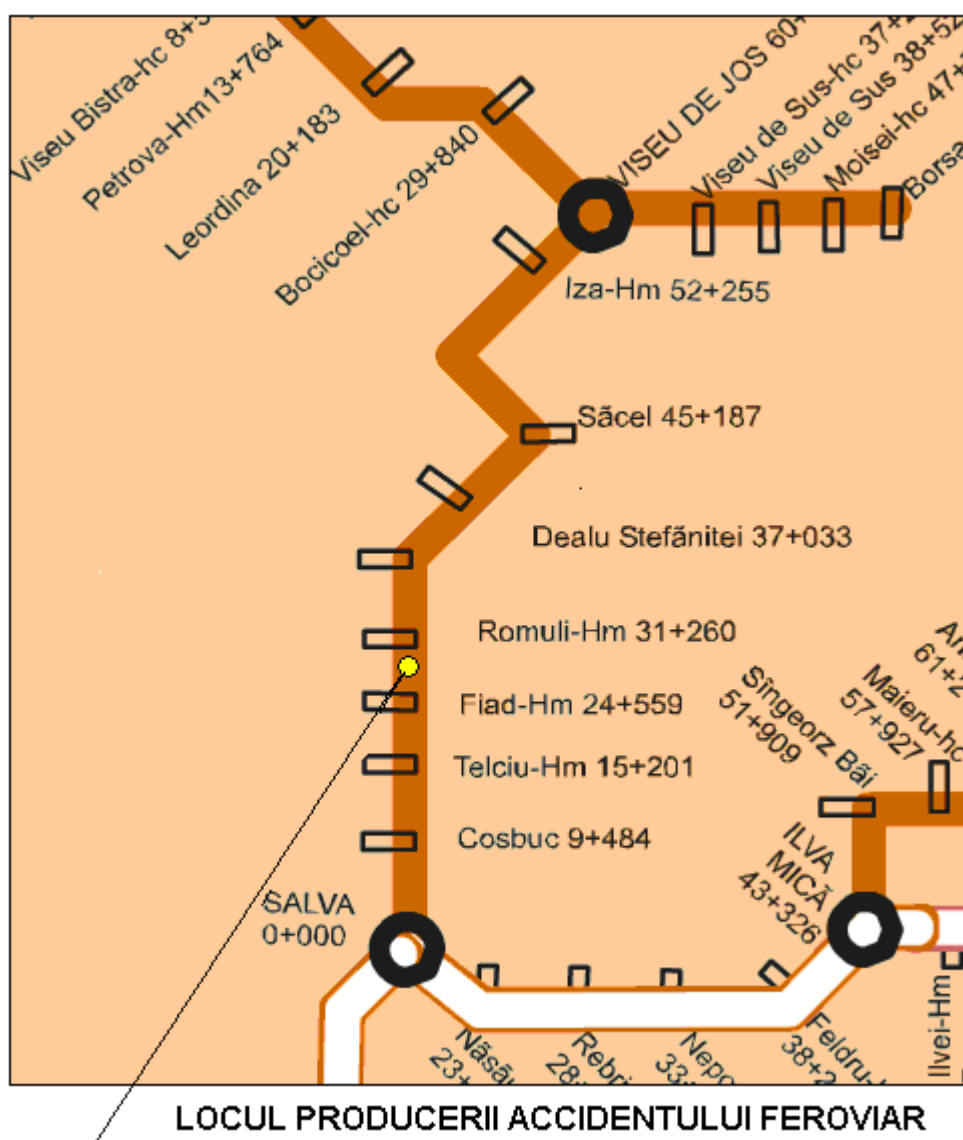
Locul producerii coliziunii este situat pe raza de activitate a Sucursalei Regionale CFR Cluj între stațiile CFR Dealu Ștefăniței – Fiad la km. 28+715. Configurația traseului căii ferate este în pantă (19,2 ‰) în sensul de mers al locomotivei izolate (Dealul Ștefăniței – Fiad), aliniament pe circa 250 m și în profil transversal mixt.
